# Tilstandsrapport

Boligbygg med flere boenheter

Presthaugvegen 3 B, 5521 HAUGESUND

Oppdragsnr.: 20474-3075

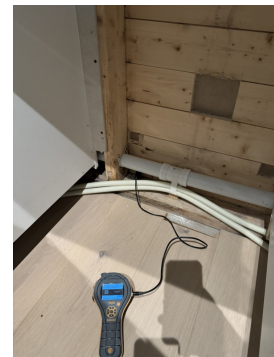
Det er utført hulltaking mot våt sone, og det er ikke indikert avvik i vegg. Normale fuktmålinger i treverk ligger på 7,5-12.5
