Lågfjellet 47

Tilstandsrapport

Eierskifte

Boligtype: Fritidsbolig

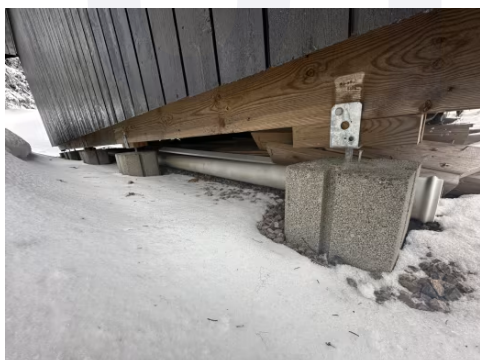
Viser fundamentering ved tilbygget del.

Påviste skjevheter grunnet teleproblematikk og mangelfull frostsikring.

Enkelte justeringer må påregnes og løpende observasjoner anbefales for å bekrefte eller avkrefte en negativ utvikling.

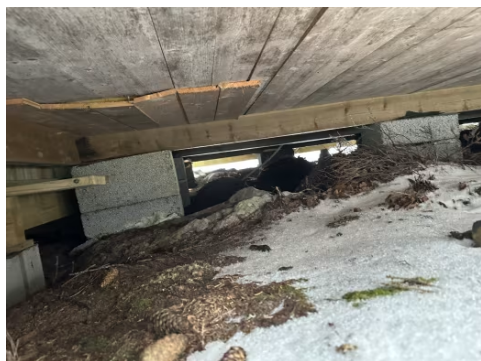
Stubbloftshimling med trebord ved opprinnelig del. Synlig sprekk/åpning i stubbloftshimling med trebord.

Synlig sprekk/åpning i stubbloftshimling med trebord. Denne må tettes.

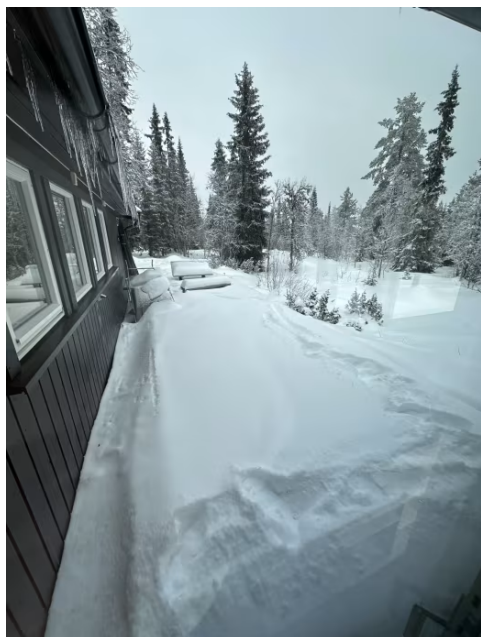
Det er ikke montert rekkverk. Balkonger og terrasser som ligger mer enn 50 cm over terreng skal sikres med rekkverk.

Viser terrasse med adkomst fra stue og terreng. Ikke etablert rekkverk.

Rekkverk må monteres iht. krav.

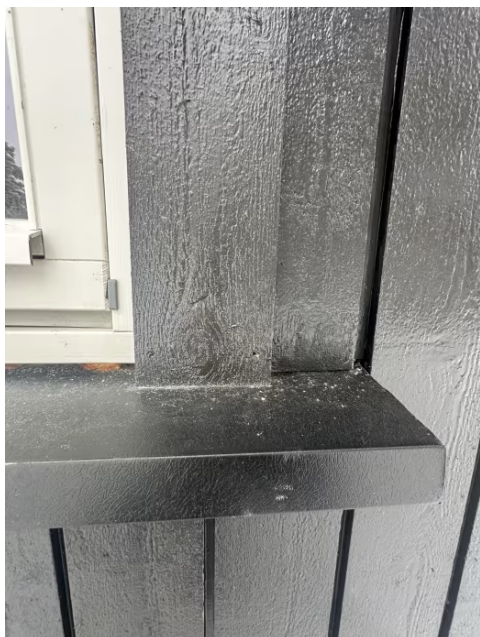
Det er påvist avvik ved omramming. Liten/ingen avstand mellom trepanel og beslag, fare for fuktopptrekk.

Det er stedvis påvist avvik ved omramming. Liten/ingen avstand mellom trepanel og beslag, fare for fuktopptrekk.

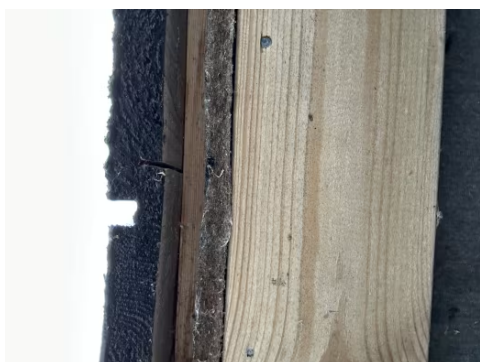
Det registreres manglende/dårlig lufting bak kledningen.

Det registreres manglende/dårlig lufting bak kledningen. Manglende eller dårlig lufting av kledning kan medføre fuktskader i veggen på grunn av sen uttørring av fukt i veggen som kan oppstå på grunn av inndriv av nedbør og kondensering.

Det bør foretas tiltak for å bedre lufting av kledningen.

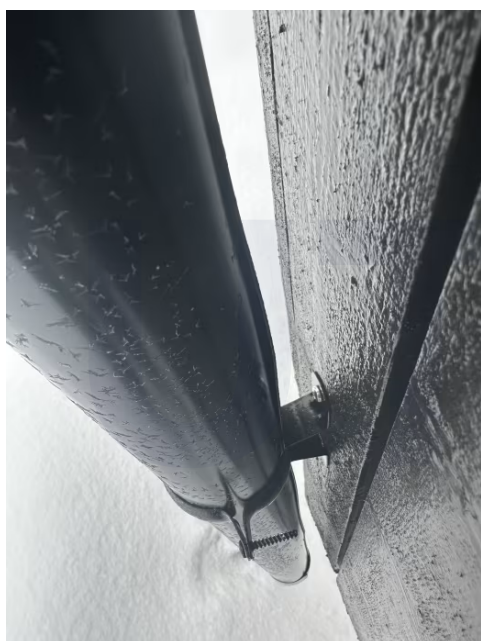
Det ble registrert buling/skade i nedløpsrør som er et symptom på frostspreng.

Utskifting av nedløpsrør med skade må påregnes.

Drensør anbefales montert på nedløp der det mangler slik at overflatevann blir ført bort fra boligen.

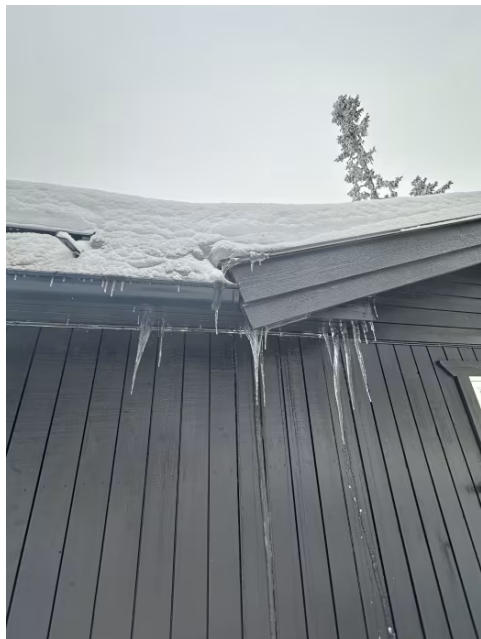
Det registreres istapper på taket og ved luftingen av taket. Dette skyldes dårlig isolering og ofte i kombinasjon av manglende eller liten lufting av konstruksjonen.

Det registreres istapper på taket og ved luftingen av taket.

Ytterligere undersøkelser av takkonstruksjonen anbefales med bakgrunn i påviste istapper ved takkonstruksjonen.

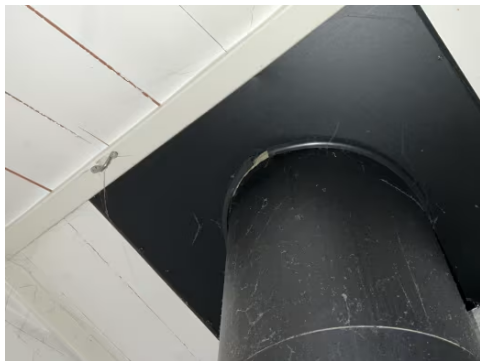
List rundt pipa må undersøkes.

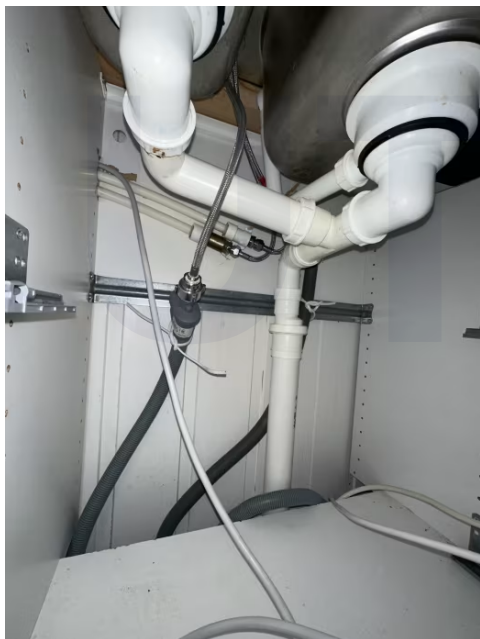
Viser vann og avløpsinnstallasjoner under kum. Rørøppheng fremstår som en provisorisk løsning.

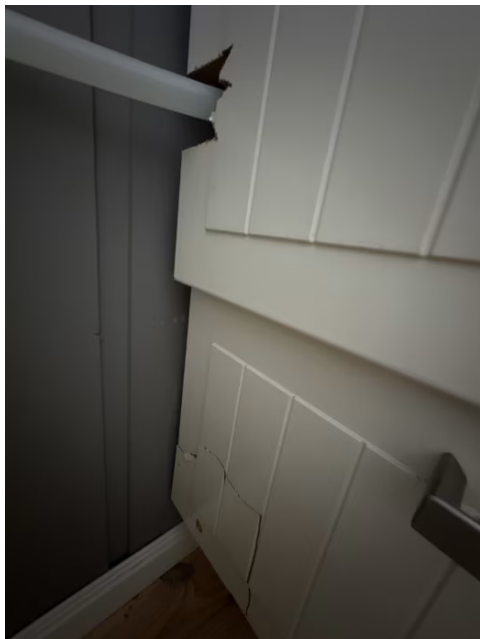
Det er påvist skader på overflater/kjøkkeninnredning utover normal slitasjegrad. Sprekk i benkeplate. Front på underskap med sprekker. Anbefaler ytterligere undersøkelser av skuff pumpe er plassert i.

Viser skade på front og grov utskjæring for vannrør.

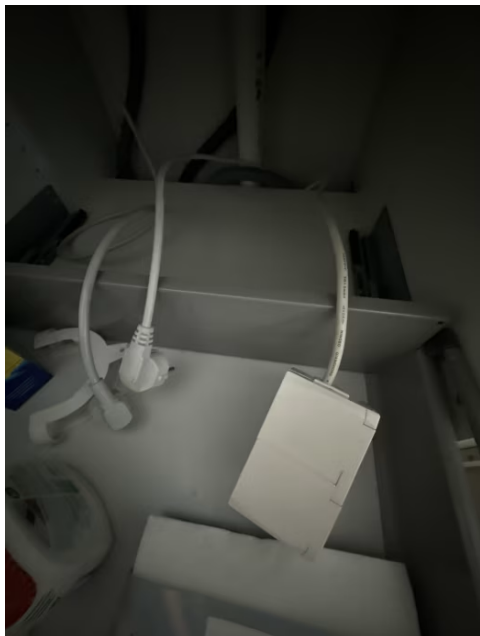
Det registreres løs stikkontakt i skap under kum. Kontakt må festes tilstrekkelig.

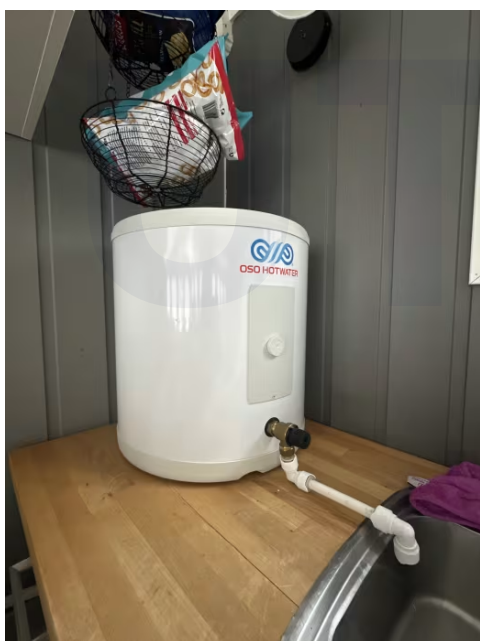
Viser bereder plassert på kjøkkenbenk for varmtvann på kjøkken.

Bereder er plassert i rom uten sluk. Det er etablert rør fra trykkventil og til kum.

Det er ikke påvist tilfredsstillende el-tilkobling av varmtvannstank iht. gjeldende forskrift.

Vannstoppeventil på bereder plassert på kjøkkenbenk anbefales etablert.

Det bør etableres tilfredsstillende el-tilkobling etter gjeldende forskrift.
