Lågfjellet 47, 2430 JORDET

**Stor fritidseiendom med skjermet og god beliggenhet. Vedlikeholdt hytte med tregulv, vedovn og 3 soverom. Elbil-lader!**

## Nøkkelinformasjon

# Om eiendommen

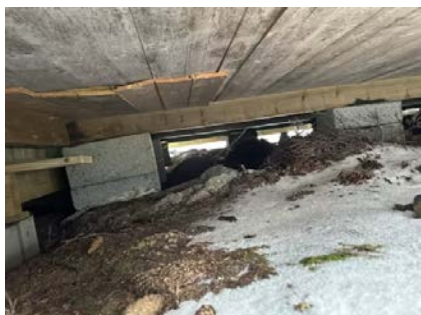
Synlig sprekk/åpning i stubbeloftshimling med trebord. Denne må tettes.

Stubbeloftshimling med trebord ved opprinnelig del. Synlig sprekke/åpning i stubbeloftshimling med trebord.

Synlig sprekke/åpning i stubbeloftshimling med trebord. Denne må tettes.

Bakken ryddes for alt trevirke, byggematerialer, isolasjonsmatter, papir, løv, kvist og alt det kan vokse mugg på.

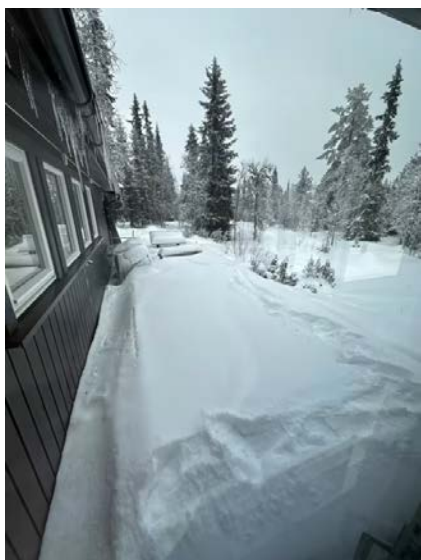
Viser terrasse med adkomst fra stue og terreng. Ikke etablert rekkverk.

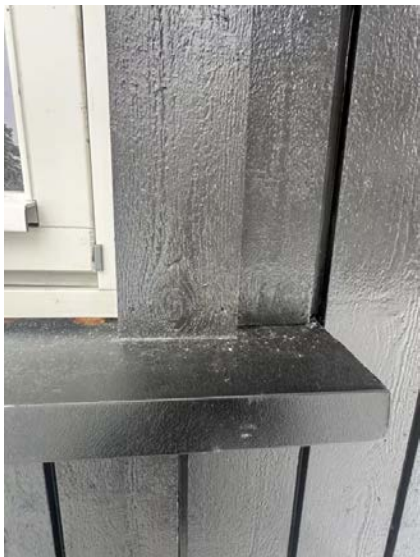
Det er påvist avvik ved omramming. Liten/ingen avstand mellom trepanel og beslag, fare for fuktopptrekk.

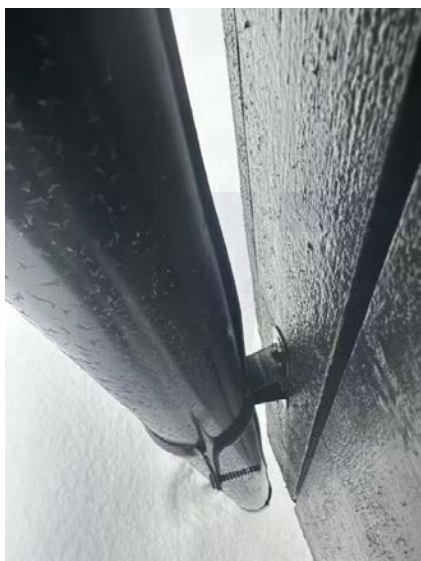
Det ble registrert buling/skade i nedløpsrør som er et symptom på frostspreng.

Utskifting av nedløpsrør med skade må påregnes.

Drenerør anbefales montert på nedløp der det mangler slik at overflatevann blir ført bort fra boligen.

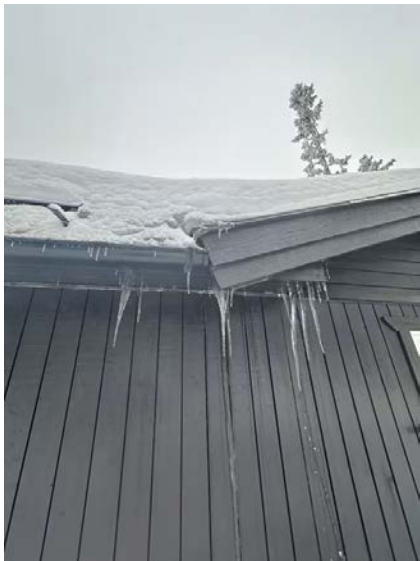
Det registreres istapper på taket og ved luftingen av taket.

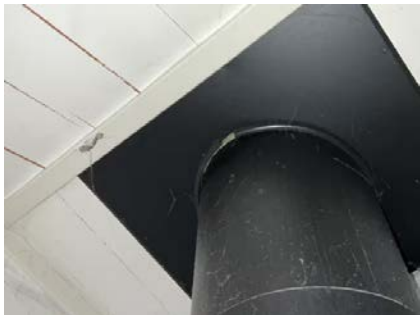
List rundt pipa må undersøkes.

Inspeksjon og vurdering av pipe over tak anbefales når forholdene gjør det mulig.

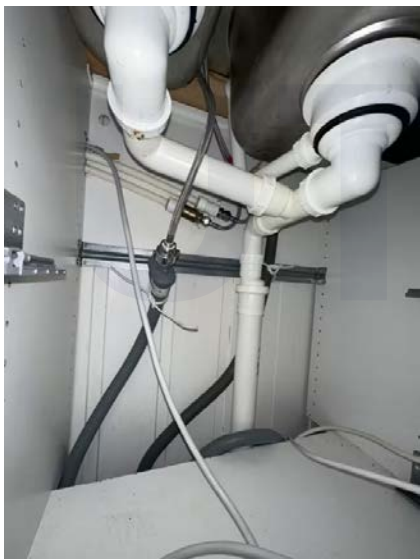
Viser vann og avløpsinstallasjoner under kum. Røroppheng fremstår som en provisorisk løsning.

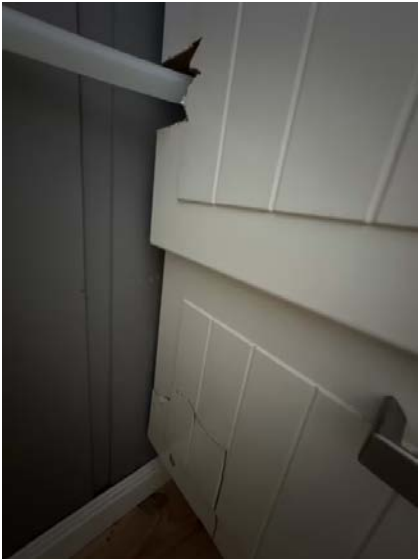
Det er påvist skader på overflater/kjøkkeninnredning utover normal slitasjegrad. Sprekk i benkeplate. Front på underskap med sprekker. Anbefaler ytterligere undersøkelser av skuffpumpe er plassert i.

Viser skade på front og grov utskjæring for vannrør.

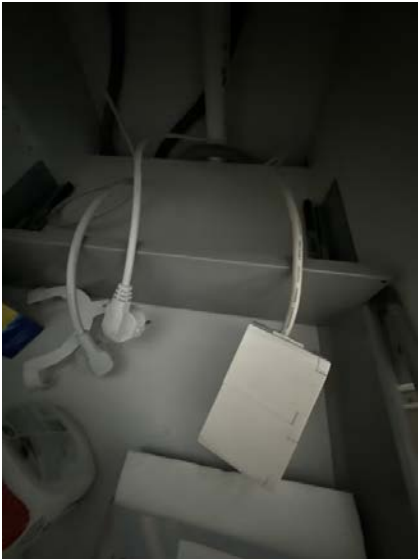
Det registreres løs stikkontakt i skap under kum. Kontakt må festes tilstrekkelig.

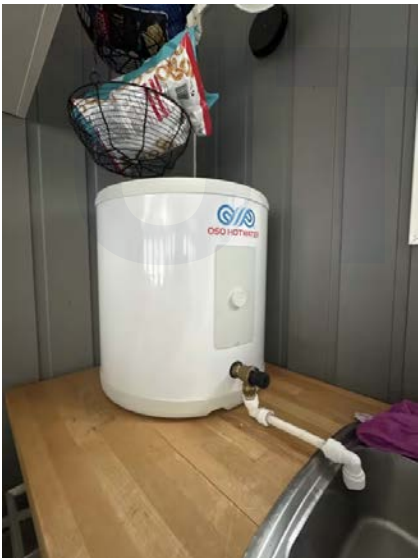
Viser bereder plassert på kjøkkenbenk for varmtvann på kjøkken.

Bereder er plassert i rom uten sluk. Det er etablert rør fra trykkventil og til kum.

Det er ikke påvist tilfredsstillende el-tilkobling av varmtvannstank iht. gjeldende forskrift.
