# Tilstandsrapport

Enebolig

Myrtrøbakken 2 , 7340 OPPDAL

Befaringsdato: 23.01.2026

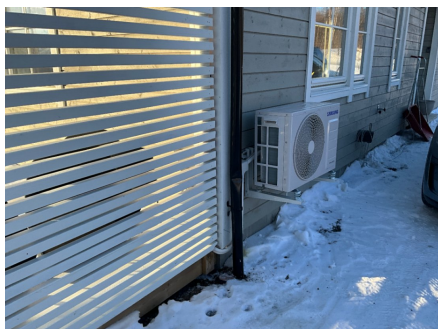
- Det er ikke tilfredsstillende bortledning av vann fra taknedløp ved grunnmur.
- Det er avvik:
  - Taknedløp er ikke ført ned i oppstikk fra grunn.
  - Ved siden av varmepumpens utedel ble det registrert en bulk i taknedløpet.

Bulk i taknedløp.

- Det anbefales at nedløpsrør med bulk byttes ut for å sikre god vannavrenning og forhindre ytterligere skader. Eier opplyser at dette vil bli utbedret før salg.

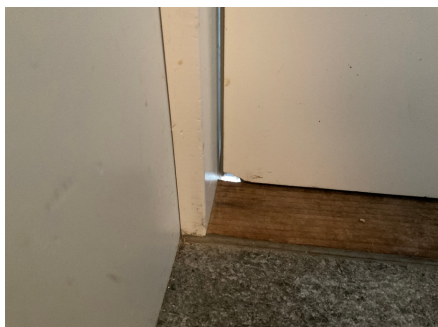
- På ytterdør er det mindre oppskrapninger på utvendig side, samt en mindre skade i nedre hjørnet. Denne skaden skaper en mindre åpning som gjør at det trekker inn gjenndom åpningen.

Mindre skade i nedre hjørnet.

- Det bør vurderes å utbedre skaden og male dørbladet, for å hindre ytterligere slitasje og redusere varmetap som følge av trekk gjennom åpningen. Dersom tiltak ikke gjennomføres, kan skaden forverres over tid og føre til økt varmetap og fuktskader.

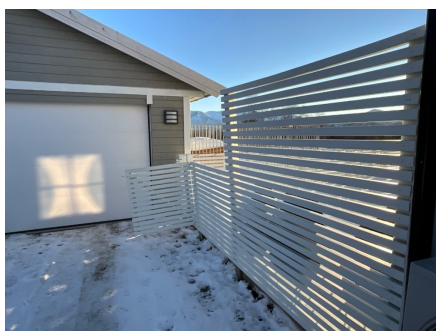
Rekkverk ut fra bolig mot garasje er løst og skjevt.

- Rekkverket må festes og rettes opp for å sikre tilstrekkelig stabilitet og sikkerhet.

Dersom rekkverket ikke utbedres, kan det medføre økt risiko for personskafe ved bruk av terrassen.

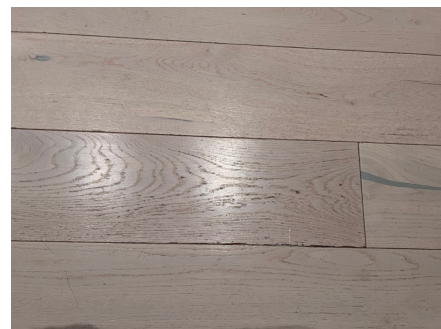
- Det er det oppsprekk av lammeler på laminatgulv enkelte steder.

Skadet gulvskjøt. Bildet er tatt etter liming av gulvskjøt. Arbeidet ble utført av eier etter besiktigelse og er ikke kontrollert av takstingeniør. Billedokumentasjon tilsendt 09.02.2026.

- Oppsprekk av lameller på laminatgulv bør følges opp og eventuelt utbedres for å hindre ytterligere skade og forringelse av gulvet.

Dersom skadene forverres over tid, kan det bli behov for mer omfattende reparasjoner. Eier har forsøkt å utbedret gulvet ved liming, for å hindre ytterligere skader.

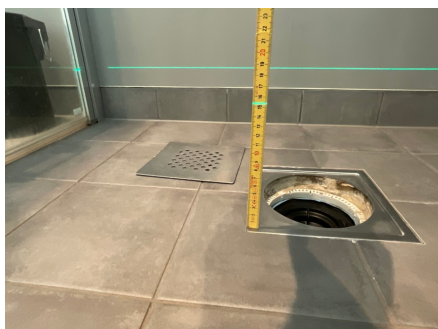
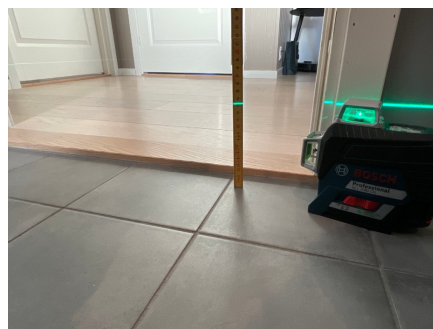
- Det er påvist avvik i krav til høydeforskjell/fall-løsning på våtrommet.

- Til tross for avviket i fall/høydeforskjell til sluk, vil gulvet fortsatt kunne lede vann mot sluket, men med redusert effektivitet. Dette kan potensielt øke risikoen for vannansamling i enkelte områder av badet.
- Andre tiltak:

Måling ved sluk

Laser plassert ved dørterskel

-For å oppnå tilstrekkelig vannsikkerhet bør det etableres tilstrekkelig oppkant på membran ved døråpning i henhold til gjeldende krav. Manglende oppkant medfører økt risiko for at vann kan trenge ut av våtrommet og forårsake fuktskader på tilstøtende konstruksjoner. Som ekstra sikring anbefales det å montere vannføler på gulv ved dør, tilkoblet vannstoppventil, for å redusere risikoen for skader i tilstøtende rom ved eventuell vannlekkasje.

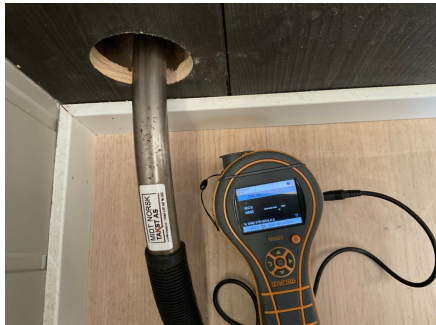
Hulltaking er foretatt uten å påvise unormale forhold. Hulltaking er foretatt ved/i Stue. Fuktkvotemåling (vekt%) i konstruksjonen ble målt til under 6.

Fuktmåling fra stue mot dusjhjørne på bad.

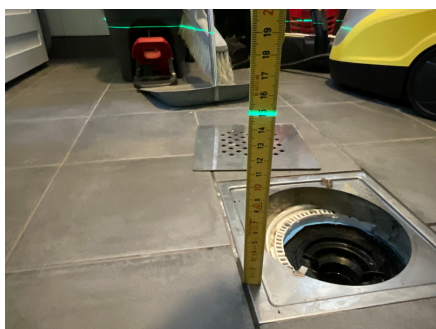
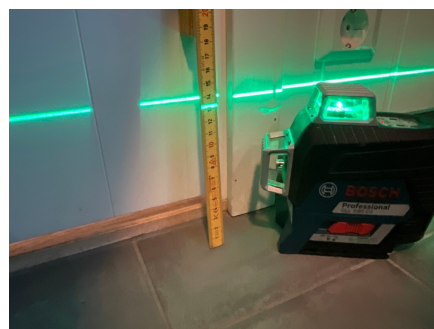
Gulvet er flislagt. Rommet har elektriske varmekabler. Det er målt 15 mm høydeforskjell på gulv fra underkant dørterskel til topp slukrist. Rommet har sentrert sluk.

Høyde ved sluk.

Laser plassert ved dørterskel.

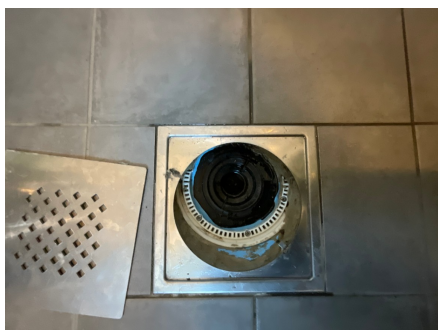
- Det er påvist mangelfull/feil utførelse rundt rørgjennomføringer e.l. som gir fare for fukt i konstruksjonen i våtsone.
- Rommet er et våtrom hvor det ved etablering var krav om "uavhengig kontroll", men det foreligger ingen dokumentasjon på at det er utført "uavhengig kontroll".
- Det er påvist andre avvik:
  - Det foreligger ikke dokumentasjon på utførelsen av den skjulte membranen. Dette medfører usikkerhet om løsningsoppbygning og utførelse, noe som kan innebære økt risiko for feil eller skader over tid.
  - Påvist mangelfull/feil utførelse for rørgjennomføringer i våtsone ved skyllekar.

Sluk vaskerom

- Andre tiltak:
  - Det bør innhentes dokumentasjon på uavhengig kontroll og arbeid med skjult membran dersom dette er mulig, for å redusere usikkerhet rundt løsningsoppbygning og utførelse. Manglende dokumentasjon medfører økt risiko for feil eller skader over tid, da det ikke kan bekreftes at arbeidet er utført fagmessig.
  - Mangelfull eller feil utførelse rundt rørgjennomføringer i våtsone bør utbedres for å hindre fuktinntrengning i konstruksjonen, da dette kan føre til fuktskader og redusert levetid på bygningsdelene.

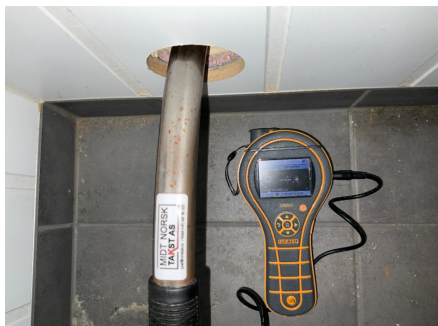
Hulltaking er foretatt uten å påvise unormale forhold. Hulltaking er foretatt ved/i bak vaskemaskin på vaskerom.. Fuktkvotemåling (vekt%) i konstruksjonen ble målt til under 6.

Fuktmåling bak vaskemaskin på vaskerom.

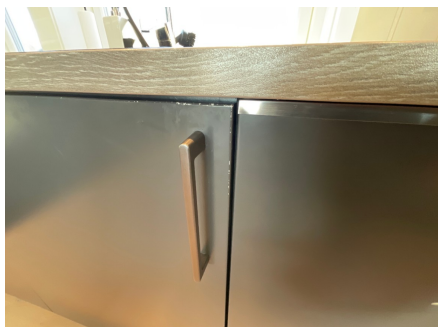
Det er registrert avskalling av maling på enkelte fronter. Skaden er av kosmetisk karakter, men kan forverres over tid hvis det ikke utbedres.

Avskalling av maling på enkelte fronter.

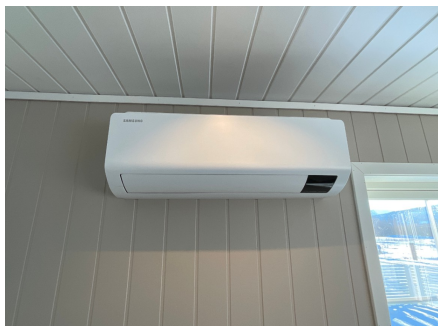
Samsung varmepumpe montert ved spisebord i åpen løsning kjøkken/stue

- For å sikre optimal drift og forlenge levetiden til varmepumpen, bør det gjennomføres regelmessig service og vedlikehold i henhold til leverandørens anbefalinger. Minimum hvert 2. eller hvert 3. år.  
Manglende service kan føre til redusert effekt, økt energiforbruk og risiko for driftsstans eller kostbare reparasjoner.
