Tilstandsrapport

Enebolig

Myrtrøbakken 2 , 7340 OPPDAL

Befaringsdato: 23.01.2026

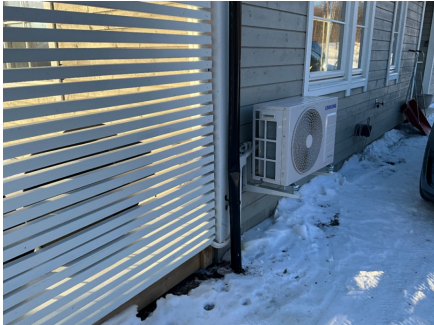
- Det er ikke tilfredsstillende bortledning av vann fra taknedløp ved grunnmur.
- Det er avvik:
 - Taknedløp er ikke ført ned i oppstikk fra grunn.
 - Ved siden av varmepumpens utedel ble det registrert en bulk i taknedløpet.

Bulk i taknedløp.

Taknedløp treffer ikke oppstikk for avløp i grunn.

- Det anbefales å føre taknedløp ned i oppstikk fra grunn for å unngå unødvendig fuktbelastning mot grunnmur. Manglende bortledning av vann kan over tid føre til fuktskader på grunnmur og omkringliggende konstruksjoner. Eier opplyser at dette vil bli utbedret før salg.

- Det anbefales at nedløpsrør med bulk byttes ut for å sikre god vannavrenning og forhindre ytterligere skader. Eier opplyser at dette vil bli utbedret før salg.

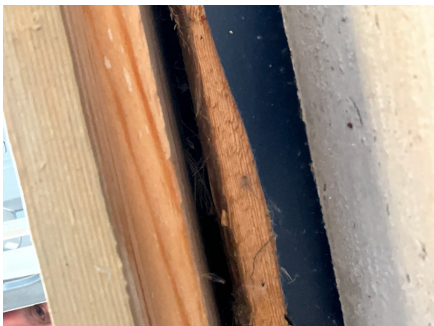
Løsning med luftespalte bak nederste kledningsbord.

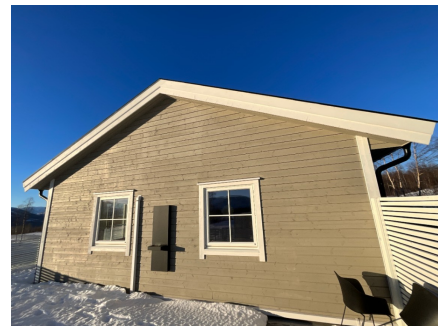
Oversiktsbilde av yttervegg.

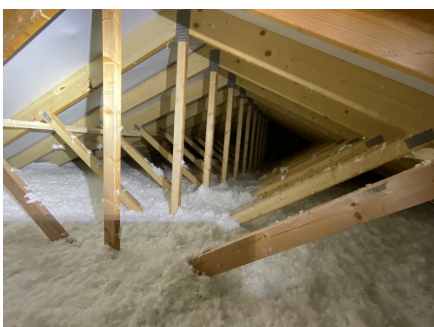
Oversiktsbilde av takkonstruksjon på kaldloft.

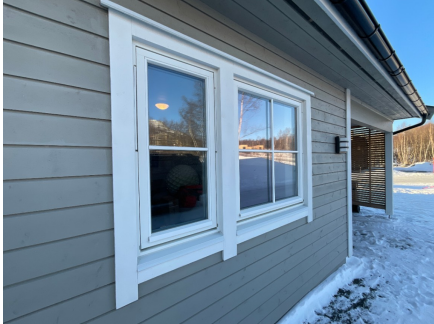
Malte trevinduer med 3-lags glass fra 2019.

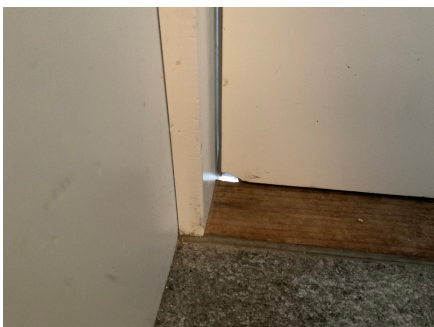
- På ytterdør er det mindre oppskrapninger på utvendig side, samt en mindre skade i nedre hjørnet. Denne skaden skaper en mindre åpning som gjør at det trekker inn gjennom åpningen.

Mindre skade i nedre hjørnet.

- Det bør vurderes å utbedre skaden og male dørbladet, for å hindre ytterligere slitasje og redusere varmetap som følge av trekk gjennom åpningen. Dersom tiltak ikke gjennomføres, kan skaden forverres over tid og føre til økt varmetap og fuktskader.

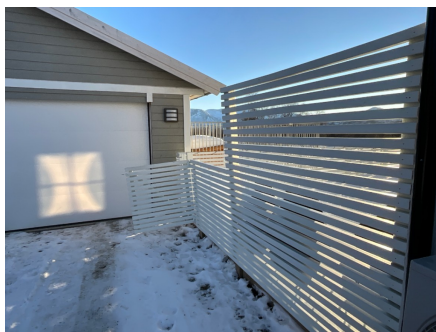
- Rekkverk ut fra bolig mot garasje er løst og skjevt.

Rekkverk ut fra bolig mot garasje er løst og skjevt.

- Rekkverket må festes og rettes opp for å sikre tilstrekkelig stabilitet og sikkerhet.

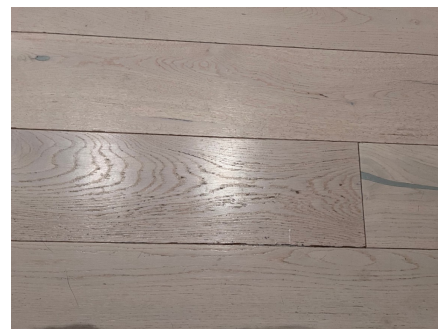
- Det er det oppsprekk av lammeler på laminatgulv enkelte steder.

Skadet gulvskjøt. Bildet er tatt etter liming av gulvskjøt. Arbeidet ble utført av eier etter besiktigelse og er ikke kontrollert av takstingeniør. Billedokumentasjon tilsendt 09.02.2026.

- Oppsprekk av lameller på laminatgulv bør følges opp og eventuelt utbedres for å hindre ytterligere skade og forringelse av gulvet.

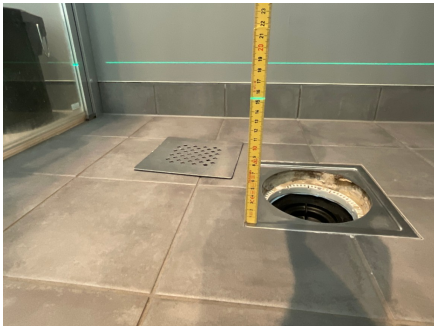
- Det er påvist avvik i krav til høydeforskjell/fall-løsning på våtrommet.

Måling ved sluk

-For å oppnå tilstrekkelig vannsikkerhet bør det etableres tilstrekkelig oppkant på membran ved døråpning i henhold til gjeldende krav. Manglende oppkant medfører økt risiko for at vann kan trenge ut av våtrommet og forårsake fuktskader på tilstøtende konstruksjoner. Som ekstra sikring anbefales det å montere vannføler på gulv ved dør, tilkoblet vannstoppventil, for å redusere risikoen for skader i tilstøtende rom ved eventuell vannlekkasje.

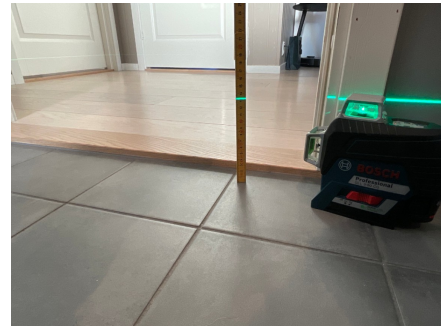
Laser plassert ved dørterskel

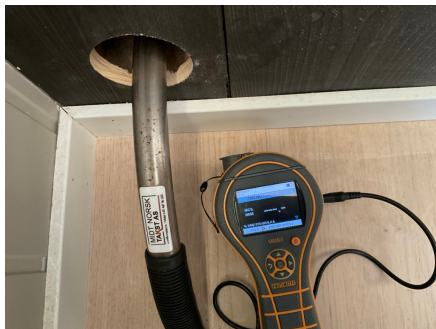
Hulltaking er foretatt uten å påvise unormale forhold. Hulltaking er foretatt ved/i Stue. Fuktkvotemåling (vekt%) i konstruksjonen ble målt til under 6. Informasjon om fuktinnhold i treverk:

Fuktmåling fra stue mot dusjhjørne på bad.

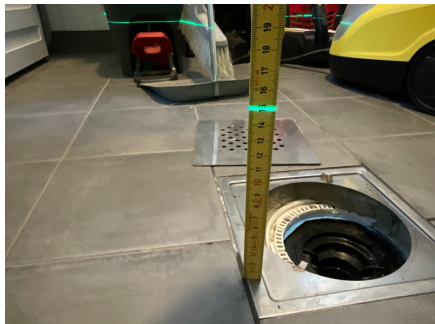
Gulvet er flislagt. Rommet har elektriske varmekabler. Det er målt 15 mm høydeforskjell på gulv fra underkant dørterskel til topp slukrist. Rommet har sentrert sluk.

Høyde ved sluk.

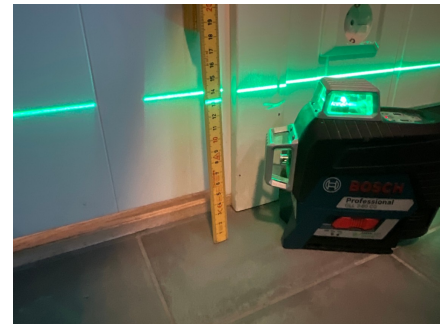
Laser plassert ved dørterskel.

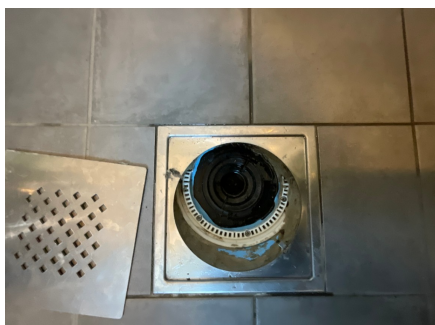
Det er plastsluk og smøremembran med ukjent utførelse. Det er synlig klemt membran i sluk. Det er tilsendt/fremlagt controllerklæring på utført uavhengig kontroll av SHR Bygg AS som er datert 30.09.2019.

Sluk vaskerom

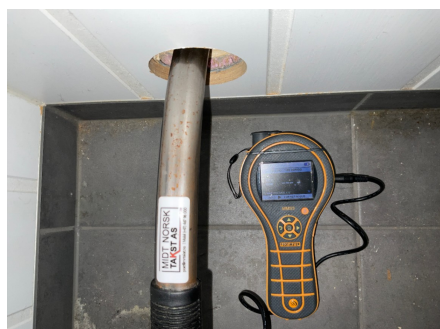
Hulltaking er foretatt uten å påvise unormale forhold. Hulltaking er foretatt ved/i bak vaskemaskin på vaskerom.. Fuktkvotemåling (vekt%) i konstruksjonen ble målt til under 6.

Fuktmåling bak vaskemaskin på vaskerom.

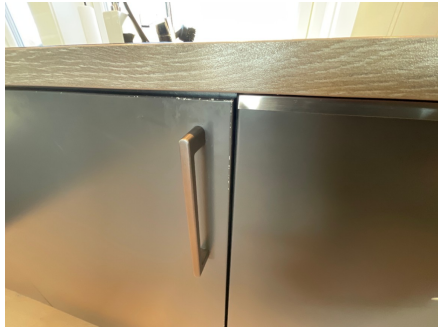
Det er registrert avskalling av maling på enkelte fronter. Skaden er av kosmetisk karakter, men kan forverres over tid hvis det ikke utbedres.

Avskalling av maling på enkelte fronter.

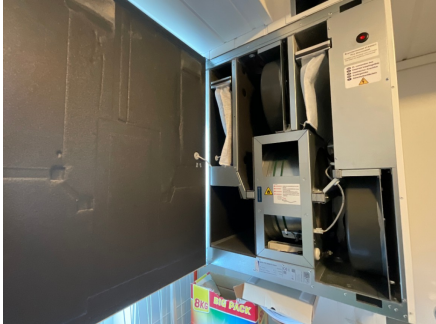
Boligen har balansert ventilasjon, aggregat er plassert på vaskerom.
Selger opplyser at filter skiftes hver 6 mnd.

Hovedenhet er plassert på vaskerom.

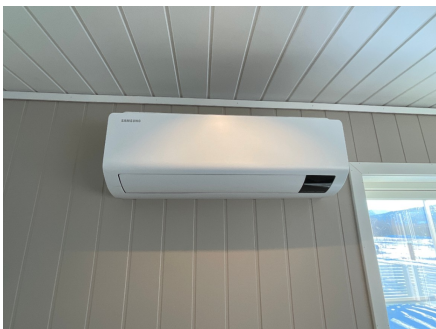
Samsung varmepumpe montert ved spisebord i åpen løsning kjøkken/ stue

- For å sikre optimal drift og forlenge levetiden til varmepumpen, bør det gjennomføres regelmessig service og vedlikehold i henhold til leverandørens anbefalinger. Minimum hvert 2. eller hvert 3. år.

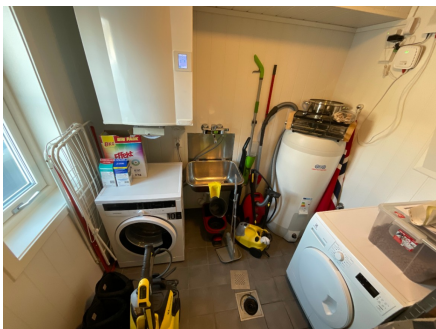
Varmtvannstanken er på ca. 200 liter plassert på vaskerom.

Varmtvannberederen er plassert i bildets høyre hjørne på vaskerom.
