# Tilstandsrapport

Enebolig

Myrtrøbakken 2 , 7340 OPPDAL

Befaringsdato: 23.01.2026

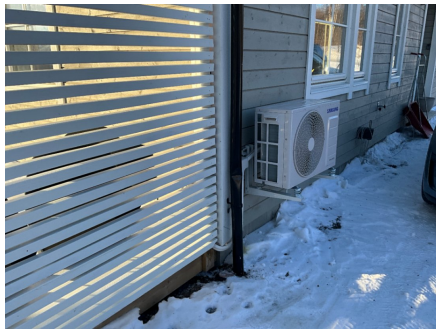
- Det er ikke tilfredsstillende bortledning av vann fra taknedløp ved grunnmur.
- Det er avvik:
  - Taknedløp er ikke ført ned i oppstikk fra grunn.
  - Ved siden av varmepumpens utedel ble det registrert en bulk i taknedløpet.

Bulk i taknedløp.

- Tiltak:
  - Det må foretas tiltak for å lukke avviket.
- Det anbefales å føre taknedløp ned i oppstikk fra grunn for å unngå unødvendig fuktbelastning mot grunnmur. Manglende bortledning av vann kan over tid føre til fuktskader på grunnmur og omkringliggende konstruksjoner. Eier opplyser at dette vil bli utbedret før salg.
- Det anbefales at nedløpsrør med bulk byttes ut for å sikre god vannavrenning og forhindre ytterligere skader. Eier opplyser at dette vil bli utbedret før salg.

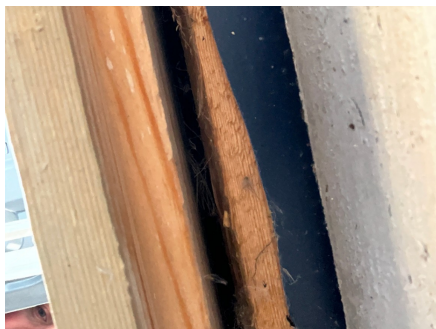
Løsning med luftespalte bak nederste kledningsbord.

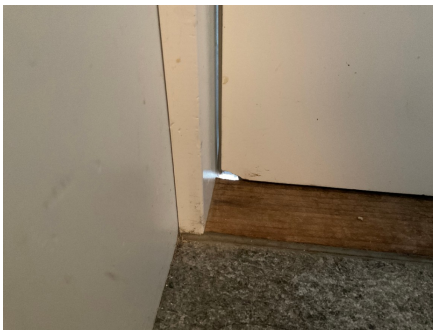
- På ytterdør er det mindre oppskrapninger på utvendig side, samt en mindre skade i nedre hjørnet. Denne skaden skaper en mindre åpning som gjør at det trekker inn gjennom åpningen.

Mindre skade i nedre hjørnet.

- Tiltak:  
- Det bør vurderes å utbedre skaden og male dørbladet, for å hindre ytterligere slitasje og redusere varmetap som følge av trekk gjennom åpningen. Dersom tiltak ikke gjennomføres, kan skaden forverres over tid og føre til økt varmetap og fuktskader.

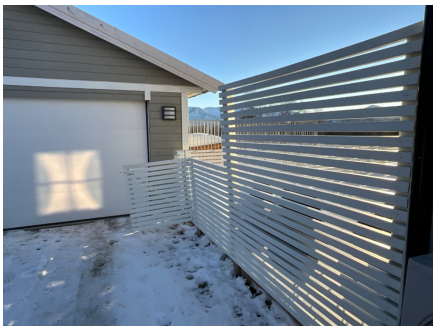
- Det er avvik:
- Rekkverk ut fra bolig mot garasje er løst og skjevt.

Rekkverk ut fra bolig mot garasje er løst og skjevt.

- Tiltak:
- Rekkverket må festes og rettes opp for å sikre tilstrekkelig stabilitet og sikkerhet. Dersom rekkverket ikke utbedres, kan det medføre økt risiko for personskaade ved bruk av terrassen.

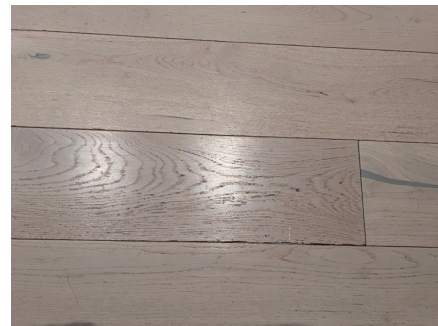
-Det er spor/ tegn etter hundehold på gulv og lister.  
- Det er det oppsprekk av lammeler på laminatgulv enkelte steder.

Skadet gulvskjøt. Bildet er tatt etter liming av gulvskjøt. Arbeidet ble utført av eier etter besiktigelse og er ikke kontrollert av takstingeniør. Billedokumentasjon tilsendt 09.02.2026.

- Tiltak:
  - Spor etter hundehold er i hovedsak kosmetiske, men kan redusere det visuelle inntrykket av boligen. Eier opplyser at de skal male over slitasje etter hunder på vegger/lister før salg.
  - Oppsprekk av lameller på laminatgulv bør følges opp og eventuelt utbedres for å hindre ytterligere skade og forringelse av gulvet. Dersom skadene forverres over tid, kan det bli behov for mer omfattende reparasjoner. Eier har forsøkt å utbedret gulvet ved liming, for å hindre ytterligere skader.

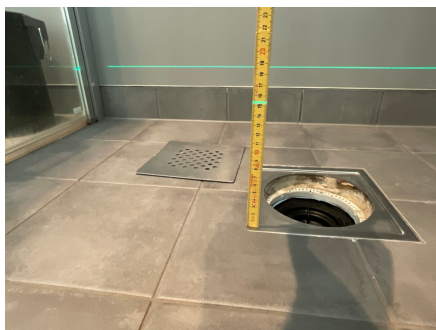
- Det er påvist avvik i krav til høydeforskjell/fall-løsning på våtrommet.

Måling ved sluk

- Til tross for avviket i fall/høydeforskjell til sluk, vil gulvet fortsatt kunne lede vann mot sluket, men med redusert effektivitet. Dette kan potensielt øke risikoen for vannansamling i enkelte områder av badet.
- For å oppnå tilstrekkelig vannsikkerhet bør det etableres tilstrekkelig oppkant på membran ved døråpning i henhold til gjeldende krav. Manglende oppkant medfører økt risiko for at vann kan trenge ut av våtrommet og forårsake fuktskader på tilstøtende konstruksjoner. Som ekstra sikring anbefales det å montere vannføler på gulv ved dør, tilkoblet vannstoppventil, for å redusere risikoen for skader i tilstøtende rom ved eventuell vannlekkasje.

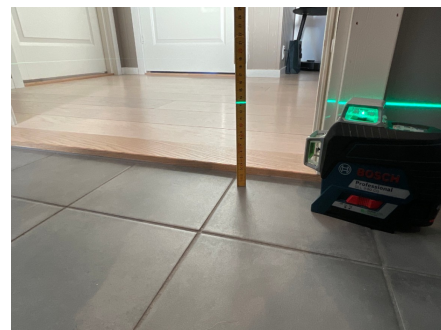
Laser plassert ved dørterskel

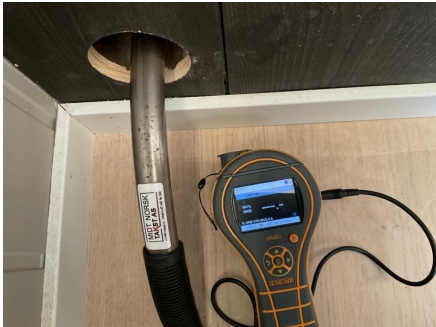
Hulltaking er foretatt uten å påvise unormale forhold. Hulltaking er foretatt ved/i Stue. Fuktkvotemåling (vekt%) i konstruksjonen ble målt til under 6. Informasjon om fuktinnhold i treverk:  
Treverk skal ha fuktinnhold lavere enn 15 vektprosent. I treverk med fuktighet over 17 vektprosent øker faren for råte og muggsoppvekst dramatisk. Hvis fuktinnholdet ligger over 20 vektprosent, er allerede muggsoppen dannet.  
Fibermetningsgrad for treverk er 28 vektprosent. Det vil si at ved 28 vektprosent er det fritt vann i treverket.

Fuktmåling fra stue mot dusjhjørne på bad.

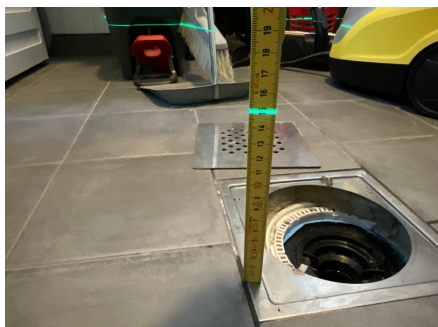
Gulvet er flislagt. Rommet har elektriske varmekabler. Det er målt 15 mm høydeforskjell på gulv fra underkant dørterskel til topp slukrist. Rommet har sentrert sluk.

Høyde ved sluk.

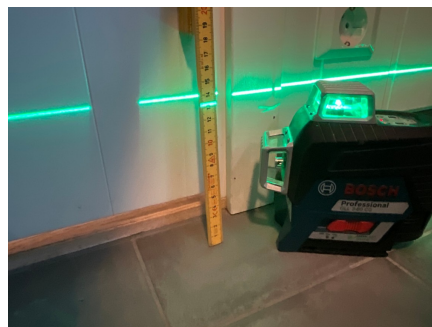
Laser plassert ved dørterskel.

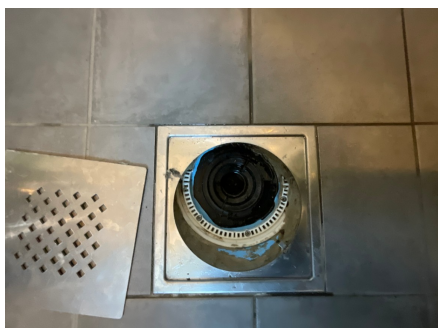
Det er plastsluk og smøremembran med ukjent utførelse. Det er synlig klemt membran i sluk. Det er tilsendt/fremlagt kontrollerklæring på utført uavhengig kontroll av SHR Bygg AS som er datert 30.09.2019.

Sluk vaskerom

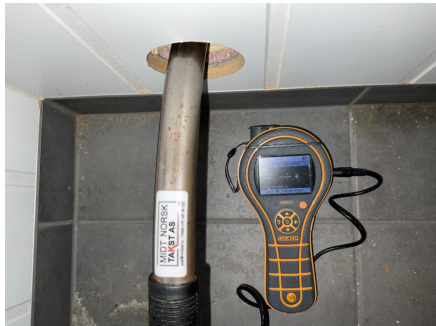
Hulltaking er foretatt uten å påvise unormale forhold. Hulltaking er foretatt ved/i bak vaskemaskin på vaskerom.. Fuktkvotemåling (vekt%) i konstruksjonen ble målt til under 6.

Fuktmåling bak vaskemaskin på vaskerom.

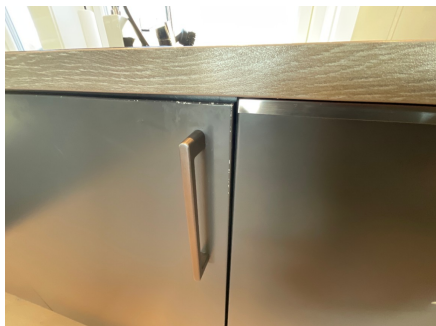
Det er registrert avskalling av maling på enkelte fronter. Skaden er av kosmetisk karakter, men kan forverres over tid hvis det ikke utbedres.

Avskalling av maling på enkelte fronter.

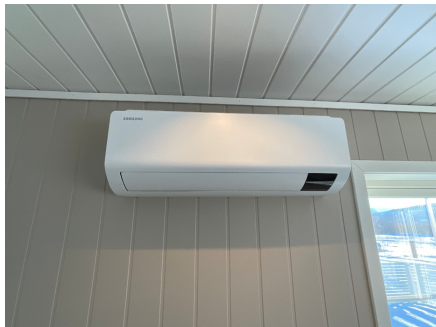
Samsung varmepumpe montert ved spisebord i åpen løsning kjøkken/ stue

- For å sikre optimal drift og forlenge levetiden til varmepumpen, bør det gjennomføres regelmessig service og vedlikehold i henhold til leverandørens anbefalinger. Minimum hvert 2. eller hvert 3. år.
