# Tilstandsrapport

Rekkehus

Geminivegen 23D, 2165 HVAM

Rapportdato: 17.10.2025

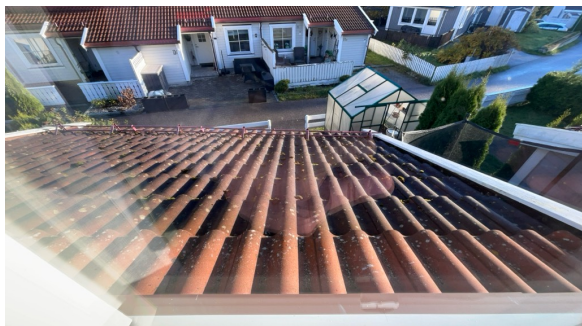
### TG 2 Nedløp og beslag

Takrenner og nedløp i stål/blekk.

Takrenner, nedløp og beslag er av eldre dato og har synlige slitasjeskader som følge av værpåvirkning og manglende vedlikehold.

Takrenner, nedløp og beslag bør vedlikeholdes eller skiftes ut for å forhindre ytterligere slitasje og redusere risikoen for skader på tilstøtende konstruksjoner.

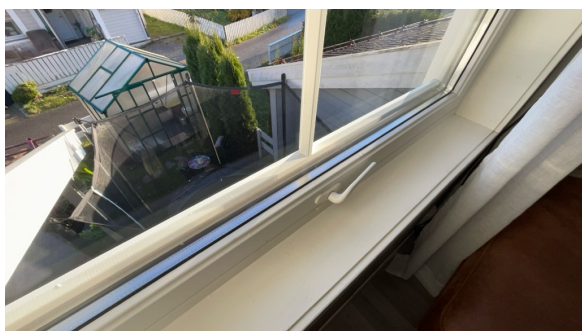
## TG 2 Dører

Bygningen har malt hovedytterdør og malt balkongdør i tre.

Eldre vinduer og dører har begrenset isolasjonsevne som følge av værslitasje, bruk og utvendig fuktbelastning. Det er også registrert slitasje på pakninger. Punkterte vinduer kan i enkelte tilfeller eller værtyper være vanskelig å oppdage, og eventuell punktering kan først bli synlig ved for eksempel værromslag.

- Det må foretas tiltak for å lukke avviket.

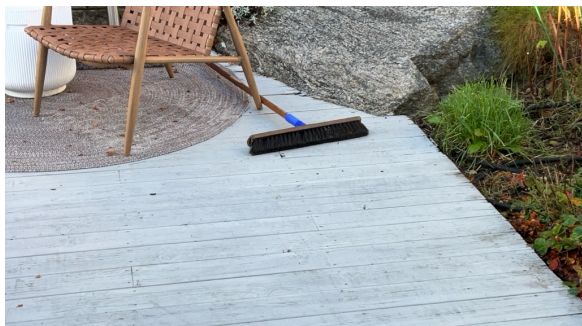
## TG 3 Utvendige trapper

Utvendig plassbygget tretrapp.

Konsekvensen av manglende rekkverk er økt risiko for personskader ved fall.

- Rekkverk må monteres for å lukke avviket.

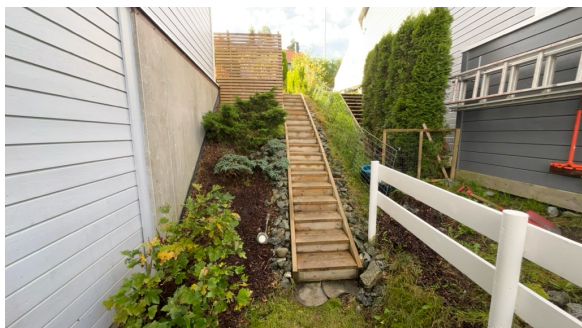
## TG 2 Andre utvendige forhold

Manglende planlegging og dokumentasjon kan føre til at skjulte avvik ikke oppdages, noe som kan medføre økte kostnader og behov for uforutsette utbedringer.

- For å lukke avviket ihht NS 3600.2018 må det utarbeides en Tilstandsanalyserapport/vedlikeholdsplan for fellesdeler i bygget. Da dette er opp til borettslag/sameie å rekvirere er kostnadsestimat ikke satt.

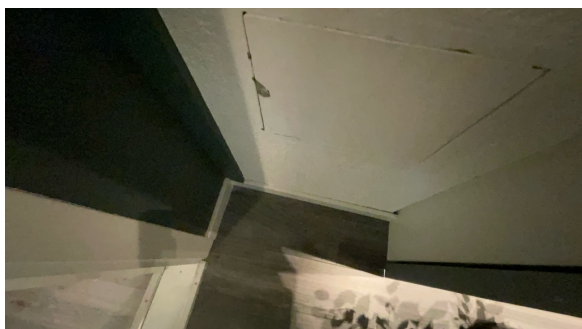
## TG 1 Rom Under Terreng

Gulvet har laminat. Veggene har plater. Hulltaking er foretatt uten å påvise unormale forhold. Hulltaking er foretatt ved/i Gang. Det bemerkes at undersøkelsene kun er en punktvis stikkprøve på et område av konstruksjon, dvs. at skader i andre deler av konstruksjonen ikke kan utelukkes.

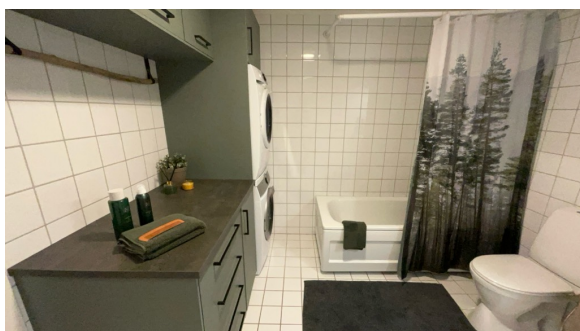
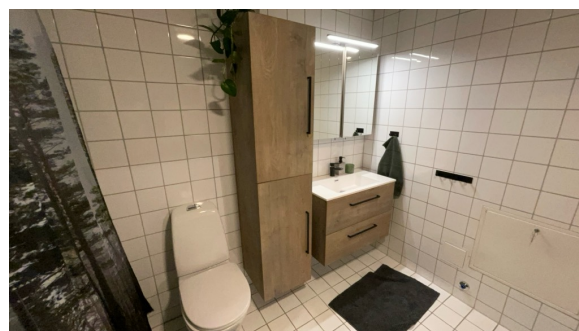
### 1 ETASJE > BAD

- Til tross for avviket i fall/høydeforskjell til sluk, vil gulvet fortsatt kunne lede vann mot sluket, men med redusert effektivitet. Dette kan potensielt øke risikoen for vannansamling i enkelte områder av badet.

Manglende fall medfører risiko for at vann ikke ledes effektivt til sluk, noe som kan føre til at vann blir liggende på gulvet og trekker ut i tilstøtende konstruksjoner. Dette øker faren for fuktskader og følgeskader i omkringliggende rom.

Oppussing eller rehabilitering må påregnes for å lukke avviket.

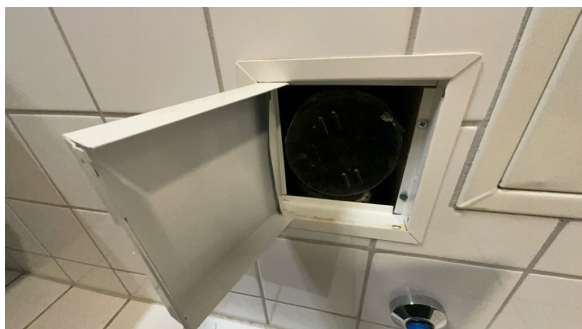
## TG 1 Ventilasjon

Boligen har mekanisk ventilasjon/avtrekk, enhet på loft.
