# Tilstandsrapport

Tomannsbolig

Lonasvingen 31, 4324 SANDNES

Befaringsdato: 08.04.2025

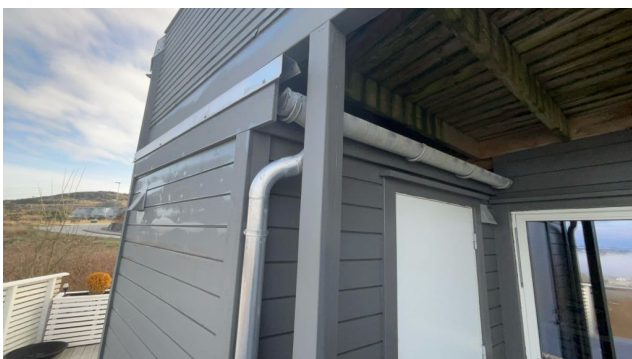
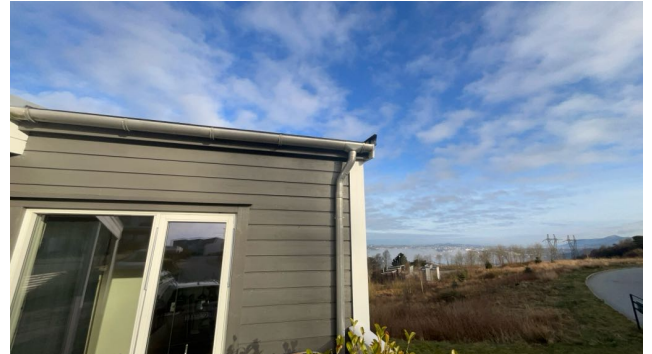
### ! TG 1 Nedløp og beslag

Renner on nedløp i aluminium.

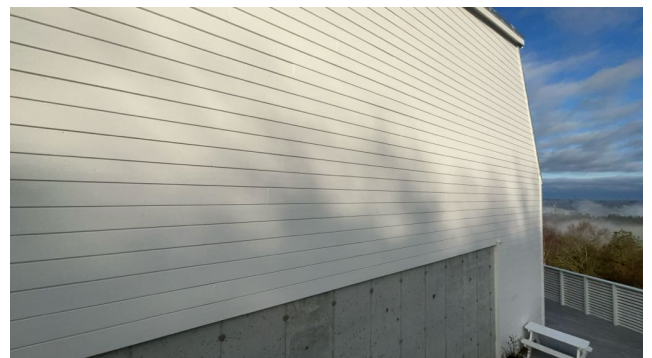
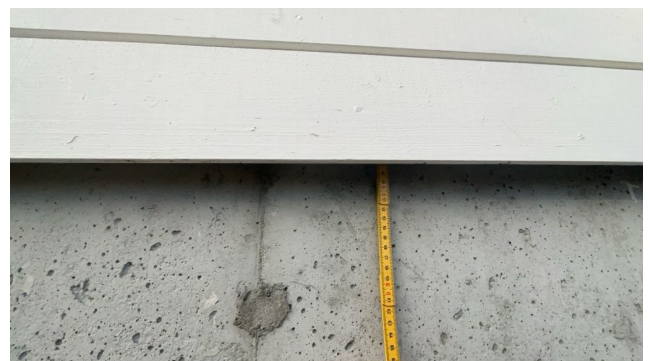
### ! TG 1 Veggkonstruksjon

Veggene har bindingsverkskonstruksjon fra byggeår. Fasade/kledning har liggende bordkledning.

Musetetting er registrert ca 50 cm opp fra nedre kant av kledning.

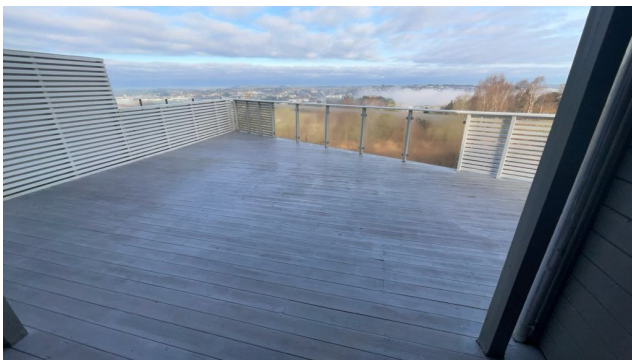
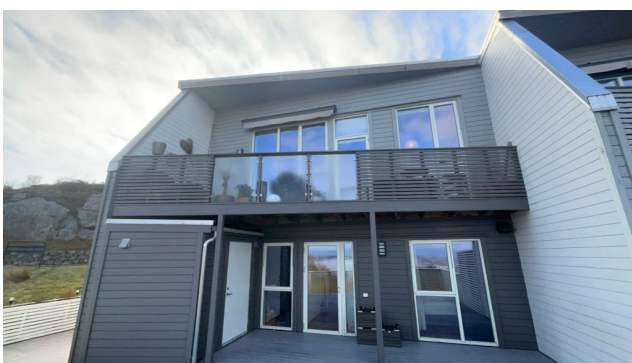
## TG 1 Balkonger, terrasser og rom under balkonger

Balkong ut fra 1. etasje og terrasse ut fra underetasjen.

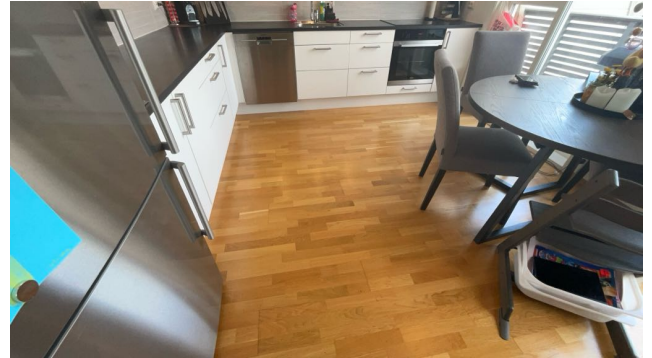
## TG 1 Overflater

Innvendig er det gulv av parkett. Veggene har malte plater. Innvendige tak har malte plater.

Mindre ujevnheter og knirk i parkett foran kjøkkenbenk.

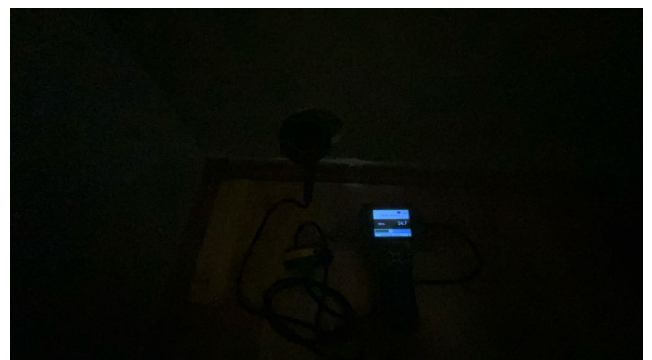
## TG 1 Etasjeskille/gulv mot grunn

Gulvet har parkett. Veggene har plater. Hulltaking er foretatt uten å påvise unormale forhold. Hulltaking er foretatt ved/i stue mot grunnmur. Fuktvotemåling (vekt%) i konstruksjonen ble målt til 14.

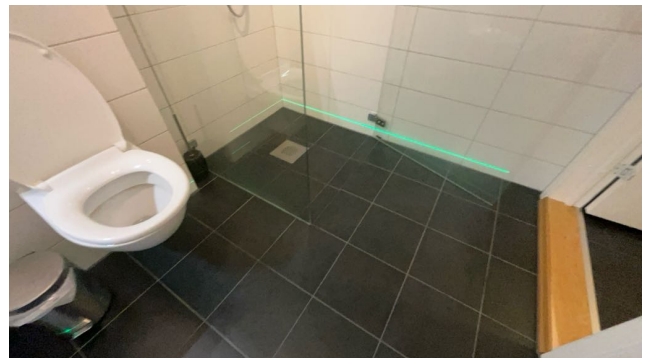
## TG 1 Overflater Gulv

Gulvet er flislagt. Rommet har vannbåren gulvvarme. Fall mot sluk er målt til 25 mm målt fra dør til sluk, det er målt 6 mm fall til sluk internt i nedsenket dusjnise.

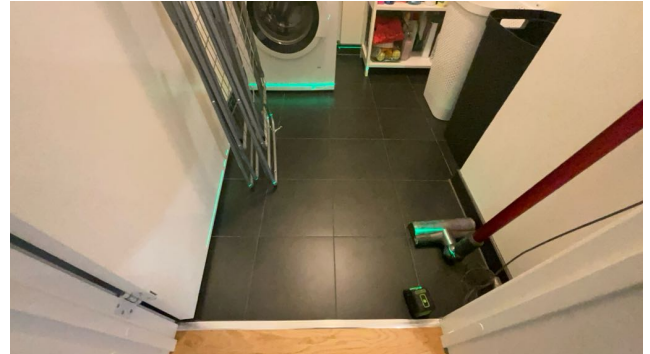
- Det er påvist at høydeforskjell fra topp slukrist til gulv/synlig topp membran ved dørterskel er mindre enn 25 mm.
- Det er påvist avvik i fallforhold til sluk i forhold til krav i forskrift på byggetidspunktet.

- Våtrommet fungerer med dette avviket.

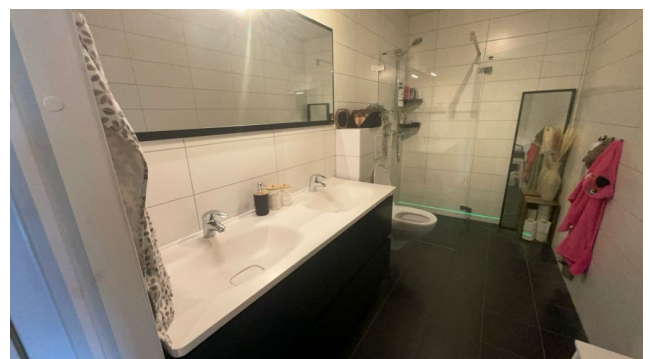
## ! TG 1 Overflater Gulv

Gulvet er flislagt. Rommet har vannbåren gulvvarme. Fall mot sluk er målt til 30 mm målt fra dør til sluk, internt i dusjnise er fallet målt til 6 mm.

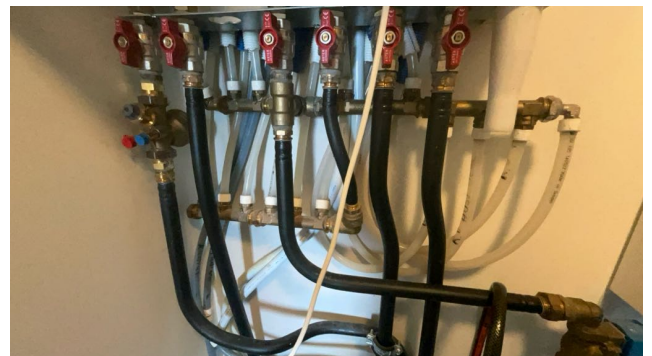
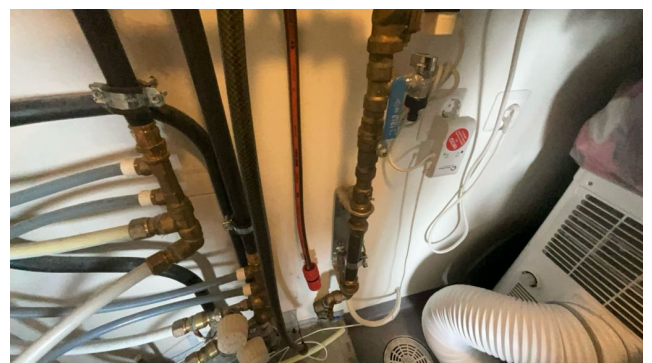
## TG 1 Vannledninger

Innvendige vannledninger er av plast (rør i rør). Det er besiktiget i rørskap.

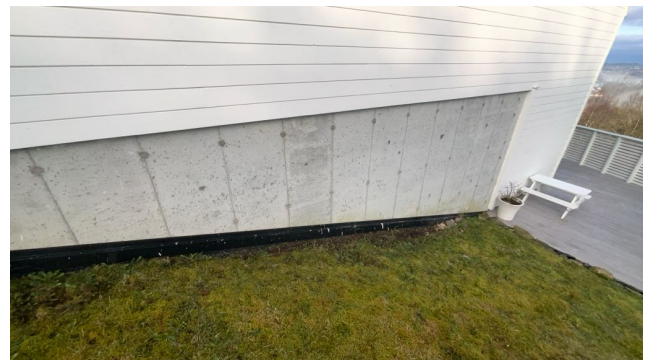
## TG 1 Grunnmur og fundamenter

Bygningen har betonggrunnmur.
