Tilstandsrapport

Kjedehus

Symreveien 13F, 3772 KRAGERØ

Befaringsdato: 22.03.2024

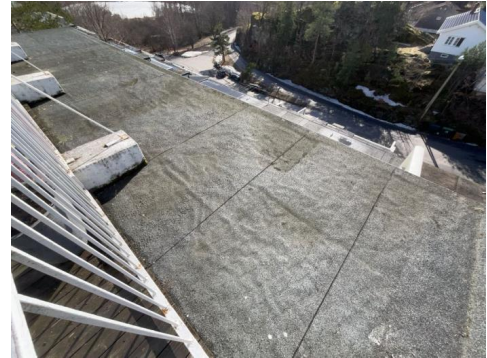
Eksempel på takpapp, dette er takpappen til enheten under sett fra terrassen.

- Overvåk tilstanden jevnlig. For å få tilstandsgrad 0 eller 1 må tekkingen skiftes ut, men tidspunktet for når dette er nødvendig er vanskelig å si noe om.

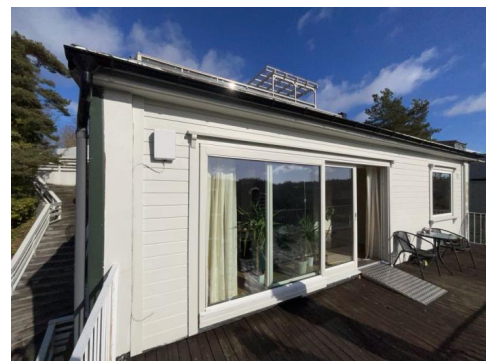
Renner og nedløp skiftet i 2022.

Utsnitt renner.

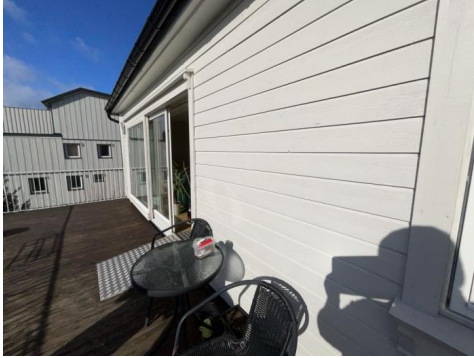
Det er ikke registrert avvik utenom normal alder og værslitasje, vedlikehold er utført. Kledning ble skiftet i 2010.

Da det er råte i terrassedør er det en risiko for skjulte feil og avvik.

Utsnitt veggkonstruksjon.

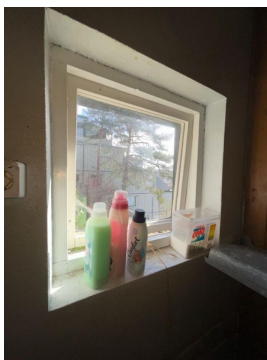
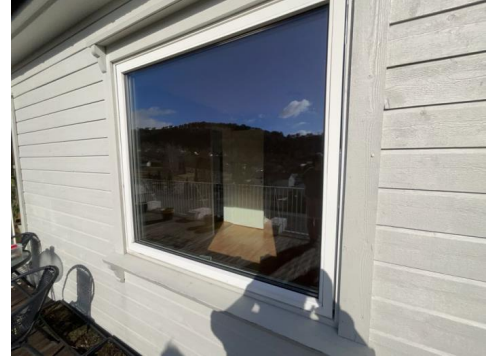
Vindu på vaskerom står for utskiftning.

Utsnitt vinduer.

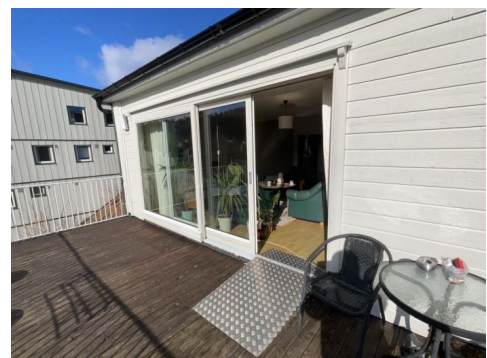
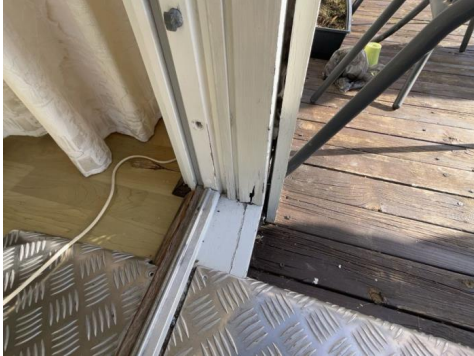
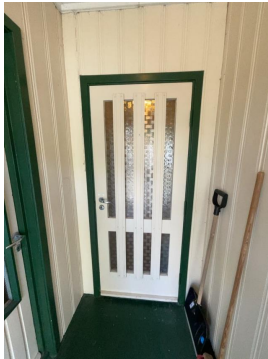
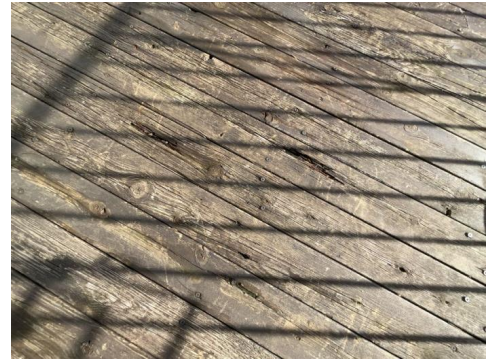
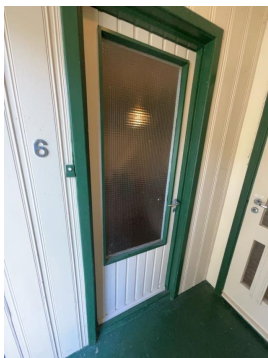
- Det er påvist dør(er) med fukt/råteskader.
- Det er påvist utetthet/åpning mellom dørblad og dørkarm. Dvs. at kald trekk kan oppstå.

I terrasseskyvedør er det råteskader og det er registrert glippe mellom karm og glass. Terrasseskyvedør står for utskiftning. Bytte av en så stor skyvedør er grunnen til det høye kostnadsestimatet. Inngangsdører er originale, med noe slitasje, utettheter i karm, men er godt beskyttet da de er under tak. Utskiftning av inngangsdører nærmer seg.

Utsnitt ytterdører.

- Lokal utbedring/utskiftning av fukt/råteskadet treverk.
- Døren(e) står foran utskiftning.

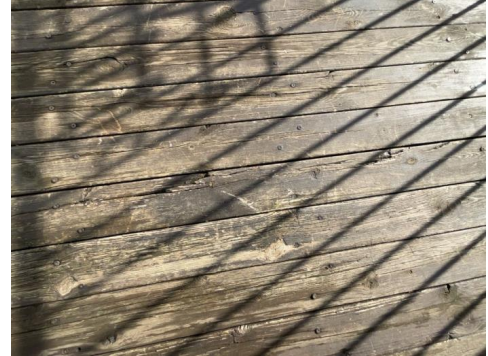
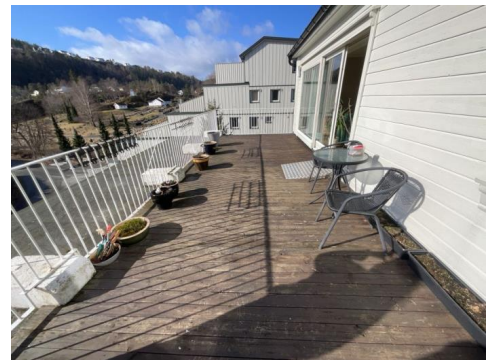
Utsnitt terrasse.

- Det er påvist fukt/råteskader i konstruksjonen.

Det er registrert råteskader i terrasse og bjelkelag. Retningen på terrassebord gjør at bjelkelag ligger på tvers over hele lengden og vil holde på vann. Anbefaler å snu bjelkelag og terrassebord når terrasse utbedres.

- Råteskadet trekledning må skiftes ut.

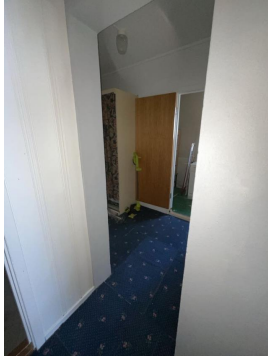
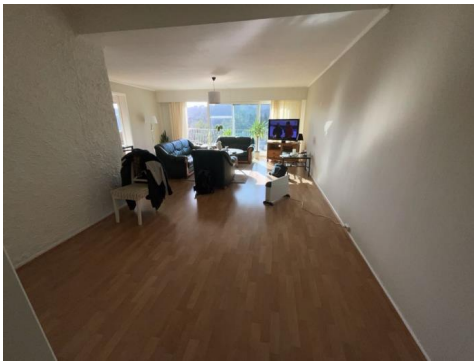
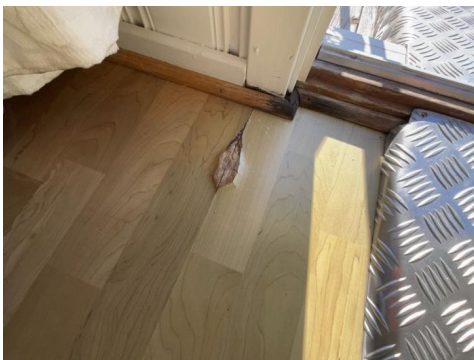
Det er registrert noe slitasje på overflater. Det er registrert noe skader ved terrasseskyvedør da denne ikke er tett. Merker på listverk, gulv og vegg.

Utsnitt overflater.

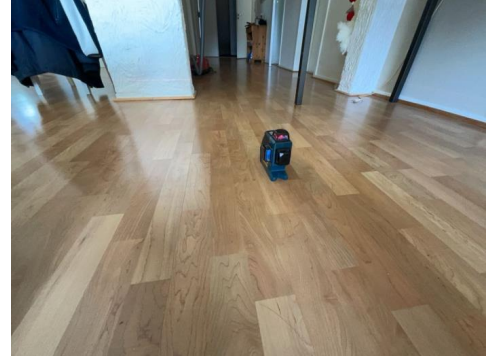
Etasjeskiller er av betongdekke.

Høydeforskjeller kontrollert.

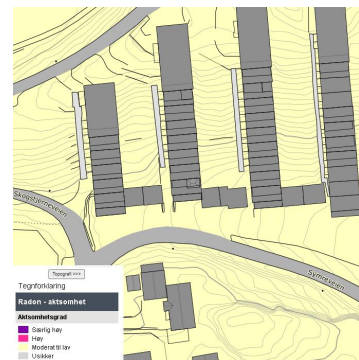
Radon aktsomhet.

Innhent dokumentasjon om mulig på radonmålinger eller tiltak mot radon.

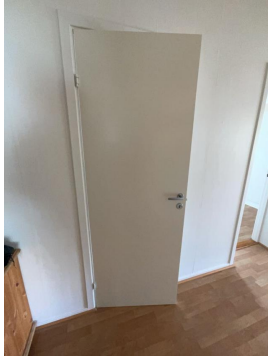
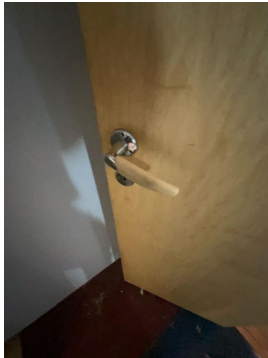
Utsnitt innerdører.

Dørvidere og skader på dører må utbedre for TG:1.

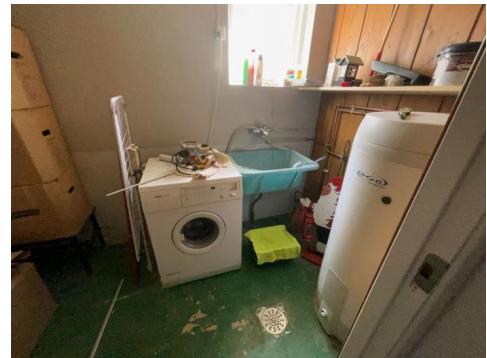
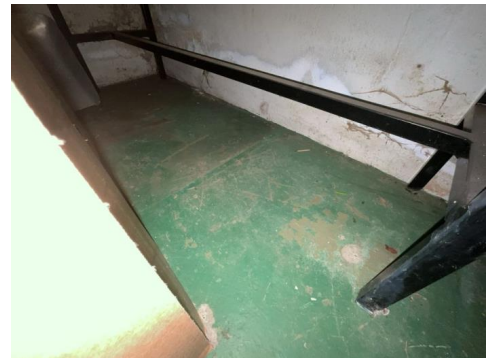
Det er registrert noe salt og fuktmerker på yttervegger. Dette må overvåkes over tid og eventuelt utføres utbedringer om ønsket. Da dette er ytterveggkonstruksjon og vann fra bakkant av bygget må det undersøkes med sameiet om dette.

Utsnitt vaskerom.

- Våtrommet må totalrenoveres. Alle forhold med tettesjikt, våtsone, sluk m.m. må dokumenteres.

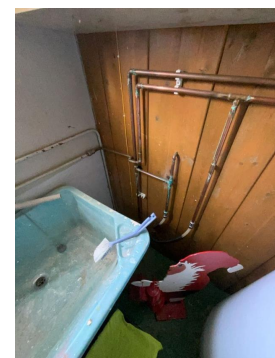
Hulltaking ikke utført da rør er ført synlig på vegg og våtsone ligger mot yttervegg og baderom.
Ingen unormale fuktindikasjon utført på befaringsdagen.

Vannrør ført på vegg.

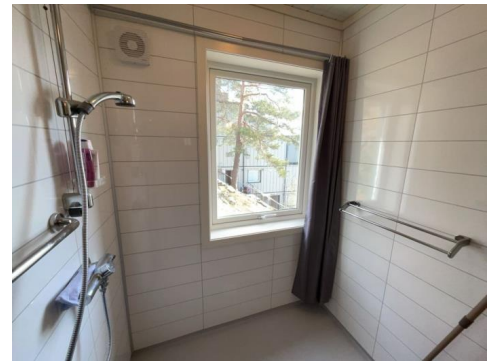
- Det er vindu/dør med ikke fuktbestandige materialer i våtsonen (ved vask, dusj, badekar, osv.), løsningen eller byggematerialet er uegnet

Husk at vinduet vil ha redusert levetid i våtzone.

Vindu i våtzone.

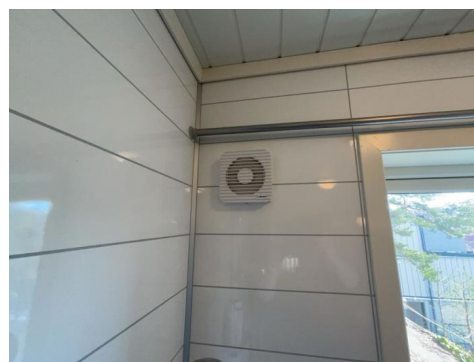
Elektrisk vifte.

- Det bør etableres tilfredsstillende tilluft til våtrom f.eks. luftespalte ved dør e.l.

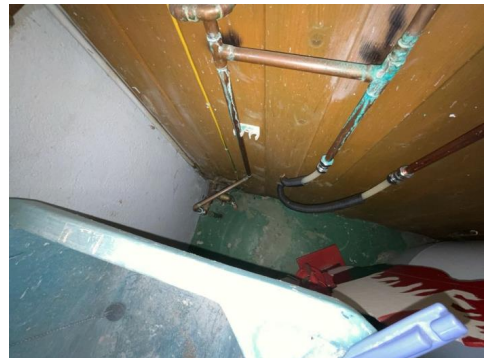
- Det er ikke behov for utbedringstiltak siden anlegget fungerer i dag, men ut ifra alder kan skader plutselig oppstå på eldre anlegg.

Utsnitt kobberrør og rør-i-rør.

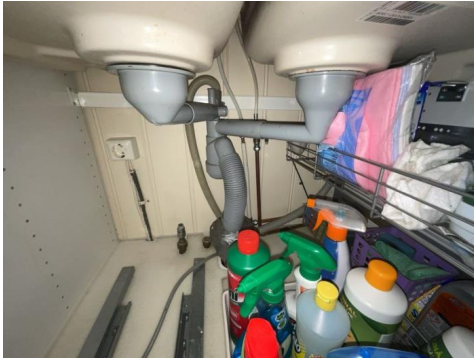
- Det er ikke behov for utbedringstiltak siden anlegget fungerer i dag, men ut ifra alder kan skader plutselig oppstå på eldre anlegg.

Avløpsrør i plast ført mot støpejern.

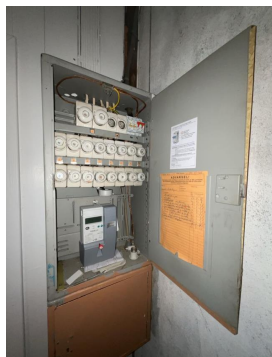
Sikringskap.
