Tilstandsrapport

Enebolig

Bjørkevegen 14, 2848 SKREIA

Befaringsdato: 09.01.2025

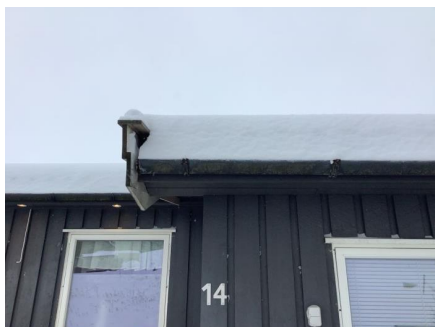
Taktekkingen er snødekt og utelukkende vurdert utifra alder, mer enn halvparten av forventet brukstid er oppnådd på selve taktekkingen. Gjennomføringer i taktekking er svake punkt og risikoen for skader er høy. Taktekkingen på tilbygg er ikke godkjent for bruk på denne takvinkelen.

Taktekkingen har utlevd normal levetid, og er moden for utskiftning. Det bør foretas nærmere undersøkelser av taktekking når den er snøfri.

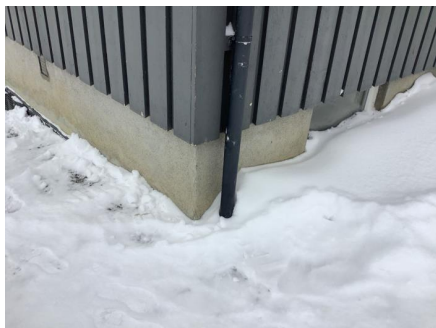
Takvann ført ned i grunnen.

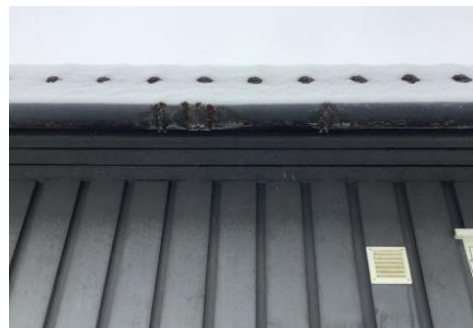
Det er registrert korrodering av renne.

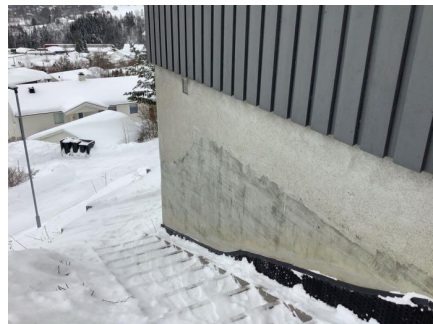
Lufting bak kledning er ikke ihht dagens krav.

Terrenget er senket for etablering av utleiedel.

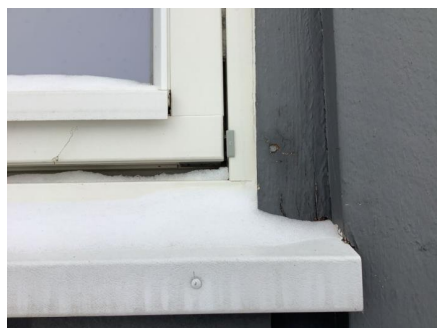
Endeved på utvendig kledning er ikke malt, dette forkorter kledningens levetid. Småsprekker nederst på kledning er registrert. Deler av bygningsdelene er skjult og har en alder som øker sannsynligheten for skjulte feil. Lufting av kledningen er ikke iht. dagens anbefalte løsning, men heller ikke dårligere enn normal løsning ved husets byggeår. Bygningsdelene har oppnådd mye av sin forventede brukstid. Tilstandsgrad gitt pga. nevnte forhold. Endeved på utvendig kledning er ikke malt, dette forkorter kledningens levetid.

Kledningen har småsprekker i underkant og rundt vinduer.

Utvendige vedlikeholdsarbeider må påregnes. Det er ikke behov for strakstiltak i forhold til åpninger der skadedyr kan komme inn, men det anbefales å følge med på tilstand slik at det kan avdekkes på et tidlig tidspunkt dersom det registreres skadedyr inne i veggkonstruksjonen. Dersom det ønskes å gjennomføre tiltak for å stenge for inntrengning av skadedyr må alle glipper / åpninger med størrelse over 6 mm tettes, ved en slik utbedring må det påses at ventilering av veggkonstruksjon ivaretas. Det kan oppstå problemer med at skadedyr etablerer seg i vegg/tak/ gulv konstruksjonen. Skadedyr kan forårsake skade på bygningsmaterialer og kan føre til kostbart reparasjonsarbeid. Overflatebehandlingen er treverkets beskyttelse mot vann, tilmussing og misfarging fra svertesopp eller alger. Om treverket blir stående uten beskyttelse vil dette øke risikoen for at treverket trekker til seg fukt som igjen kan føre til fuktskader.

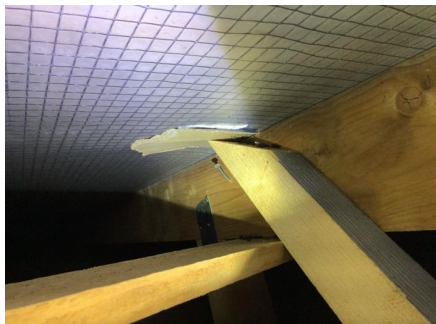
Det er fra loft/krypløft påvist indikasjoner på at det er punktering av dampsperre rundt spotter i stue, som medfører svekket effekt av dampsperrfunksjonen. Isolasjon dekker delvis lufting mot raft. Undertak av armert plast har oppbrukt levetid og tildels sprø overflate. Det er hull som er reparert fra innsiden. Det bør etableres ventiler i gavl for bedre lufting. Skråhimling over vaskerom og trappegang har begrenset lufting, noe som kan gi kondens og fuktskader. Skade som følge av manglende lufting er ikke registrert, men kan være skjult. Spor etter mus er registrert, ukjent omfang. Skrå, isolerte takflater defineres som risikokonstruksjon på grunn av erfaringsmessig høy skadefrekvens. Grunnen til at dette vurderes som risikokonstruksjoner er faren for fukt i konstruksjonene samt ising over tak. Problemene kan forårsakes av for eksempel feil oppbygning av konstruksjoner, manglende lufting m.m.

Bilde av midlertidig reparasjon av undertak fra innside.

Det oppfordres til at man går over og sjekker hele dampsperran for punkteringer/utettheter mellom loft og underliggende etasje. Spesielt ifm downlights og andre gjennomføringer som f.eks pipe, ventilasjonskanaler og kloakkløfting. Eventuelle punkteringer/utettheter i dampsperran må tettes. Loftsluker må også være tette. Sjekk pakninger for eventuelle skader/utettheter. Eldre loftluker uten pakninger bør oppgraderes. Luftlekkasjer fra underliggende etasje opp til kaldt loft gjennom utettheter i dampsperran/loftsluke kan gi kondensskader(fuktskader) på undertak/takkonstruksjon. Utbedring av kondensskader kan være omfattende og kostbart.

Det anbefales å føre jevnlig tilsyn med takkonstruksjon, spesielt ved større nedbørmengder og/eller snøsmelting. Konstruksjonen må sikres mot skadedyr. Det anbefales å tette evt skader og hull i undertaket fra oversiden. Anbefaler ettersyn av fagmann.

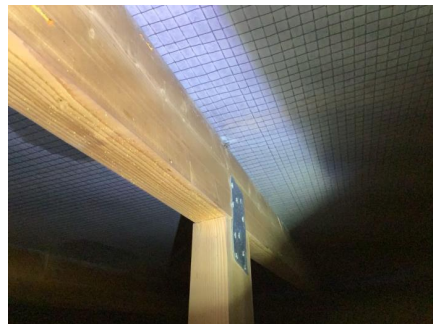
Enkelte småhull i undertaksduken.

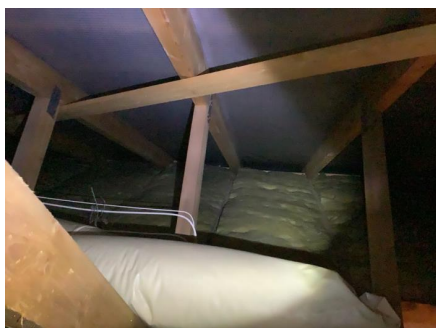
Isolasjon dekker delvis lufting fra raft og ved skråtak.

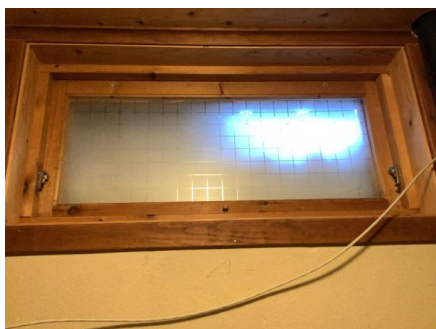
kjellervindu fra byggeår.

Vedlikeholdsarbeider bør påregnes.

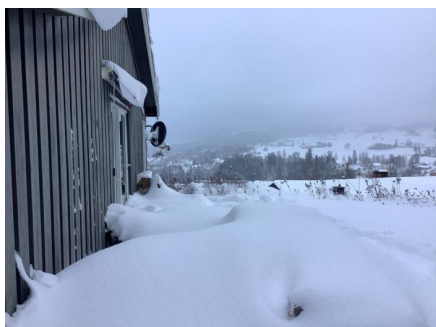
Veranda og balkong er ikke kontrollert pga snø.

Anbefaler videre undersøkelser når det er snøfritt.

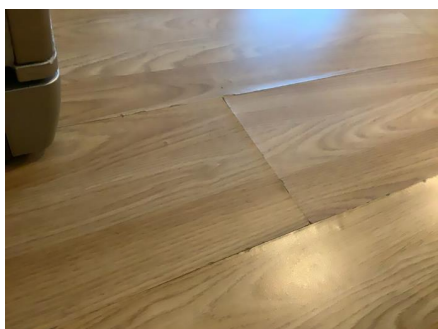
Laminat har svelleskader i vindfang.

Det er ikke behov for strakstiltak, men om kjøper har andre brukskrav eller krav til estetikk på overflater så kreves det utbedring eller utskifting.

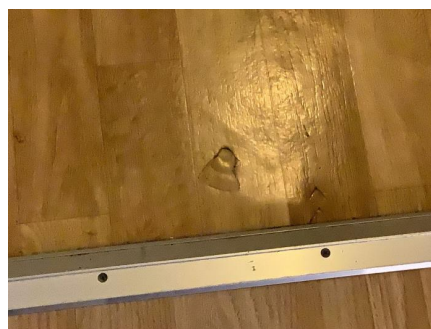
Skade i vinylbelegg på gulv.

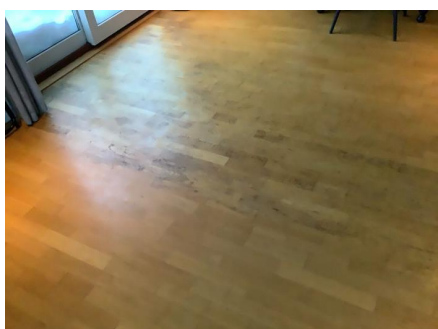
Parkett er slitt foran balkongdør.

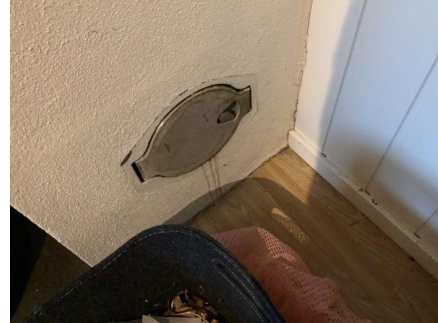
Feieluken er plassert for nærme brennbart materiale.

Det bør gjøres kompensierende tiltak for å redusere fare for varmeutvikling mot brennbare materialer. Innhent dokumentasjon, om mulig. Det må gjennomføres ytterligere undersøkelser. Innhent dokumentasjon.

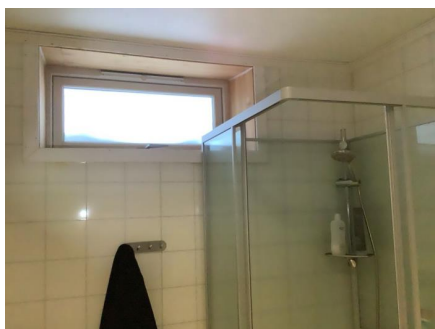
- Det er avvik:
- Det er vindu i våtsonen.
- Det dusjes i dusjkabinett/badekar og det er derfor liten belastning på konstruksjonene da bruk av dusjkabinett/badekar hindrer i stor grad direkte vannsprut på veggene/gulv. Det gjøres likevel oppmerksom på at krav til membran er tilstede i områdene som defineres som våtzone, og skal tåle påkjenning av vann/fukt.
- Baderomsplater er ikke montert i henhold til leverandørens anvisning. Silikonfuge mellom bunnlist og baderomsplater har utettheter- eller mangler. Dette øker risikoen for at fukt kan trekke opp i plateender/endeved som igjen kan føre til fuktskader.

Vindu i dusjsonen.

- Tiltak:
- Vindu er eksponert for fuktpåkjenning. Plasseringen i våtzone kan føre til vanninntrengning. Bygningdelen bør beskyttes mot direkte fuktpåkjenning. Tiltak anbefales for å unngå fuktskader.
- Det vil ofte ikke være økonomisk forsvarlig å utbedre feilmonteringen, brukstiden kan reduseres som følge av feilmontering.

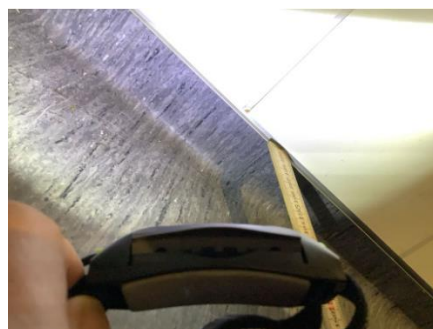
Manglende fug i alulist i bunn på plater.

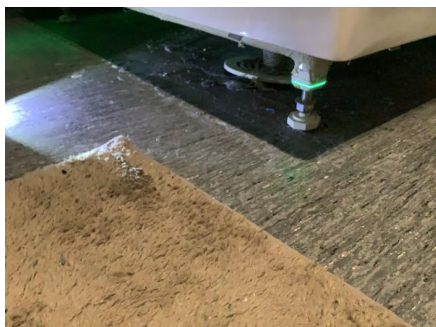
- Det er avvik:
- Fallforhold på gulvet rundt sluket er ikke inspisert pga. manglende adkomst.

Vanskelig tilkomst til sluk.

- Tiltak:
- Det oppfordres til ytterligere undersøkelser av fallforhold rundt sluket. "
- Det er ikke behov for strakstiltak, men om bruker har andre brukskrav eller krav til estetikk kreves det utbedring eller utskifting. Skader/følgeskader i konstruksjon kan være en konsekvens av ufagmessig utførelse. Det anbefales derfor å følge med på tilstand til våtrommet.

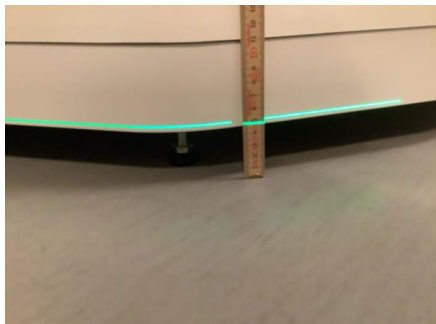
- Det er avvik:
- Fallforhold på gulvet rundt sluket er ikke inspisert pga. manglende adkomst.

Det er 10 mm fall til dusjkabinett, det er ikke undesøkt fallforhold rundt sluk.

- Tiltak:
- Det oppfordres til ytterligere undersøkelser av fallforhold rundt sluket. "

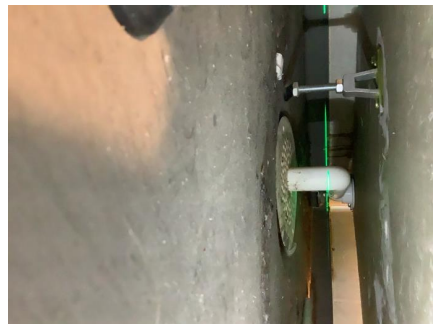
Det er vanskelig tilkomst til sluk. Fallforhold og tilstand på sluk er ikke inspisert.

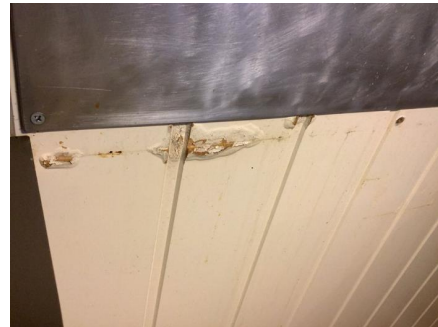
Noe svellemerker på vegg bak komfyr.

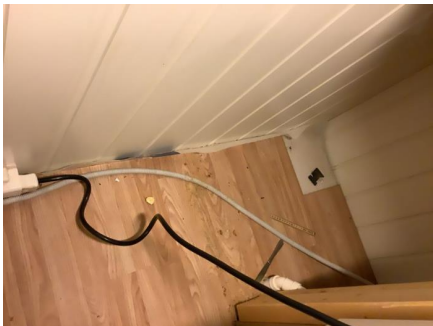
Manglende laminat på gulv i hjørnet.

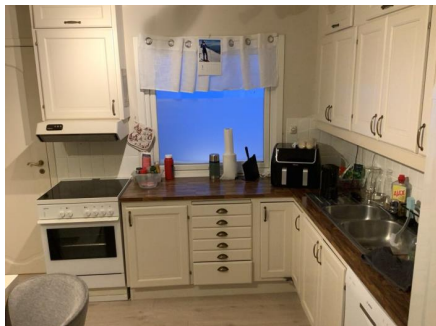
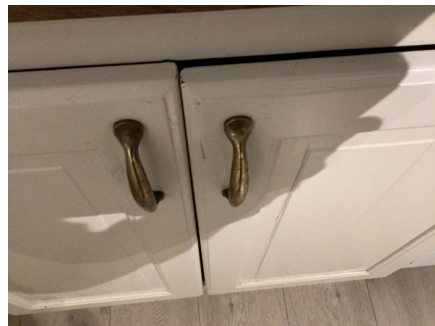
Noe brukslitasje på skapdører.

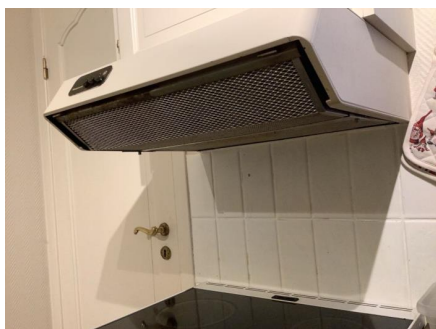
Lav høyde på avtrekksvifte.

Tiltak må utføres for å lukke avviket, av brannhensyn må underkanten av viften ikke være lavere enn 0,5 - 0,6 m over koketoppen i de fleste monteringsanvisninger. Det er ikke behov for straktiltak da ventilator fungerer. Utfra alder kan utskifting være påregnelig.

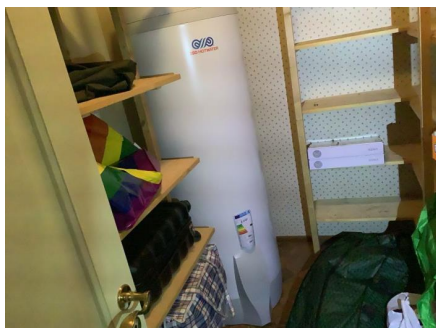
Det er ikke påvist tilfredsstillende lekkasjesikring eller automatisk vannstoppeventil på varmtvannstank. Det er innført krav i normen "NEK 400: Elektriske lavspenningsanlegg" om at nye varmtvannsberedere med effekt over 1500 watt ikke skal være tilkoblet med vanlig stikkontakt, men være såkalt fast tilkoblet. Kravet ble opprinnelig innført i 2010 og gjaldt da varmtvannsberedere med effekt over 2000 watt, men ble endret til 1500 watt i 2014.

Bereder på ca 300 liter.

Bereder anbefales flyttet til rom med sluk. Det er ikke krav om utbedring, men det bør etableres tilfredsstillende el-tilkobling etter dagens gjeldende krav. Tilkobling via støpsel og stikkontakt kan lede til varmgang/brannfare. Kontroller forholdet/ avviket med elektriker.

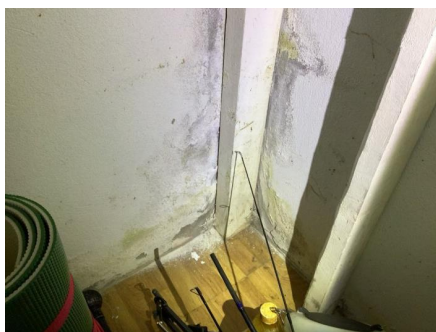
Malingsflass, avskalling og saltutslag på vegg, dette indikerer fuktvandring i vegger. Horisontale sprek/riss i grunnmur, skyldes sannsynligvis innpressing av vegg. Årsak kan være jordtrykk eller tele. Grunnmur er dels innkledd innvendig og inspeksjonen er derfor begrenset.

Det er saltutslag og avflassing i kjellervegg.

Det er ikke registrert synlige avvik som tilsier at man må påregne umiddelbare tiltak, men da deler av konstruksjon er kledd inn anbefaler jeg ytterligere undersøkelser. Overvåk tilstanden jevnlig. Tidspunktet for reparasjon og eventuelt når dette er nødvendig er vanskelig å si noe om. Bruken av underetasje/kjeller vil også være avgjørende.

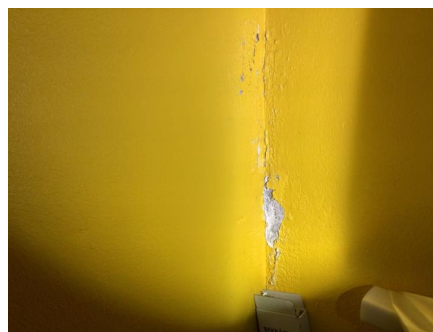
Det er saltutslag i kjellervegg.

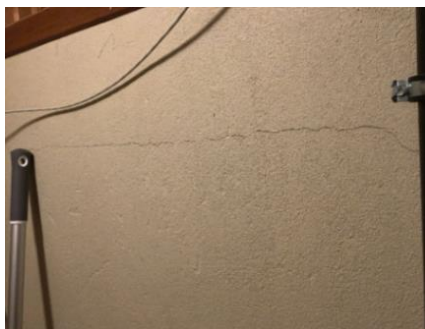
Horisontal sprek/riss i bakvegg mot gårdsplass.

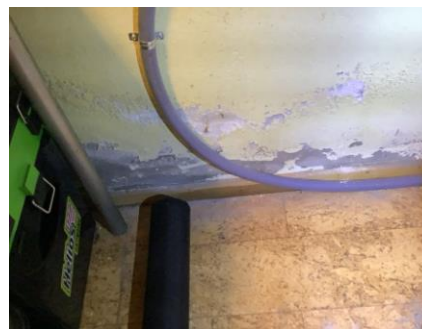
Det er saltutslag i kjellervegg.
