Bjørkevegen 14 og 16, 2848 SKREIA

**Enebolig på Fossenfeltet med  
godkjent utleieleilighet - gode sol-  
og utsiktsforhold - nærhet til fine  
turmuligheter.**

Befaringsdato: 09.01.2025

Rapportdato: 20.01.2025

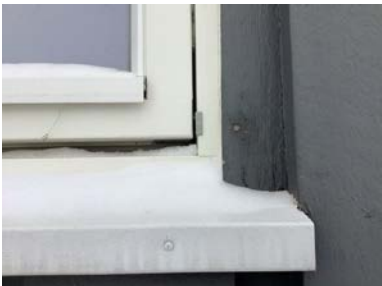
Kledningen har småsprekker i underkant og rundt vinduer.

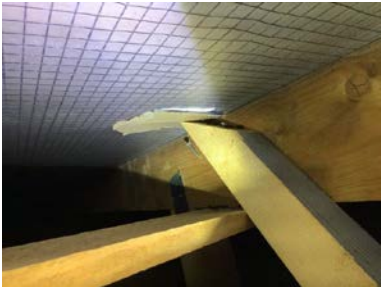
Bilde av midlertidig reparasjon av undertak fra innside.

Det anbefales å føre jevnlig tilsyn med takkonstruksjon, spesielt ved større nedbørsmengder og/eller snøsmelting. Konstruksjonen må sikres mot skadedyr. Det anbefales å tette evt skader og hull i undertaket fra oversiden. Anbefaler ettersyn av fagmann.

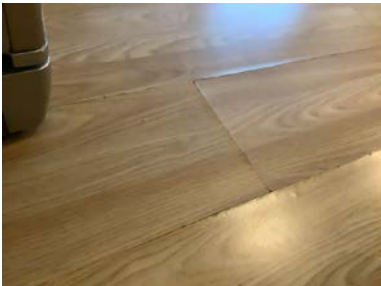
Laminat har svelleskader i vindfang.

Det er ikke behov for straktiltak, men om kjøper har andre brukskrav eller krav til estetikk på overflater så kreves det utbedring eller utskifting.

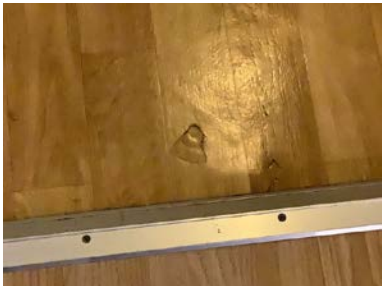
Skade i vinylbelegg på gulv.

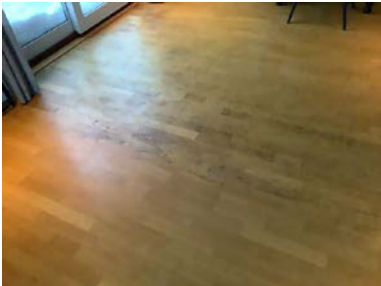
Parkett er slitt foran balkongdør.

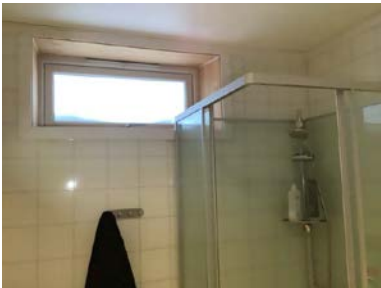
Våtrom > Underetasje > Bad > Overflater vegger og himling:  
Vurdering av avvik:  
• Det er avvik:  
• Det er vindu i våtsonen.  
• Det dusjes i dusjkabinett/badekar og det er derfor liten belastning på konstruksjonene da bruk av dusjkabinett/badekar hindrer i stor grad direkte vannsprut på veggene/gulv. Det gjøres likevel oppmerksom på at krav til membran er tilstede i områdene som defineres som våtsone, og skal tåle påkjenning av vann/fukt.  
• Baderomsplater er ikke montert i henhold til leverandørens anvisning. Silikonfuge mellom bunnlist og baderomsplater har utettheter- eller mangler.  
Dette øker risikoen for at fukt kan trekke opp i plateender/endeved som igjen kan føre til fuktskader.

Vindu i dusjsjonen.

- Tiltak:
- Vindu er eksponert for fuktpåkjenning. Plasseringen i våtsone kan føre til vanninntrengning. Bygningsdelen bør beskyttes mot direkte fuktpåkjenning. Tiltak anbefales for å unngå fuktskader.
- Det vil ofte ikke være økonomisk forsvarlig å utbedre feilmonteringen, brukstiden kan reduseres som følge av feilmontering.

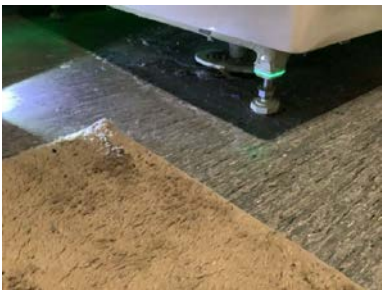
Vurdering av avvik:  
• Det er avvik:  
• Fallforhold på gulvet rundt sluket er ikke inspisert pga. manglende adkomst.

Vanskelig tilkomst til sluk.

- Tiltak:
- Det oppfordres til ytterligere undersøkelser av fallforhold rundt sluket. "
- Det er ikke behov for strakstiltak, men om bruker har andre brukskrav eller krav til estetikk kreves det utbedring eller utskifting. Skader/følgeskader i konstruksjon kan være en konsekvens av ufagmessig utførelse. Det anbefales derfor å følge med på tilstand til våtrommet.

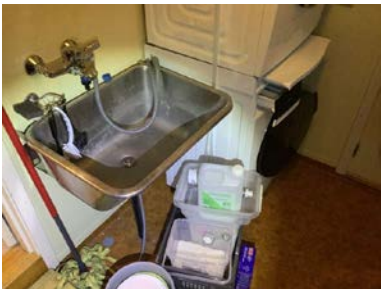
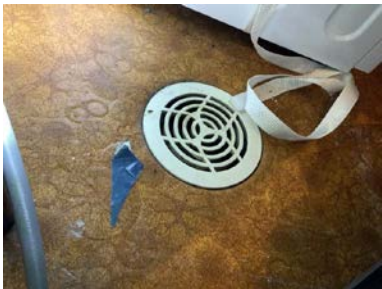
Våtrom > 1.Etasje > Vaskerom > Generell:  
Vurdering av avvik:  
• Våtrommet må oppgraderes for å tåle normal bruk etter dagens krav.  
En må forvente generell oppgradering av våtrommets tettesjikt/membran for at våtrommet skal tåle en normal bruk etter dagens krav (tett våtsone). En samlet TG 3 for rommet er satt med bakgrunn i alder og manglende tetthet i våtsonen på rommet. • Våtrommet må oppgraderes for å tåle normal bruk etter dagens krav.

tettesjikt, våtsone, sluk m.m. må dokumenteres.  
Det er ikke behov for strakstiltak siden våtrommet fungerer med dagens bruk, men ut ifra at forventet brukstid er oppnådd, kan det være skjulte skader på eldre våtrom. Ved endret bruksmønster kan lekkasjer og skader oppstå på eldre våtrom som ikke er fuktsikret. • Brukstiden til våtrommet vil kunne forlenges ved å gjøre tiltak som hindrer vann direkte på overflater. Dette vil likevel bare sikre mot skader i forhold til bruksvann, ved lekkasje fra rør/ installasjoner vil det være fare for skade på tilstøtende konstruksjoner. Det anbefales derfor å gjøre en vurdering av hvordan våtrommet skal brukes videre, og hvilke risiko som er forbundet med videre bruk av våtrommet. Kostnadsestimatet gis for full oppgradering med vanlig standard for våtrom.

Kostnadsestimat: 50 000 - 100 000

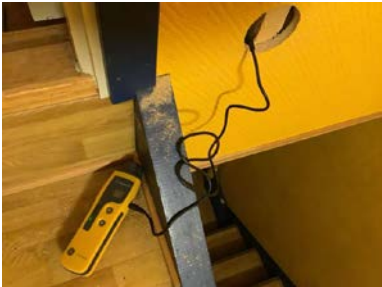
Hulltaking for fuktmåling i tilstøtende konstruksjon er foretatt, hull tatt i trappegang. Ved fuktmåling er det ikke registrert måleverdi som indikerer fukt. Målingene som er gjort er å betrakte som stikkprøver og sier bare noe om tilstanden i nærheten til området der målingen er utført.

Hulltaking for fuktmåling i tilstøtende konstruksjon.

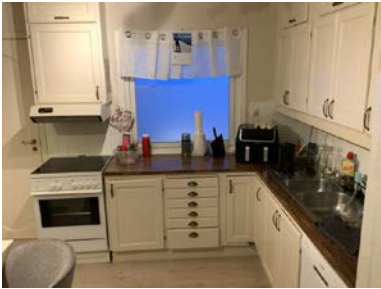
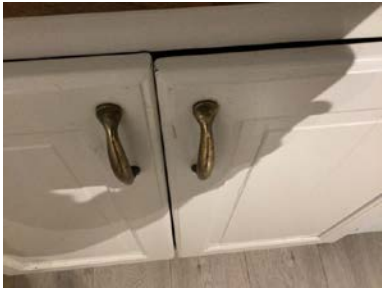
Noe bruksslitasje på skapdører.

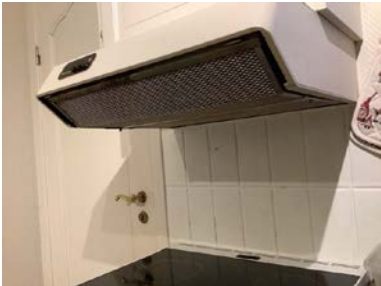
Kjøkken > 1.Etasje > Kjøkken > Avtrekk:  
Vurdering av avvik:  
• Det er avvik:  
Lav høyde på avtrekksvifte. Høyden er ca 40 cm fra komfyrtopp. Halvparten av forventet brukstid eller mer er oppnådd på ventilator/ vifte.

Lav høyde på avtrekksvifte.

Tiltak må utføres for å lukke avviket, av brannhensyn må underkanten av viften ikke være lavere enn 0,5 - 0,6 m over koketoppen i de fleste monteringsanvisninger. Det er ikke behov for straktiltak da ventilator fungerer. Utfra alder kan utskifting være påregnelig.

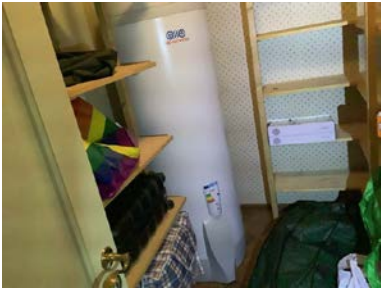
Tekniske installasjoner > Varmtvannstank:  
Vurdering av avvik:  
• Det er avvik:  
Det er ikke påvist tilfredsstillende lekkasjesikring eller aautomatisk vannstoppeventil på varmtvannstank. Det er innført krav i normen "NEK 400: Elektriske lavspenningsanlegg" om at nye varmtvannsberedere med effekt over 1500 watt ikke skal være tilkoblet med vanlig stikkontakt, men være såkalt fast tilkoblet. Kravet ble opprinnelig innført i 2010 og gjaldt da varmtvannsberedere med effekt over 2000 watt, men ble endret til 1500 watt i 2014.

Bereder på ca 300 liter.

Bereder anbefales flyttet til rom med sluk. Det er ikke krav om utbedring, men det bør etableres tilfredsstillende el-tilkobling etter dagens gjeldende krav. Tilkobling via støpsel og stikkontakt kan lede til varmgang/brannfare. Kontroller forholdet/ avviket med elektriker.

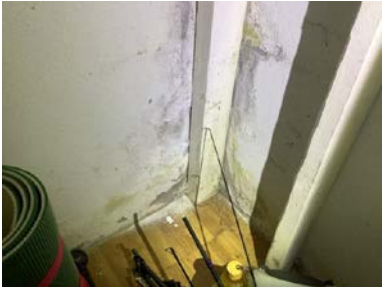
Det er saltutslag og avflassing i kjellervegg.

Det er ikke registrert synlige avvik som tilsier at man må påregne umiddelbare tiltak, men da deler av konstruksjon er kledd inn anbefaler jeg ytterligere undersøkelser. Overvåk tilstanden jevnlig. Tidspunktet for reparasjon og eventuelt når dette er nødvendig er vanskelig å si noe om. Bruken av underetasje/kjeller vil også være avgjørende.

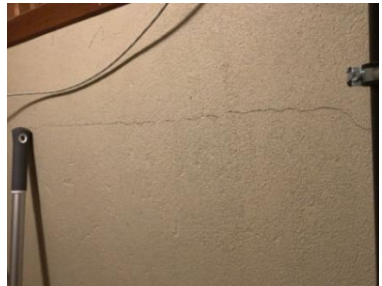
Horisontal sprekk/riss i bakvegg mot gårdsplass.

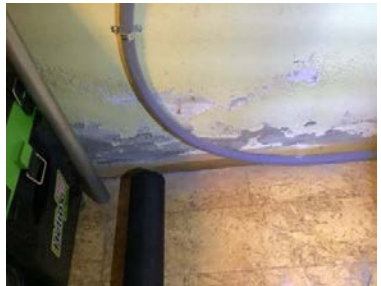
Det er saltutslag i kjellervegg.
