Tilstandsrapport

Enebolig

Lidalsveien 3, 1954 SETSKOG

Rapportdato: 10.03.2025

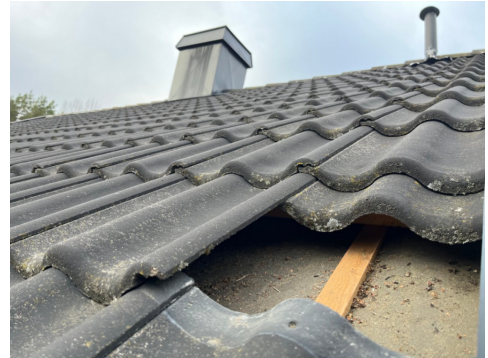
Det er ikke behov for tiltak, men tekkingen må holdes under oppsikt.

Takstein og undertak på bolig-del.

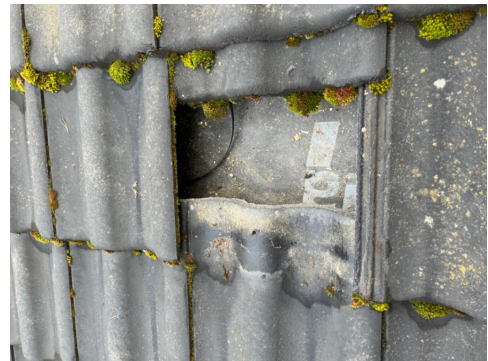
Takstein og undertak på garasje/bod-del.

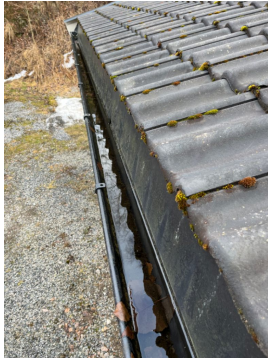
Feil fall på takrenne.

Fall på renne bør rettes for å unngå lekkasjer og fuktskader.

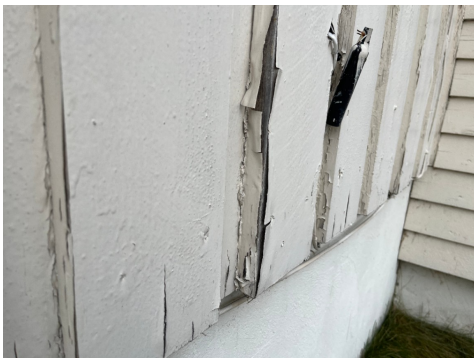
- Det er værslitt/oppsprukket trevirke/trepaneler.
- Deler av kledningen og gesims/utstikk har oppsprekking, løs maling og tendenser til råte, spesielt i nedkant, mot dører/vinduer og tak.

Kledning har slitasje.

Skadet kledning må skiftes, utbedres og overflatebehandles.

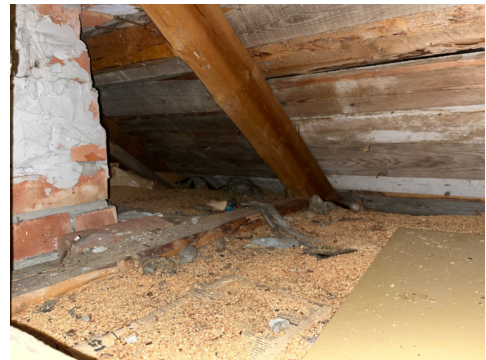
- Det er avvik:
- Begrenset isolert og ventilert.
Spør etter mus.

Møneloft isolert med bl.a. sagflis.

Det anbefales å fjerne gammel sagflis, etterisolere og bedre ventilering for å unngå varmetap og kondens, som kan forårsake fuktskader.
Det bør gjøres tiltak for å holde mus ute av bygningen.

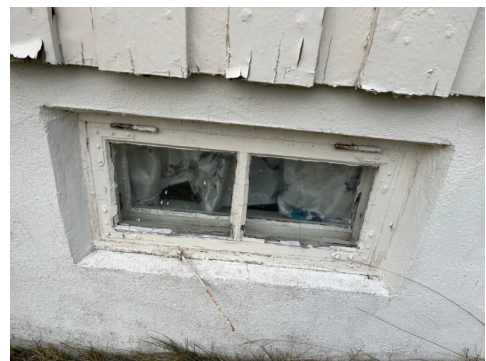
- Det er påvist avvik rundt innsettsdetaljer.
 - Det er påvist noen glassruter som er punktert eller sprukne.
- Eldre dører med slitasje, det kan ikke utelukkes at det er punkterte glass i eldre vinduer, selv om dette ikke ble observert på befaring.
Eldre kjellervinduer har slitasje og det er observert glass med sprekker.

Eldre kjellervindu med slitasje.

- Vinduer med punkterte/sprukne glass må påregnes skiftes ut, enten hele vinduet eller kun selve glassene.

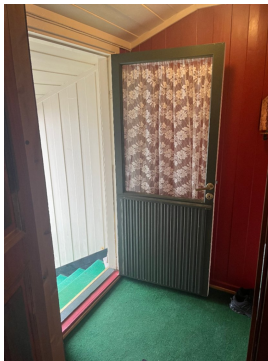
Ytterdør til vindfang.

Dører opprettholder sin funksjon, selv om ytterdør til vindfang bør skiftes grunnet begrenset isolasjonsevne.

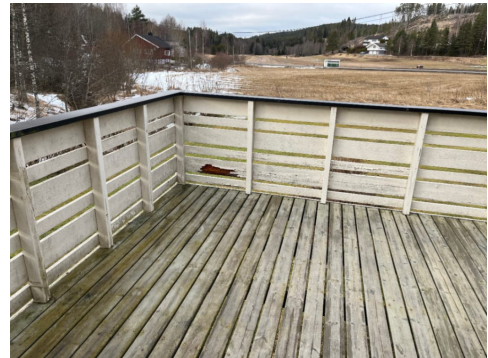
Veranda må utbedres.

- Det er ikke krav om utbedring av rekkverkshøyde opp til dagens forskriftskrav.
Rekkverk må utbedres eller skiftes og veranda må overflatebehandles.

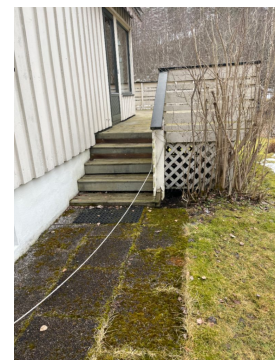
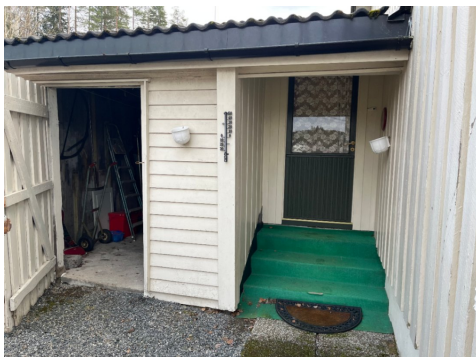
Trapp til veranda.

Trapp til vindfang.

Trapp må utbedres og overflatebehandles.
Krav til rekkverk/håndløper er for å hindre fallskader i trapp.

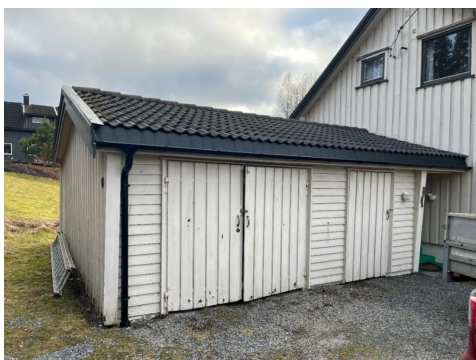
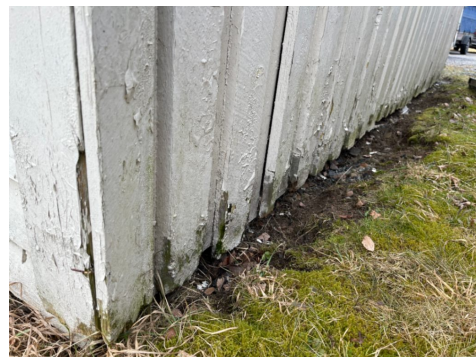
Garasje/bod har til dels stor slitasje, der bl.a. ytterkledning står delvis ned i bakken og har råteskader, bakvegg har glidd ut, dører og vinduer har råteskader.

Tilliggende garasje og bod.

Trekledning har råteskader.

Det må påregnes at kledning og dører skiftes, konstruksjon må utbedres og sikres må fukt og råteskader.

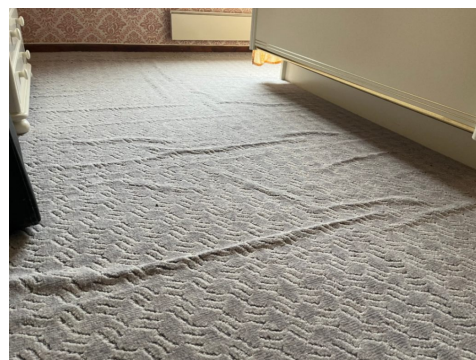
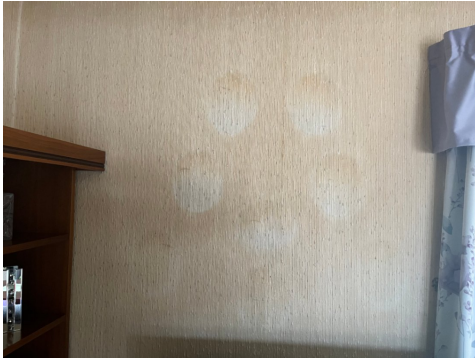
Eldre overflater med enkelte skader, slitasje, falmet overflate og behov for modernisering.

Vegg-til-vegg teppe i loftetasje har slitasje og bretter.

Falmet overflate i stue.

Det må påregnes skifte eller utbedre de fleste overflater, grunnet slitasje, skader og behov for modernisering.

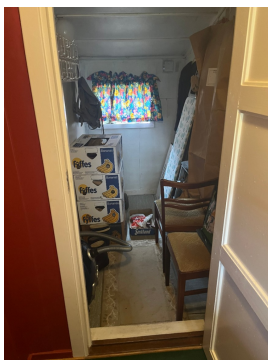
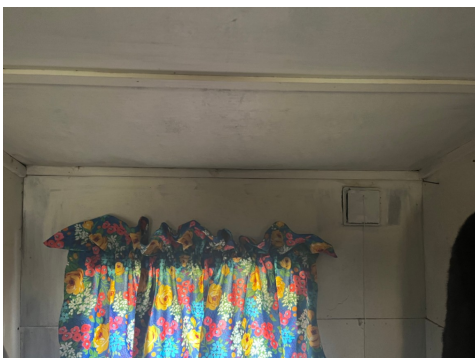
Boden er begrenset isolert, det er synlig fuktskader etter kondens på vegger og himling.

Vindu med fuktskader i karm og utforing.

Fuktskader i himling og på vegger.

Boden bør etterisolerers, vindu og overflater bør skiftes.

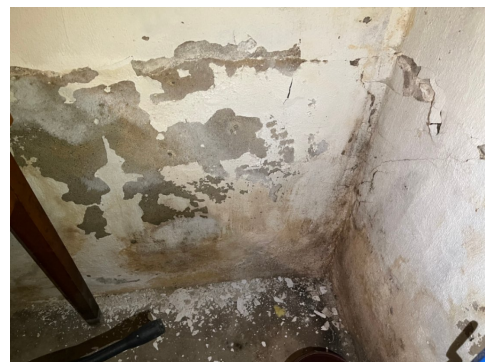
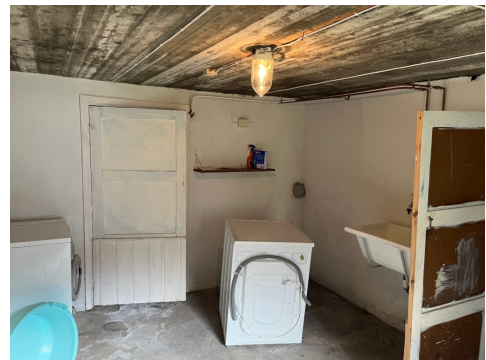
Det er omfattende saltutslag og avskaling av puss på vegger, som tyder på fuktgjennomtrengning fra grunn og terreng.

Saltutslag og løs puss er tegn på fukt.

Fuktig kjeller, det må gjøres utvendig tiltak med drenering.

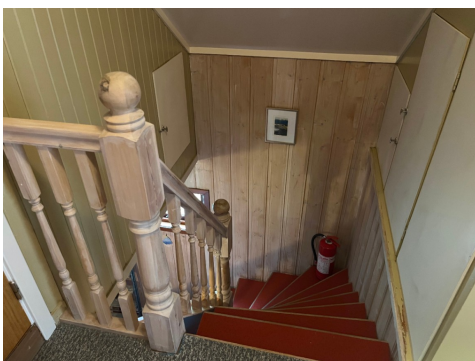
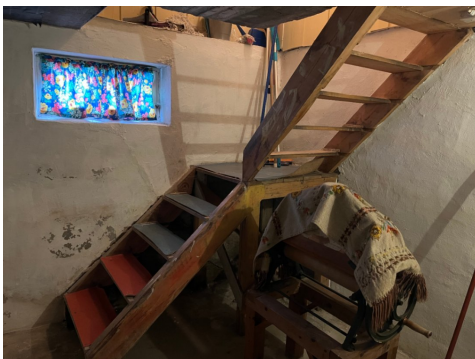
Loftstrapp.

Kjellertrapp.

Håndløper og rekkverk bør monteres for å ivareta sikkerheten.

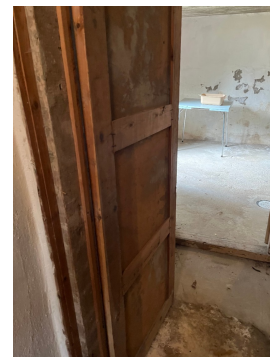
Eldre dører, der dører i kjeller har slitasje, preget av fuktig miljø og tar i karm.

Dører i kjeller må utbedres.

Kjellerdører bør utbedres eller skiftes.

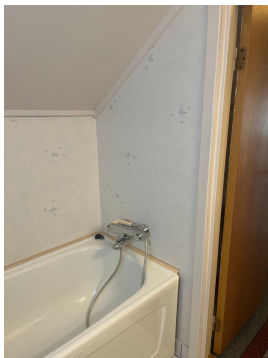
- Det er vindu/dør med ikke fuktbestandige materialer i våtsonen (ved vask, dusj, badekar, osv.), løsningen eller byggematerialet er uegnet
- Forholdsvis lite bad der alle vegger er våtsoner og dermed kan vindu og dør være utsatt for fukt.
Skråhimling over badekar er utsatt for vannsprut.

Skråhimling og dør kan bli utsatt for vannsprut.

- Uegnede materialer må fuktbeskyttes/utskiftes.

Det er viktig at dør, vindu og himling blir jevnlig vedlikeholdt for å unngå fuktskader.

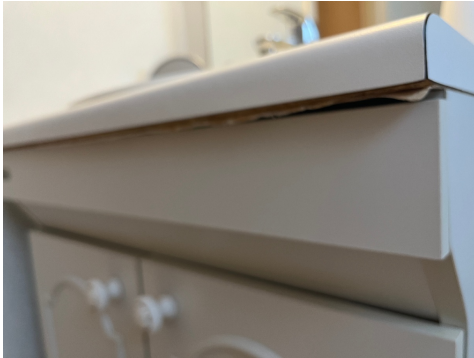
Plate servantskap har fuktskader.

Benkeplate har fuktskade i underkant.

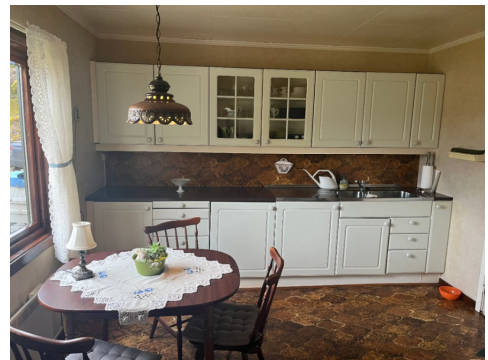
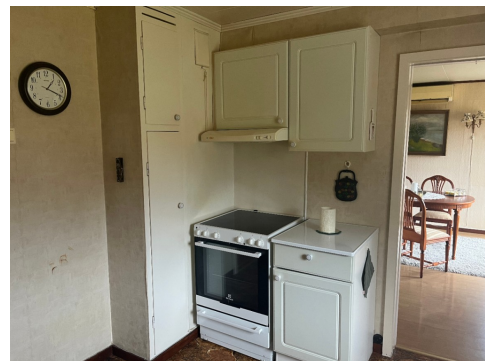
Kjøkkeninnredning.

Kokesone på kjøkken.

Innredningen bør utbedres og moderniseres.

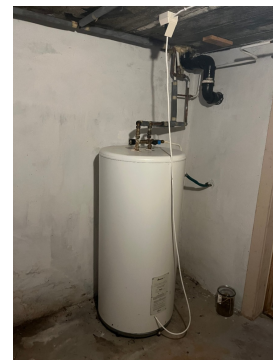
Varmtvannsbereider.

- Det bør etableres tilfredsstillende el-tilkobling etter gjeldende forskrift.
- Det er ikke behov for utbedringstiltak siden tanken fungerer i dag, men ut ifra alder kan skader plutselig oppstå på eldre tanker.

Årsaken til direkte el-tilkobling er å unngå risiko for varmegang og brann.
