# Tilstandsrapport

Enebolig

Osterøyvegen 2681 , 5283 FOTLANDSVÅG

Befaringsdato: 24.03.2026

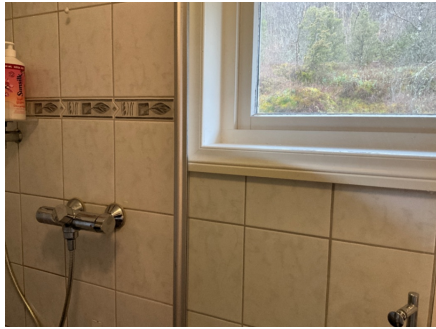
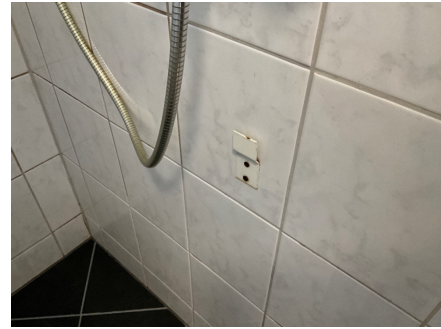
### **TG 3** Overflater Gulv

- Det er påvist avvik i fallforhold til sluk i forhold til krav i forskrift på byggetidspunktet.
- Flatt gulv. Svakt motfall utenfor dusjsone.
- Dels ufagmessige arbeider.

- Andre tiltak:
- Vær oppmerksom ved bruk. For å få tilstandsgrad 0 eller 1 må gulvet bygges om, for å få riktig fall til sluk. Det vil imidlertid sjelden være økonomisk rasjonelt som et enkeltstående tiltak. Ved en eventuell renovering, påse at våtrommet bygges med riktig fall til sluk.

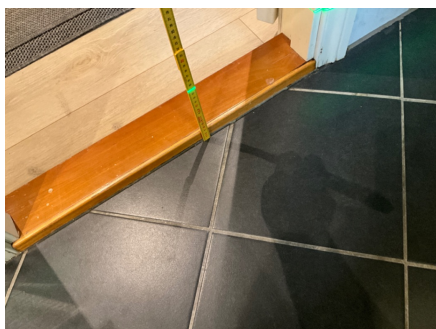
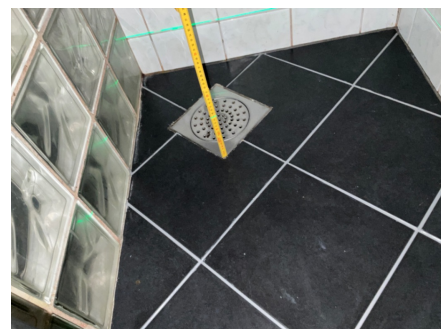
### **TG 2** Sluk, membran og tettesjikt

- Eldre sluk av plast er ofte utsatt for lekkasjer og særlig i overganger. Eventuelle lekkasjer kan medføre fuktskader på tilliggende konstruksjoner.
- Uten tilfredsstillende klemring er det vanskelig å sikre en vanntett overgang mellom smøremembranen og sluket. Dette øker risikoen for at vann kan sive ned langs sidene av sluket og forårsake fuktskader i gulvkonstruksjonen og omkringliggende område.
- Det anbefales å installere et dusjkabinett for å spare overflater for belastning med fritt vann, for noe lengre brukstid. Sluk bør kontrolleres jevnlig. For å oppnå bedre tilstandsgrad (TG 0/TG 1) må det påregnes oppgradering. Eldre membraner svekkes naturlig over tid, noe som kan medføre redusert tettefunksjon og øke risikoen for utettheter og fuktskader på sikt.

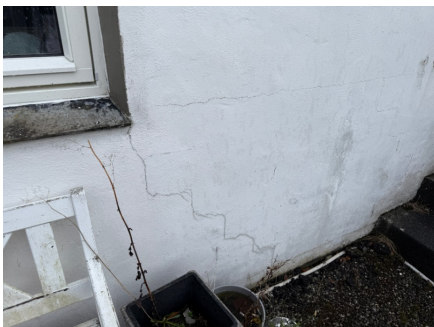
## TG 2 Terrengforhold

• Det ble ikke observert knotteplast eller annen fuktsikring mot grunnmuren. For bygninger oppført i denne perioden er det vanlig at ytterveggene under terreng ikke er sikret etter dagens standard, og fuktvandring i muren må derfor påregnes. Dette skyldes datidens byggemetoder, der direkte kontakt mellom jord og mur var normalt.

• På grunn av manglende fuktsikring bør terrengforhold inntil boligen overvåkes. Dersom det oppstår vannansamling eller unødig fuktpåkjenning, bør tiltak iverksettes. Det er viktig å unngå vannopsamling og unødvendig fuktbelastning mot grunnmuren, da dette over tid kan føre til skader. Hvis det er blomsterbed eller jordmasser inntil muren, anbefales det å erstatte disse med drenerende masser som pukk eller grov grus.
