Tilstandsrapport

Enebolig

Osterøyvegen 2681 , 5283 FOTLANDSVÅG

Befaringsdato: 24.03.2026

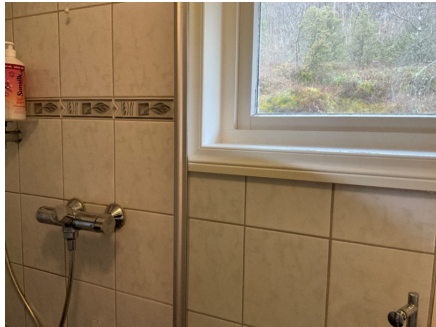
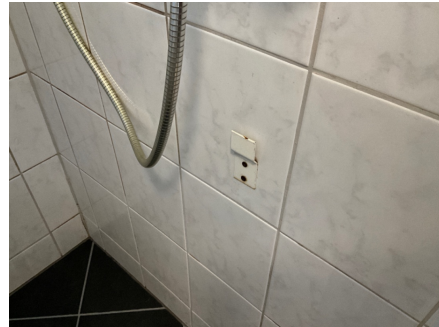
HOVEDETASJE > BAD (4,3 M²)

- Det er påvist avvik i fallforhold til sluk i forhold til krav i forskrift på byggetidspunktet.
- Flatt gulv. Svakt motfall utenfor dusjsone.
- Dels ufagmessige arbeider.

- Andre tiltak:
- Vær oppmerksom ved bruk. For å få tilstandsgrad 0 eller 1 må gulvet bygges om, for å få riktig fall til sluk. Det vil imidlertid sjelden være økonomisk rasjonelt som et enkeltstående tiltak. Ved en eventuell renovering, påse at våtrommet bygges med riktig fall til sluk.

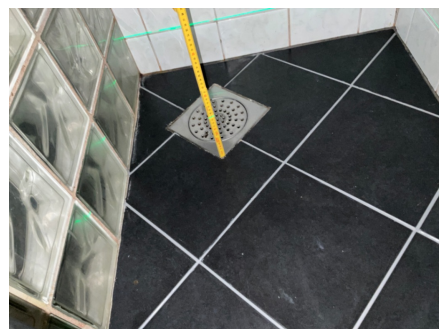
HOVEDETASJE > BAD (4,3 M²)

- Eldre sluk av plast er ofte utsatt for lekkasjer og særlig i overganger. Eventuelle lekkasjer kan medføre fuktskader på tilliggende konstruksjoner.
- Uten tilfredsstillende klemring er det vanskelig å sikre en vanntett overgang mellom smøremembranen og sluket. Dette øker risikoen for at vann kan sive ned langs sidene av sluket og forårsake fuktskader i gulvkonstruksjonen og omkringliggende område.
- Det anbefales å installere et dusjkabinett for å spare overflater for belastning med fritt vann, for noe lengre brukstid. Sluk bør kontrolleres jevnlig. For å oppnå bedre tilstandsgrad (TG 0/TG 1) må det påregnes oppgradering. Eldre membraner svekkes naturlig over tid, noe som kan medføre redusert tettefunksjon og øke risikoen for utettheter og fuktskader på sikt.

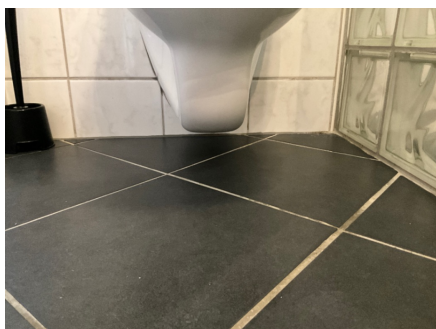
HOVEDETASJE > BAD (4,3 M²)

Det ble foretatt hulltaking fra tilliggende rom mot dusjsone, uten å avdekke unormale fuktforhold.

Relativ luftfuktighet ble målt med probe. Den viste relativ luftfuktighet på 372% ved en temperatur på 21,0 grader.

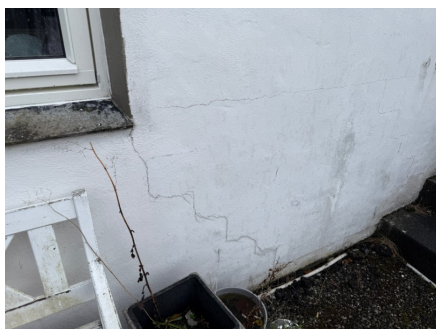
TG 2 Terrengforhold

- Det ble ikke observert knotteplast eller annen fuktsikring mot grunnmuren. For bygninger oppført i denne perioden er det vanlig at ytterveggene under terreng ikke er sikret etter dagens standard, og fuktvandring i muren må derfor påregnes. Dette skyldes datidens byggemetoder, der direkte kontakt mellom jord og mur var normalt.

- På grunn av manglende fuktsikring bør terrengforhold inntil boligen overvåkes. Dersom det oppstår vannansamling eller unødig fuktpåkjenning, bør tiltak iverksettes. Det er viktig å unngå vannopsamling og unødvendig fuktbelastning mot grunnmuren, da dette over tid kan føre til skader. Hvis det er blomsterbed eller jordmasser inntil muren, anbefales det å erstatte disse med drenerende masser som pukk eller grov grus.
