# Tilstandsrapport

Boligbygg med flere boenheter

Konsul Børs' gate 31 , 5006 BERGEN

Befaringsdato: 19.12.2025

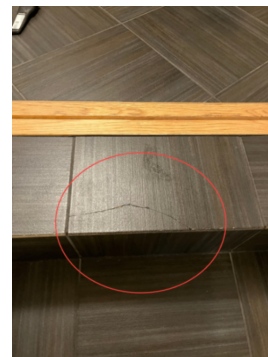
### TG 2 Overflater

Bom under noen fliser i entre.

En skadet flis i entre.

Ikke behov for tiltak, da avvikene er kosmetisk.

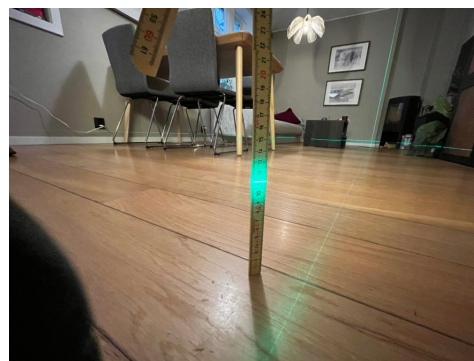
### TG 1 Etasjeskille/gulv mot grunn

Etasjeskille er kontrollert for høydeavvik med laser.

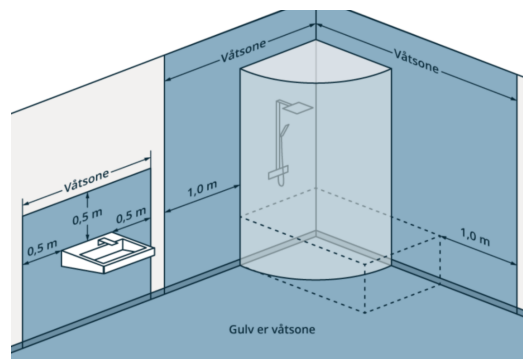
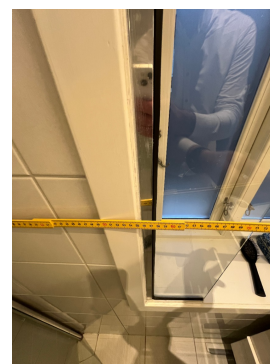
## TG 2 Overflater vegger og himling

- Det er vindu/dør med ikke fuktbestandige materialer i våtsonen (ved vask, dusj, badekar, osv.), løsningen eller byggematerialet er uegnet.

Fliser og fuger er ikke tette, det er det bakenforliggende membran som sørger for at våtrom er tette.

Fuktighet kan bevege seg bak flisene.

Vindu er sikret mot vannsøl med bruk av dusjvegger.

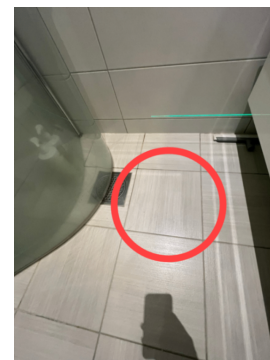
## TG 2 Overflater Gulv

- Det er påvist at noen fliser har bom (hulrom under).

Bom (hul lyd) under flis

- Selv om bom eller hull lyd ikke alltid er et umiddelbart problem, bør det overvåkes nøye før eventuell utvikling i sprekker i flisfuger e.l. oppstår. Dette må en foreta tiltak for, for å begrense utviklingen.

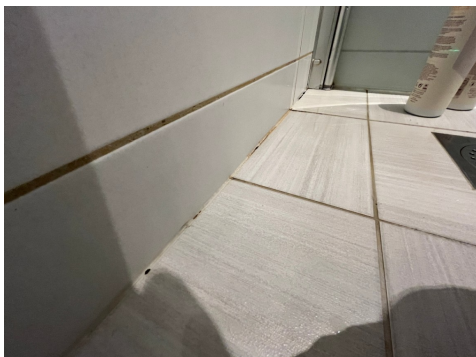
Sprekker i silikon, slitt silikon.

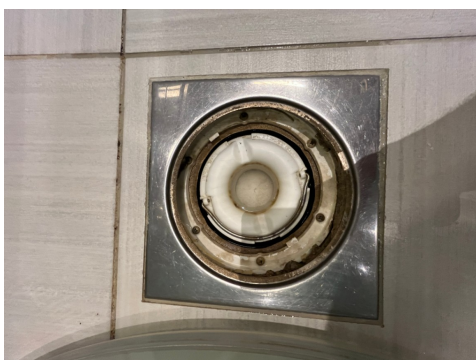
## TG 2 Sluk, membran og tettesjikt

Det er plastsluk og smøremembran med ukjent utførelse.

- Mer enn halvparten av forventet brukstid er passert på membranløsningen.

Smøremembran har en naturlig aldriingsprosess i form av kjemisk uttørking. Normal forventet levetid på smøremembran er 10-20 år. Ved å etablere tett dusjkabinett vil badet kunne vare i flere år enn den antatte gjenstående levetiden.

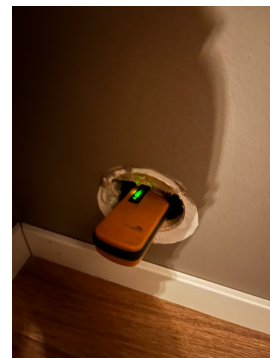
## TG 0 Tilliggende konstruksjoner våtrom

Hulltaking er foretatt uten å påvise unormale forhold. Hulltaking er foretatt bak dusj. Fuktmåling i konstruksjonen ble målt til 8%.

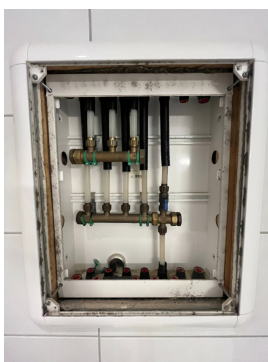
## TG 1 Vannledninger

Innvendige vannledninger er av plast (rør i rør). Det er besiktiget i rørskap.

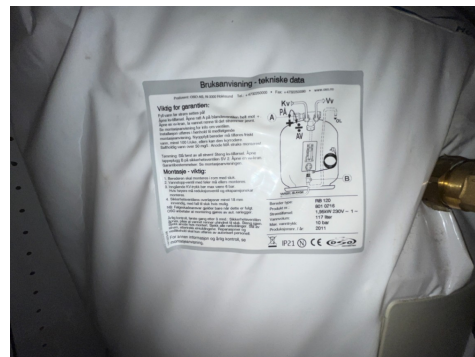
## TG 2 Varmtvannstank

Varmtvannstanken er på ca. 120 liter, datert 2011.

- Det er ikke påvist tilfredsstillende avrenning eller annen kompensere løsning fra varmtvannstank.

- Det bør etableres tilfredsstillende avrenning eller lekkasjesikring ved varmtvannstank.
