# Tilstandsrapport

Tomannsbolig

Kalstadheia 9A , 4990 SØNDELED

Befaringsdato: 06.05.2026

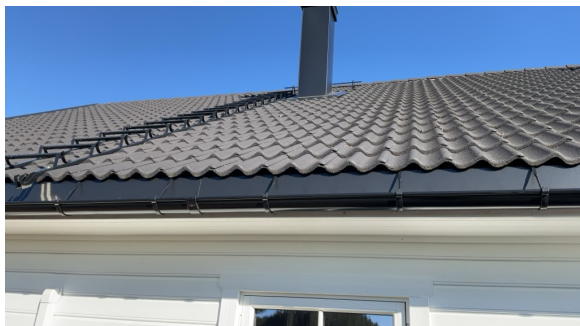
### ! TG 1 Taktekking

Taket er tekket med betongstein.

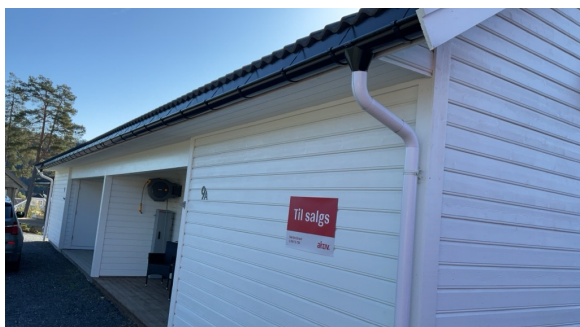
### ! TG 1 Nedløp og beslag

Takrenner og nedløp av plastbelagt stål.

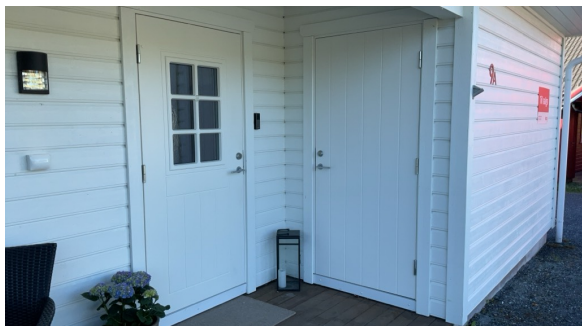
## TG2 Dører

Inngangsdøren er treg å åpne/lukke.

Inngangsdøren må justeres.

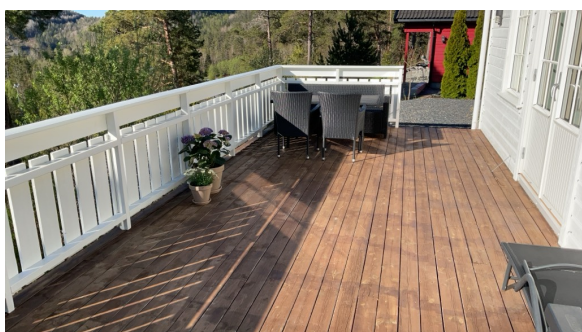
## TG1 Balkonger, terrasser og rom under balkonger

Det er terrasse i trekonstruksjon.

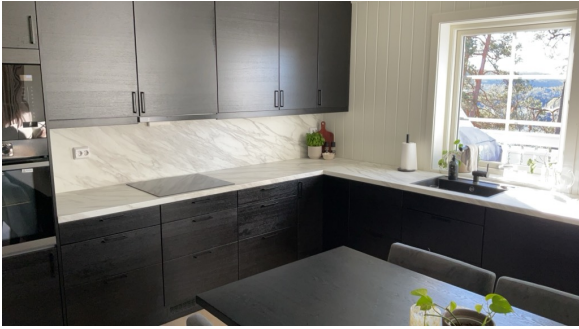
## TG 1 Overflater og innredning

Innredning med glatte fronter og laminert benkeplate. Det er integrerte hvitevarer.
