# Tilstandsrapport

Fritidsbolig

Øvre Kvernaskogen 168, 5600  
NORHEIMSUND

# gnr. 22, bnr. 124

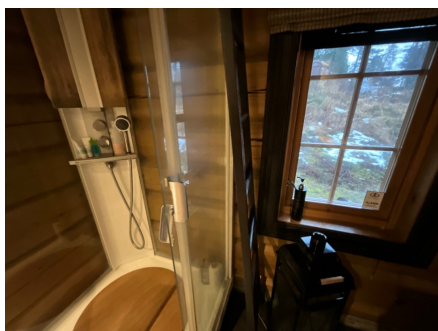
## HOVEDETASJE > BAD (4,3 M<sup>2</sup>)

- Det er påvist at høydeforskjell fra topp slukrist til gulv/synlig topp membran ved dørteskel er mindre enn 25 mm.
- Det er påvist avvik i fallforhold til sluk i forhold til krav i forskrift på byggetidspunktet.
- Motfall til sluk.

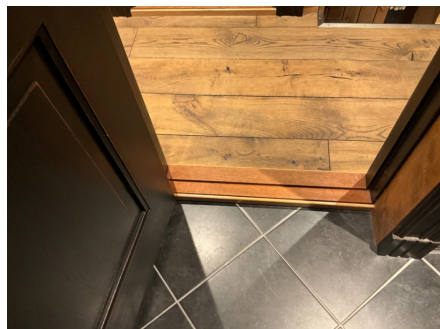
## HOVEDETASJE > BAD (4,3 M<sup>2</sup>)

- Det er påvist andre avvik:
- Dør med ikke fuktbestandige materialer i våtsonen (dusjsonen).

- Andre tiltak:
- Det vurderes ikke for å være behov for tiltak per i dag såfremt det benyttes dusjdører. Avvik er satt iht. standardens krav grunnet at dør er montert i våtsone.

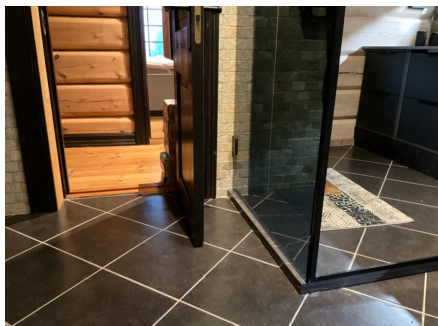
## LOFT > BAD (7,5 M<sup>2</sup>)

- Det er påvist at høydeforskjell fra topp slukrist til gulv/synlig topp membran ved dørterskel er mindre enn 25 mm.
- Det er påvist avvik i fallforhold til sluk i forhold til krav i forskrift på byggetidspunktet.
