Øvre Kvernaskogen 168, 5600 NORHEIMSUND

**Eksklusiv hytte med solrik  
beliggenhet | Garasje |  
Sengeplasser til hele storfamilien

# Tilstandsrapport

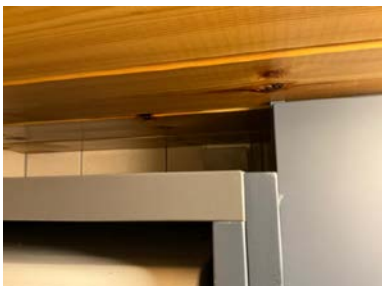
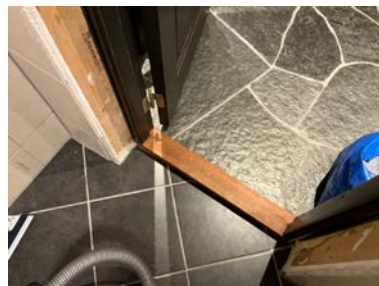
## UNDERETASJE > VASKEROM (3,4 M<sup>2</sup>)

## Vurdering av avvik:

- Elektrisk avtrekksvifte bør monteres for å lukke avviket.
- Det bør etableres tilfredsstillende tilluft til våtrom f.eks. luftespalte ved dør e.l.

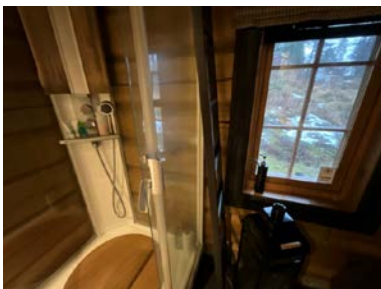
### HOVEDETASJE > BAD (4,3 M<sup>2</sup>)

- Det er påvist at høydeforskjell fra topp slukrist til gulv/synlig topp membran ved dørteskel er mindre enn 25 mm.
- Det er påvist avvik i fallforhold til sluk i forhold til krav i forskrift på byggetidspunktet.
- Motfall til sluk.

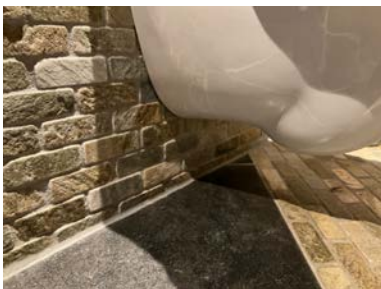
## HOVEDETASJE > BAD (4,3 M²)

- Det er påvist andre avvik:
- Dør med ikke fuktbestandige materialer i våtsonen (dusjsonen).

- Andre tiltak:
- Det vurderes ikke for å være behov for tiltak per i dag såfremt det benyttes dusjdører. Avvik er satt iht. standardens krav grunnet at dør er montert i våtsone.

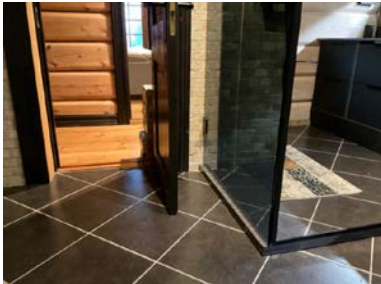
## LOFT > BAD (7,5 M<sup>2</sup>)

- Det er påvist at høydeforskjell fra topp slukrist til gulv/synlig topp membran ved dørterskel er mindre enn 25 mm.
- Det er påvist avvik i fallforhold til sluk i forhold til krav i forskrift på byggetidspunktet.
