# Tilstandsrapport

Boligbygg med flere boenheter

Lumber brygge 40, 4621 KRISTIANSAND S

Befaringsdato: 24.02.2026

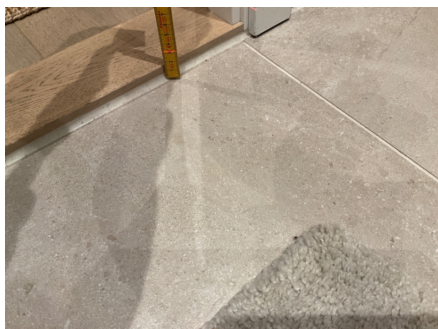
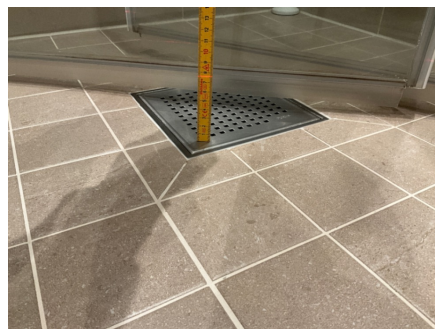
## ! TG 0 Overflater Gulv

På gulvet er det fliser med vannbåren gulvvarme. Det er ca. 45 mm. fall fra flis ved dør til topp slukrist i dusjen. Dusjnisen er nedsenket med 15 mm.

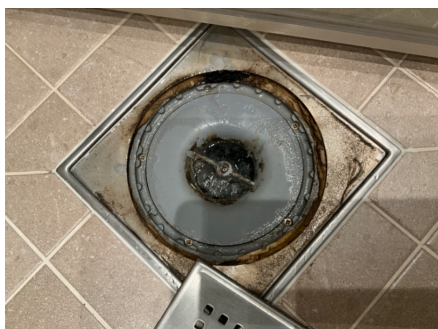
## ! TG 0 Sluk, membran og tettesjikt

Det er nyere stålsluk og smøremembran med dokumentert utførelse.

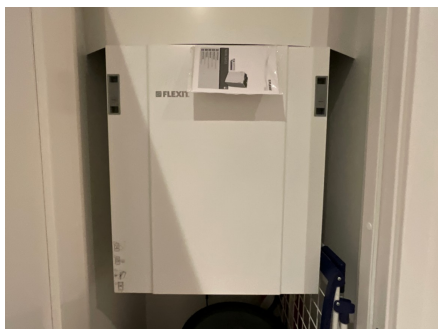
## TG 0 Ventilasjon

Leiligheten har balansert ventilasjon. Aggregatet er plassert på teknisk rom.  
Jevnlig bytte av filter må påregnes.

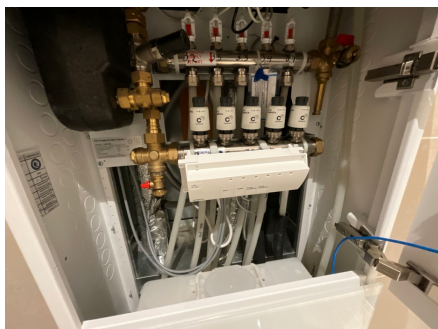
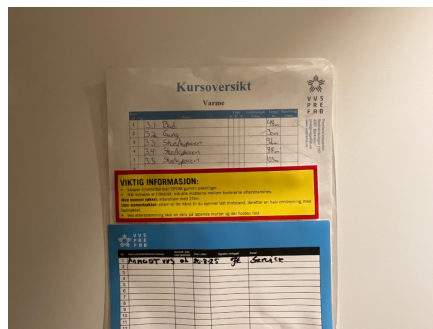
## TG 0 Vannbåren varme

I leiligheten er det vannbåren varme i gulvene i stue/kjøkken, gang og bad.  
Inspeksjonen innebærer å sjekke etter lekkasjer i koblinger på synlige deler. Ventilert er ikke funksjonstestet, årlig kontroll av denne typen anlegg må forventes.

Bad, gang og kjøkken/stue.

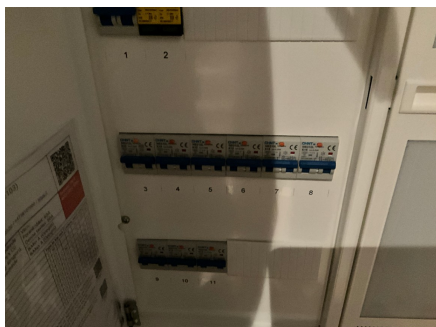
## Elektrisk anlegg

Det elektriske anlegget har automatsikringer. Sikringsskapet er plassert i gangen.

Vurderingene er satt på bakgrunn av fremviste samsvarserklæring på anlegget.  
Kontrollen som er utført er kun på synlige deler.
