# Tilstandsrapport

📍 Trondheimsveien 91, 0565 OSLO

# gnr. 229, bnr. 127

Rapportdato: 05.11.2025

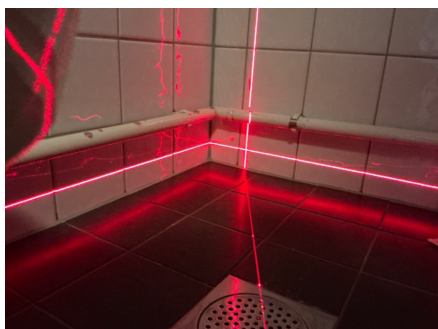
- Til tross for avviket i fall/høydeforskjell til sluk, vil gulvet fortsatt kunne lede vann mot sluket, men med redusert effektivitet. Dette kan potensielt øke risikoen for vannansamling i enkelte områder av badet.

Fall på baderomsgulv er kontrollert med krysslaser.

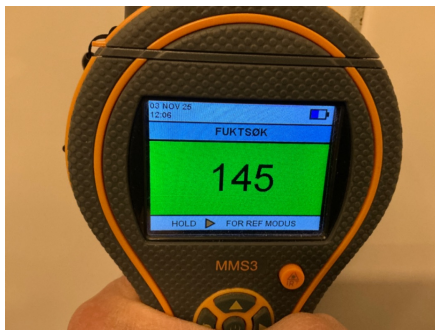
Hulltaking er ikke foretatt på grunn av tilleggende vegg mellom bad og tilstøtende rom er i mur eller betong.

Det ble foretatt stikkprøvekontroll med Protimeter MMS3. Målingene viste ingen utslag utenfor normale verdier. Målingene gir kun en indikasjon og må ikke oppfattes som en garanti for baderommet.

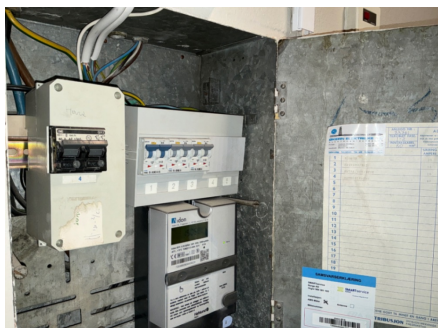
Automatsikringer i sikringsskap plassert i gang/fellesareal.
