Tilstandsrapport

📍 Havsundveien 10, 8830 VANDVE

Rapportdato: 26.03.2023

Autorisert foretak: Brattli Takst og Byggvurdering AS

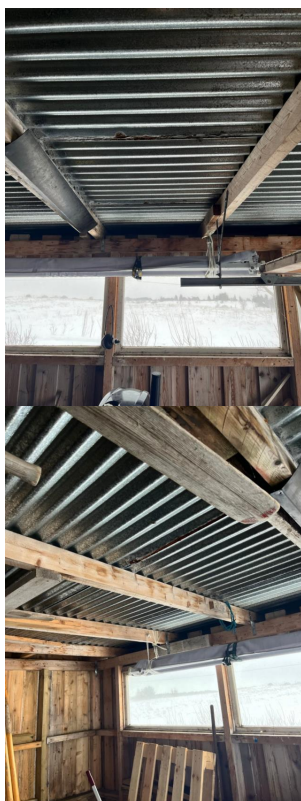
Taket på garasjen er tekket med stålplater fra byggeåret 1985 da garasjen ble oppført.

- Det er påvist skader eller avvik på selve taktekkingen. Takplatene er rustet og det er lekkasje.

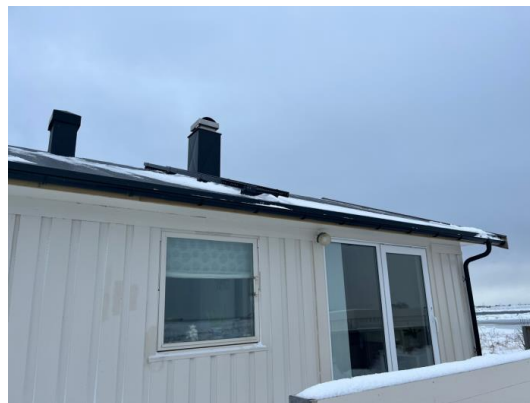
Aluminiumsrenner og nedløp.

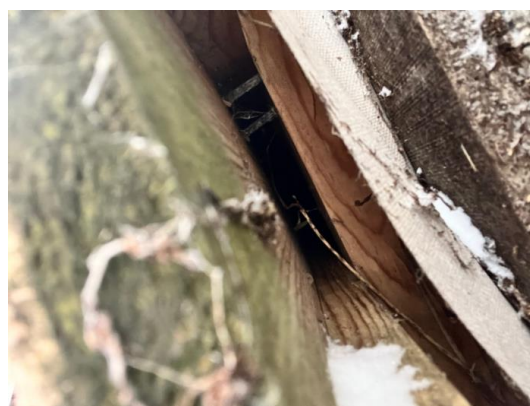
Yttervegger er oppført med isolert bindingsverk og kledd på utside med stående malt bordkledning.

- Det er ingen lusing/musebånd i nedre kant av konstruksjon.
- Det er påvist spredte råteskader i bordkledningen.

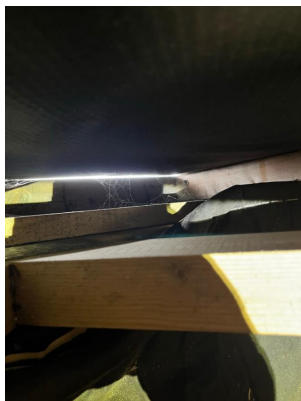
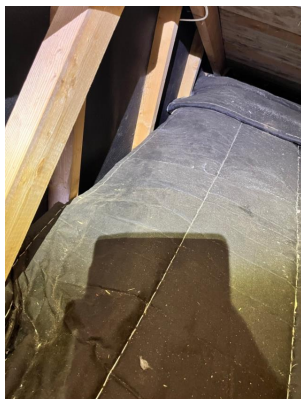
Mangler isolasjon

- Det er påvist andre avvik:

- Det må foretas tiltak for å lukke avviket.

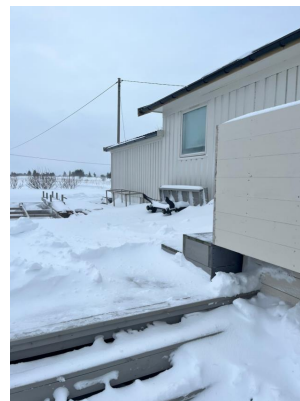
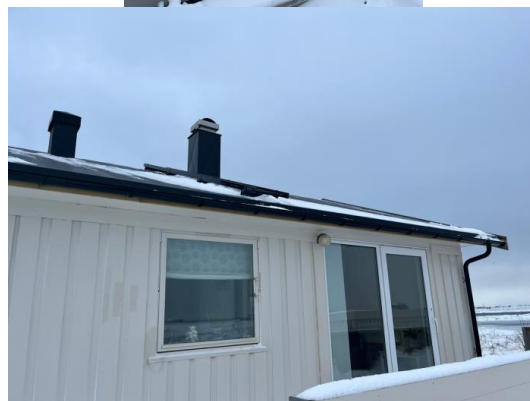
- Det er påvist tegn på innvendig kondensering av enkelte vindusglass.
- Det er påvist andre avvik:

- Det må foretas tiltak for å lukke avviket.

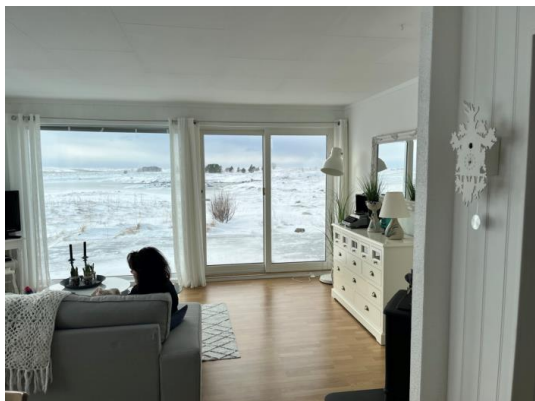
- Det er påvist utetthet/åpning mellom dørblad og dørkarm. Dvs. at kald trekk kan oppstå.

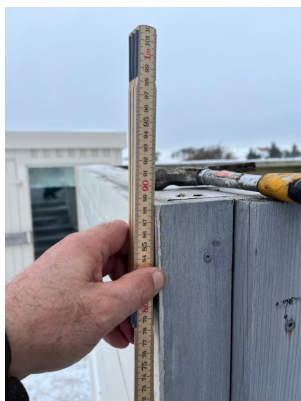
Rekkverk er under 90 cm

- Det er ikke montert rekkverk.
- Rekkverket er for lavt i forhold til dagens krav til rekkverkshøyder.
- Det er påvist andre avvik:

- Rekkverk må monteres for å lukke avviket.
- Rekkverkshøyde må endres for å tilfredsstille krav på byggemeldingstidspunktet.
- Det må foretas tiltak for å lukke avviket.

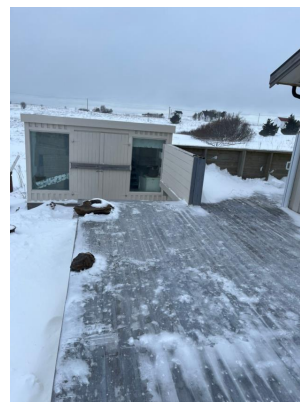
Mangler rekkverk

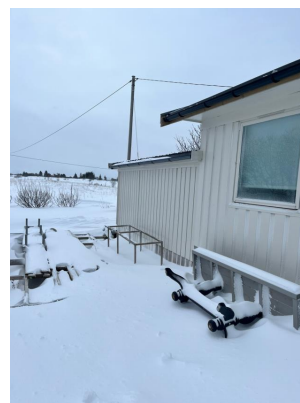
Mangler dekke.

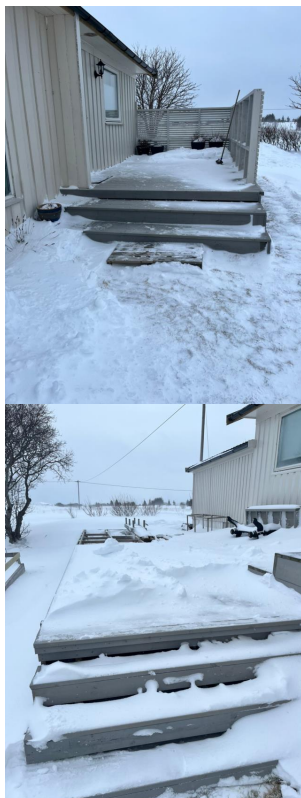
- Det er ikke montert rekkverk.

- Rekkverk må monteres for å lukke avviket.

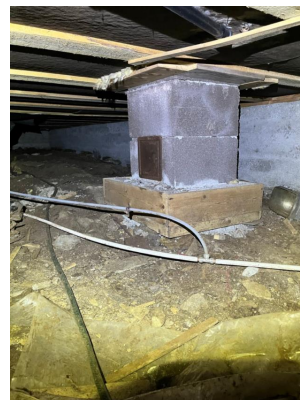
- Det er påvist brennbart materiale nærmere enn 300 mm fra sotluke/feieluke.

- Det må foretas tiltak for å lukke avviket.

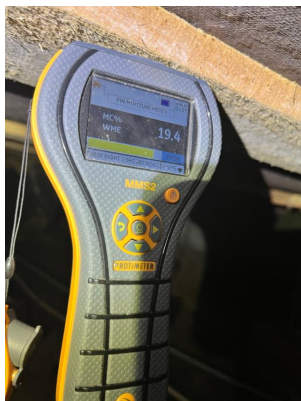
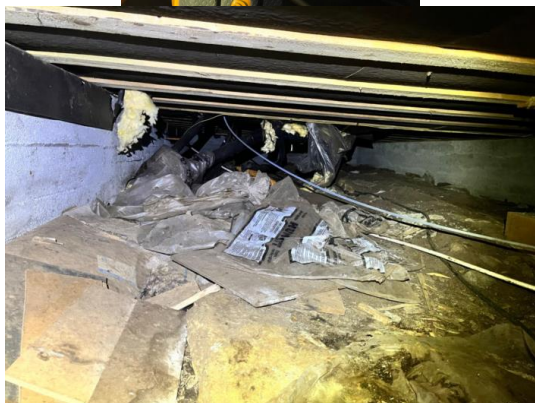
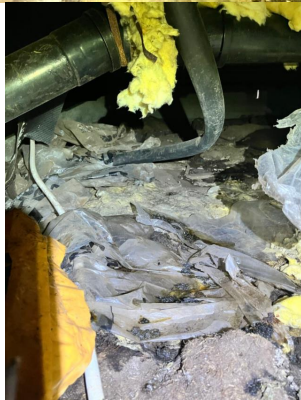
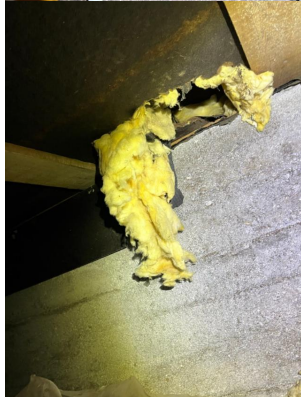
Åpninger i stubbeloftplater.

- Det er manglende fuktsperre på bakken.

Det er noe fuktig på grunnen og fuktig luft i kryperommet.

- Fuktsperre på bakken bør etableres.
- Bedre ventilering må etableres.

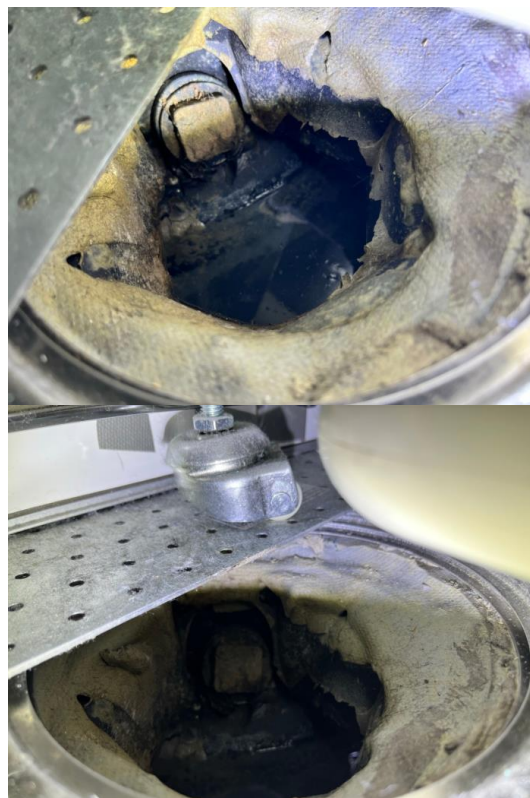
Det er plast sluk fra byggeåret, det ligger gulvbelegg med oppbrett på vegger under avrettings massen og det skal være benyttet smøremembran på gulvet før fliser ble montert i følge opplysninger fra eier..

Rommet fungerer med avviket så lenge det benyttes dusjkabinett og at sluk holdes åpen.

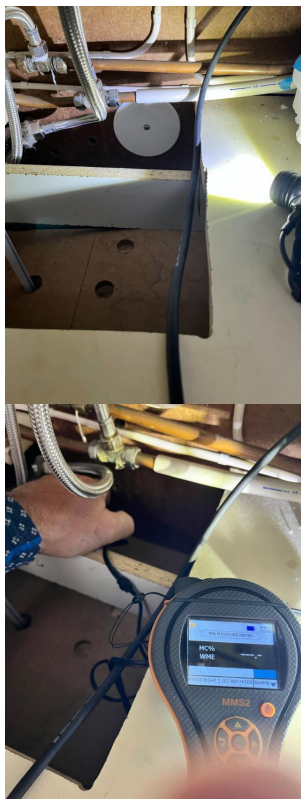
Det ble tatt hull i vegg fra kjøkken, bak dusjsone uten å finne tegn til fukt eller skader.

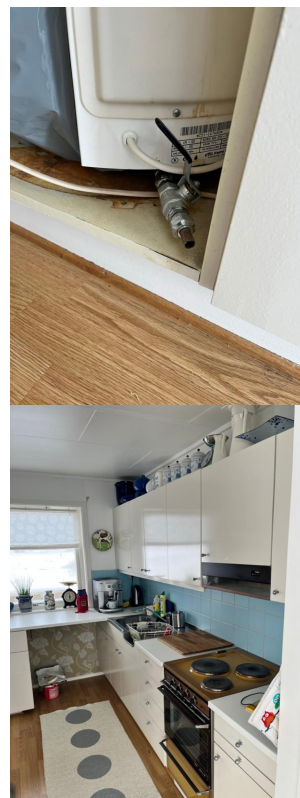
- Det er påvist fuktskjolder i overflater.

Det er noe fuktsvelling i benkeskap der bereder er plassert

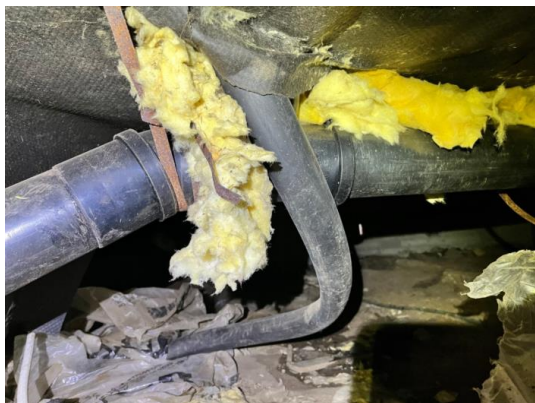
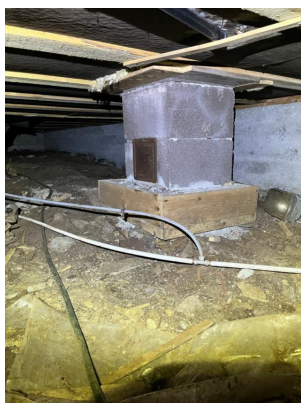
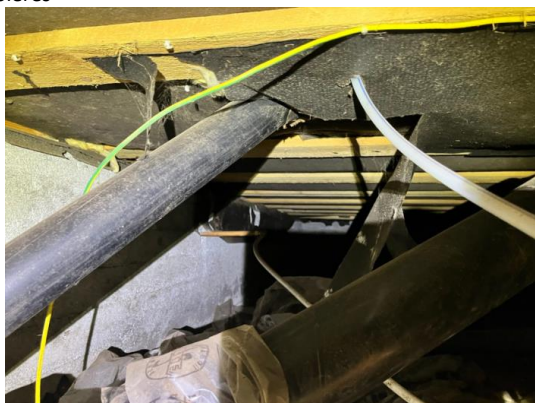
Må isoleres

- Det er påvist at vannrør som er utsatt for kulde har mangelfull isolering.
- Mer enn halvparten av forventet brukstid er passert på innvendige vannledninger.
