Havsundveien 10, 8830 VANDVE

**Bolig - Benyttet som fritidsbolig -
For fiskeglade et eldorado - Jakt av
gås og rype**

Tilstandsrapport

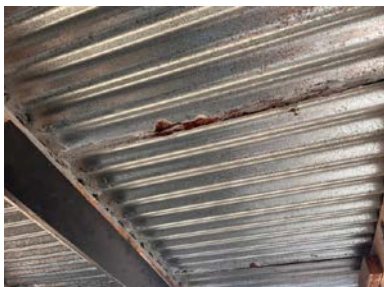
- Det er påvist skader eller avvik på selve taktekingen.

Takplatene er rustet og det er lekkasje.

Rust på plater

Anbefaler å legge en annen type tekking da det er for lite fall på konstruksjonen for denne type tekking.

Kostnadsestimat: 50 000 - 100 000

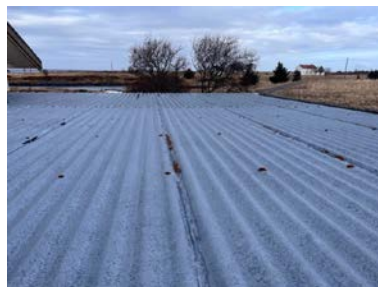
Litt heng i takkonstruksjonen.

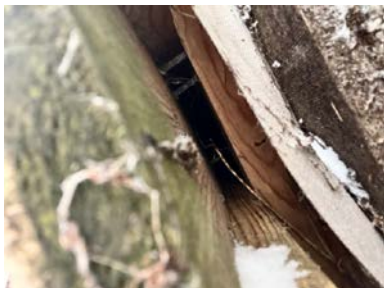
- Det er påvist spredte råteskader i bordkledningen.
- Det er ingen lusing/musebånd i nedre kant av konstruksjon.

Det er kort avstand fra underkant av kledning ned til tak på garasjen, medfører økt risiko for råteskader på kledningen og økt behov for vedlikehold.

Manglende musedør.

- Musebånd/lusing må etableres.
- Råteskadet trekledning må skiftes ut.

Kostnadsestimat: Under 10 000

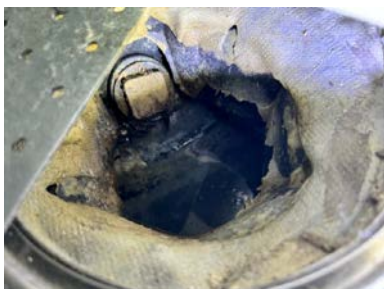
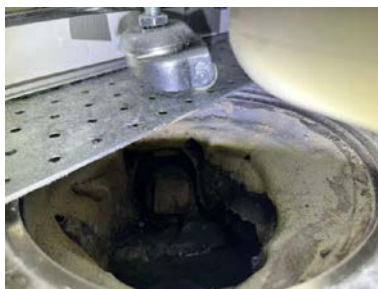
Rommet fungerer med avviket så lenge det benyttes dusjkabinett og at sluk holdes åpen.
Uheldig løsning med tetteskikt over og under avrettings massen.
