# Tilstandsrapport

Enebolig

Nordre Mangen vei 1014, 1930 AURSKOG

Befaringsdato: 27.11.2024

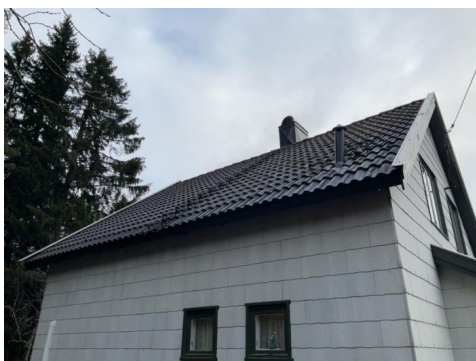
### ! TG 2 Nedløp og beslag

Beslag av metall.  
Det er ikke takrenner eller nedløp.  
Det er nyere pipebeslag.

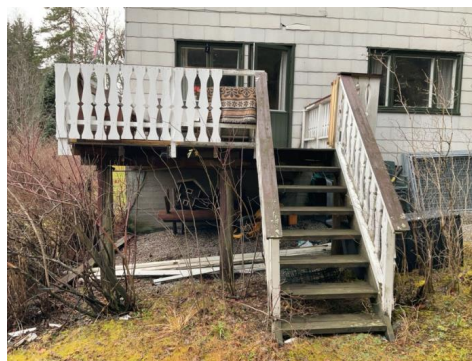
## ! TG 2 Utvendige trapper

Utvendig trapp av strekkmetall.

Utbedring/utskifting bør vurderes.

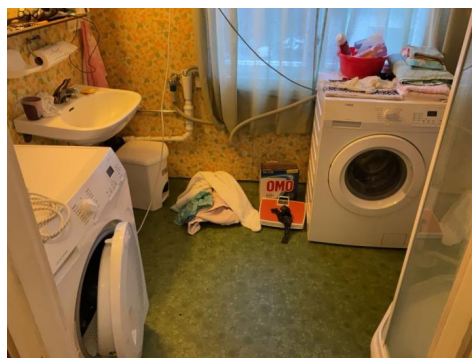
### 2. ETASJE > BAD/VASKEROM

## ! TG 0 Tilliggende konstruksjoner våtrom

Hulltaking er ikke foretatt da det ble vurdert som uhensiktsmessig med tanke på bruk, rommets utforming og veggkonstruksjonen rundt badet. Det ble gjort enkle fuktsøk med overflateinstrument Protimeter MMS på baderommet og det ble ikke påvist unormale fuktverdier.

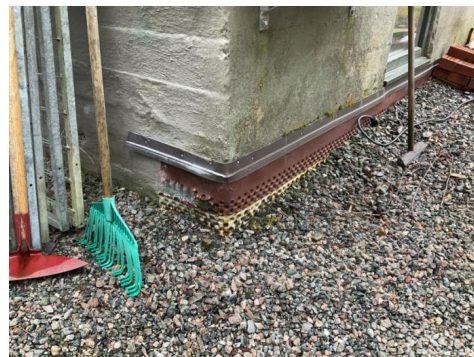
### ! TG 3 Grunnmur og fundamenter

Bygningen har betonggrunnmur.

- Grunnmuren har sprekkdannelser.
- Det er registrert løs puss på muroverflater.
- Grunnmuren har setningsskader.

Det ble påvist sprekker/setningsskader på grunnmur på sydsiden og på østsiden - årsak er ukjent.

- Lokal utbedring må utføres.
- Påviste skader må utbedres.

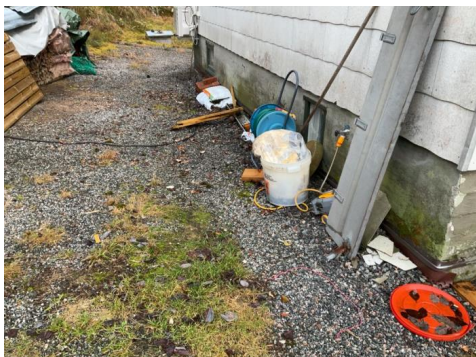
## TG 2 Utvendige vann- og avløpsledninger

Utvendige avløpsrør er av plast og utvendig vannledning er av plast (PEL).  
Det er septiktank med overløp til grøft. Det er privat grunnboret brønn.

- Foreta kontroll av brønnvann.
- Innhent dokumentasjon, om mulig.
