# Tilstandsrapport

📍 Einastranda 474, 2843 EINA

# gnr. 166, bnr. 24

Rapportdato: 11.08.2023

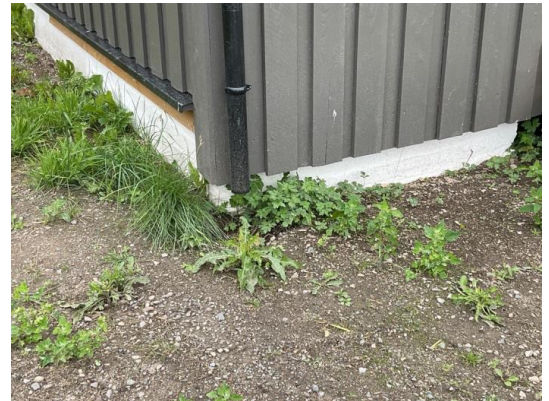
Utvendige beslag, takrenner og nedløp i metall. Vindskier og toppbord i treverk.

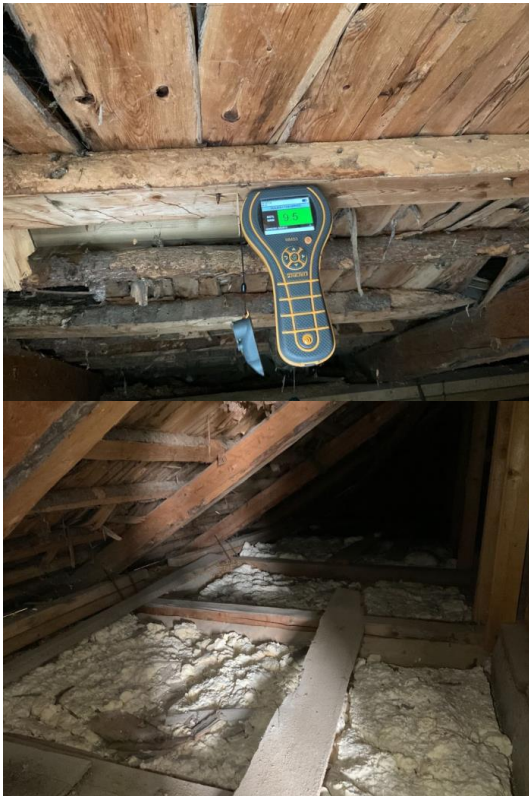
Mønet skråtak i trekonstruksjoner med undertak av treflis. Luftespalter/ventiler ved raft. Kombinert kaldt loft og skråhimling. Ved enkle fuktmålinger registrerte jeg ikke verdier for skadelig fukt. Konstruksjonene er inspisert fra luker.

Konstruksjonene er dårligere enn dagens krav, men ikke dårligere enn hva som var normalt på oppføringstidspunktet. Tilgjengelige deler av konstruksjonen er delvis inspisert fra luke/loftstige og lyst med lommelykt. Ingen inspeksjonsmulighet av møneloft. Skrå, isolerte takflater defineres som risikokonstruksjon på grunn av erfaringsmessig høy skadefrekvens.

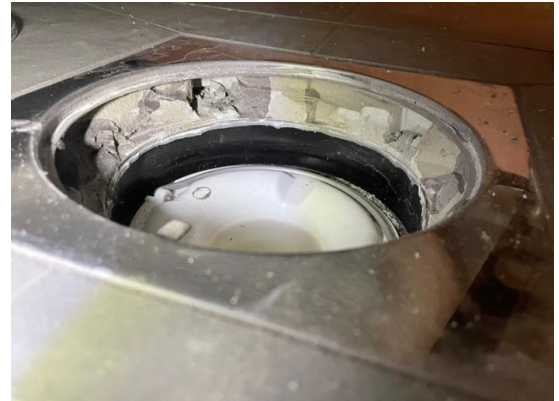
Plastsluk.

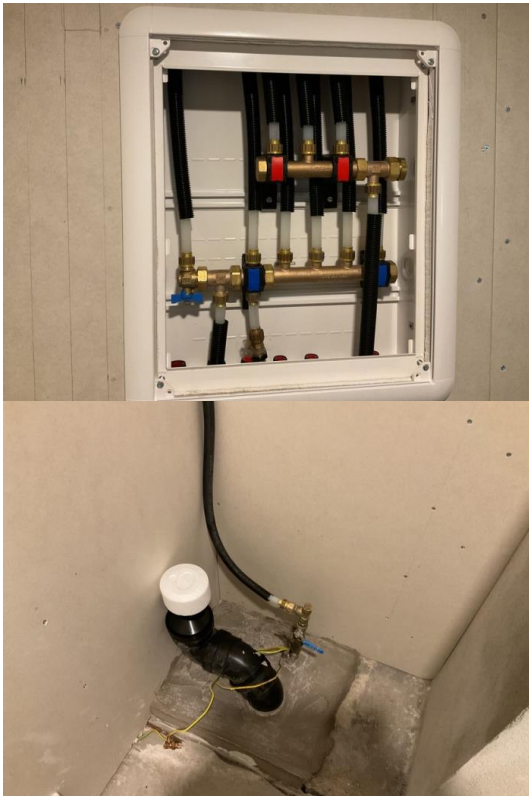
Synlige vannrør i: Plast, rør-i-rør. Innvendig hovedstoppekran er plassert i teknisk rom Anlegget er ikke teknisk vurdert. Jeg er ikke VVS fagmann, kontakt rørlegger for evt. nærmere kontroll av anlegget. Bunnledningene og utvendige ledninger er nedgravd og ikke tilgjengelig for inspeksjon.
