Tilstandsrapport

Enebolig
  Einastranda 474, 2843 EINA
  VESTRE TOTEN kommune
  # gnr. 166, bnr. 24

Befaringsdato: 24.02.2025

Oppdragsnr.: 19185-1459

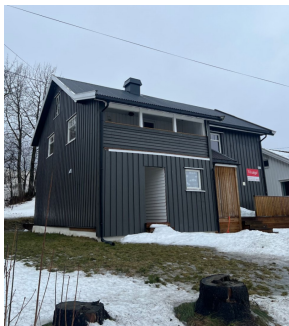
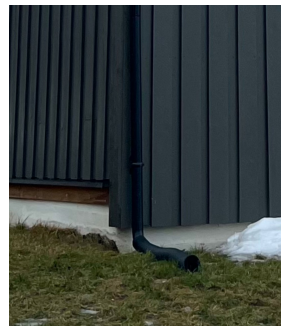
1 TG 2 Veggkonstruksjon

Yttervegg i isolert bindingsverk/reisverk som var normal byggeskikk på oppføringstidspunktet. Stående utvendig trekledning.

Lufting av kledningen er ikke iht. dagens anbefalte løsning, men heller ikke dårligere enn normal løsning ved husets byggeår. Lav høyde mellom grunnen og kledning, risiko for skader. Anbefalt høyde mellom terreng og kledning er 30cm. Småsprekker nederst på kledning er registrert. Ett bord på sørvegg har råteskader, denne vegg har noe slitasje - ellers er de tre andre veggene opplyst fornyet er etterisolert med ny vindtett, etterisolering og utvendig kledning, disse gis tistandsgrad 1.

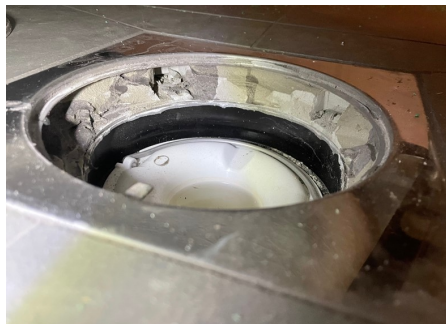
1. ETASJE > BAD

TG1 Sanitærutstyr og innredning

Badet er tilnærmet nytt, ingen indikasjoner på fukt og rommet er fagmessig utført. Hulltaking er derfor ikke utført.

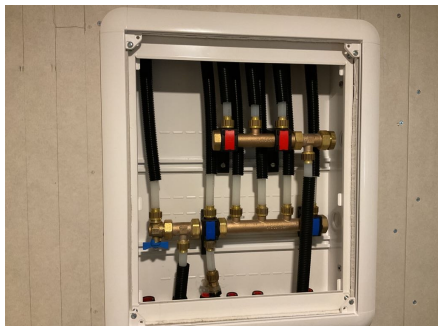
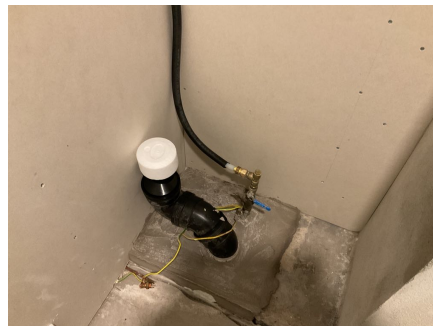
TG1 Avløpsrør

Synlige avløpsrør i: Plast. Anlegget er ikke teknisk vurdert. Jeg er ikke VVS fagmann, kontakt rørlegger for evt. nærmere kontroll av anlegget. Bunnledningene og utvendige ledninger er nedgravd og ikke tilgjengelig for inspeksjon. Lufting med durgventil på teknisk rom, anbefales ført over tak.
