Tilstandsrapport

Enebolig

Hjortsbergveien 46 , 1784 HALDEN

Befaringsdato: 05.03.2026

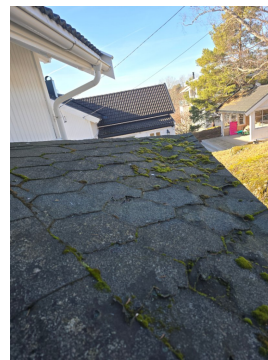
- Når takteking og undertak begynner å bli gamle, øker risikoen for lekkasjer, noe som kan føre til omfattende og kostbare reparasjoner av underliggende konstruksjoner dersom en ikke foretar tiltak på konstruksjonene før dette oppstår.
- Overvåk tilstanden jevnlig. For å få tilstandsgrad 0 eller 1 må tekkingen skiftes ut, men tidspunktet for når dette er nødvendig er vanskelig å si noe om.

Takshingelen på inngangspartiet og boden bør skiftes ut, da denne fremstår i dårlig stand og det er registrert groing/mose på taket. Dersom tiltak ikke gjennomføres, øker risikoen for lekkasjer og påfølgende fuktskader i underliggende konstruksjoner.

Det anbefales å overvåke tilstanden på betongtaksteinen og undertaket jevnlig, da mer enn halvparten av forventet brukstid er passert.

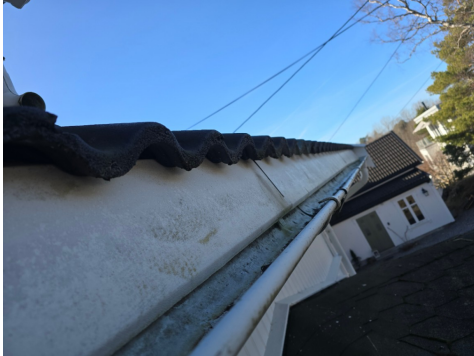
TG 2 Nedløp og beslag

- Det mangler snøfangere på hele eller deler av taket, men det var ikke krav om dette på byggemeldingstidspunktet.
- Mer enn halvparten av forventet brukstid er passert på renner/nedløp/bslag.
- Det er avvik:

Manglende utkast på nedløpsrør mot nord, medfører til større fuktbelastning på trekledning.

Det bør monteres takrenner på inngangspartiet og utkast på nedløpsrør mot nord for å redusere fuktbelastning på trekledning.

Videre bør tilstanden på eksisterende takrenner, nedløp og beslag følges opp, da mer enn halvparten av forventet brukstid er passert. Manglende tiltak kan føre til økt risiko for fuktskader og lekkasjer fra takrenner.

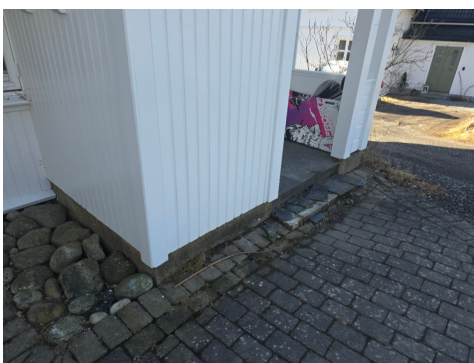
TG 2 Veggkonstruksjon

- Det er ingen eller liten lufting i nedre kant av kledning mot grunnmur.
- Det er områder med begrenset lufting i bunn av trekledning. Noen områder med tørkesprekker i endevend på trekledning.

- Uten tilstrekkelig lufting bak bordkledningen kan fuktighet som trenger inn bak bordene eller gjennom veggen innenfra ikke tørke opp. Dette skaper ideelle forhold for råtesopp og muggvekst.

Det bør etableres tilstrekkelig lufting i nedre kant av trekledningen ved neste utskifting av trekledning, for å unngå opphopning av fukt og redusert levetid på kledningen. Manglende lufting kan føre til fuktskader i veggkonstruksjonen over tid.

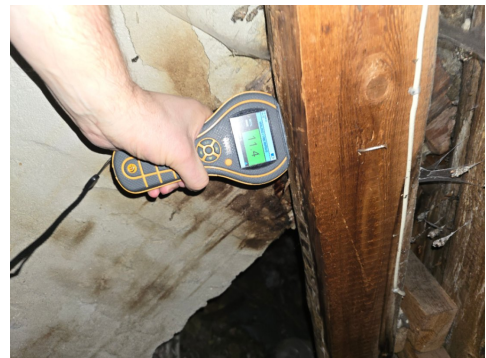
TG 2 Takkonstruksjon/Loft

- Det er påvist fuktskjolder/skader i takkonstruksjonen.

Synlig områder hvor det tidligere har vært fuktinnslag, ingen utslag på fuktighet der hvor det ble utført stikkmålinger på befaringsdagen. Det er registrert områder med noe nedbøyninger i den gamle takkonstruksjonen.

Det fremstår som det er skader i undertaket på overbygd inngangsparti. Dette må avdekkes ved utskiftning av taktekket.

Det anbefales å overvåke områdene med fuktskjolder for å avdekke om det blir endringer over tid, slik at det unngås følgeskader på bygget hvis det oppstår nye lekkasjer.

Ingen behov for utbedring av nedbøyninger med hensyn til omfanget.

Det må forventes å utføre utbedringer av takkonstruksjon ved inngangsparti ved utskiftning av taktekket.

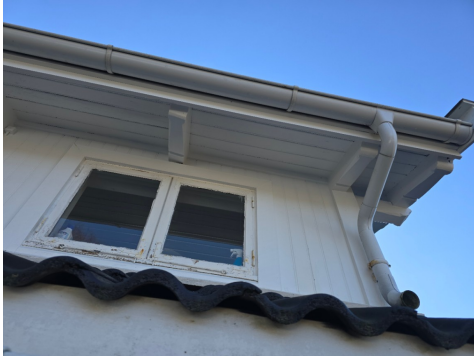
TG 2 Vinduer

- Det er påvist at enkelte vinduer er vanskelig å åpne/lukke.
- Karmene i vinduer er slitte og det er sprekker i treverket.

Eier opplyser om at det ved noen tilfeller har vært fuktinnslag ved vindu på soverom i 2.etg.

De værutsatte vinduene mot øst og sør har fuktskader og utvendig værslitasje.

Værutsatte vinduer mot øst og sør bør utbedres eller eventuelt skiftes på grunn av fuktskader og værslitasje.

Fuktinnslag ved vindu på soverom i 2. etasje bør undersøkes nærmere og nødvendige tiltak iverksettes for å hindre videre fuktskader.

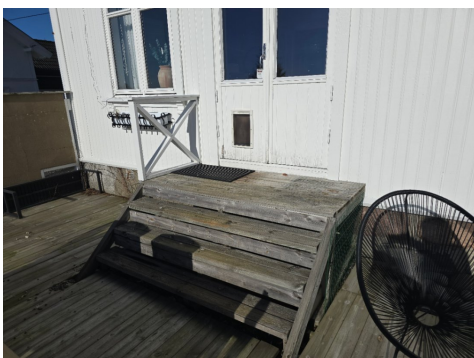
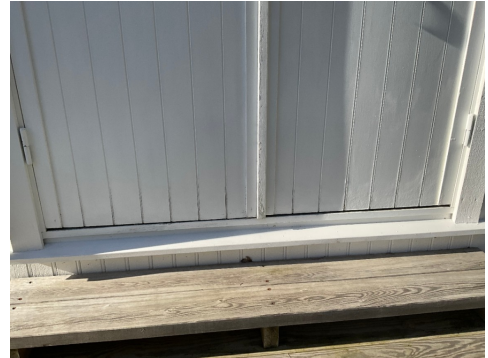
TG 2 Dører

- Det er påvist utetthet/åpning mellom dørblad og dørkarm. Dvs. at kaldtrekk kan oppstå.
- Karmene i dører er værslitte utvendig og det er sprekker i treverket.
- Det er avvik:

Balkongdør i stuen har skader som gjør at det ene dørbladet ikke lukker tilstrekkelig.

Utvendig værslitasje og fuktskader på døren.

Balkongdørene bør utbedres eller skiftes for å sikre tilstrekkelig tetthet og funksjon, samt forhindre ytterligere fuktskader.

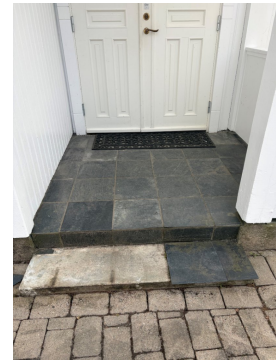
TC 2 Utvendige trapper

Det er bom, løse og skadet fliser ved inngang.

Råteskader på trappen ved inngang til kjøkkenet.

Det bør utføres utbedring av løse og skadde fliser ved inngangstrappen for å hindre ytterligere forverring, eksempelvis som følge av frostsprengning eller økt vanninntrengning.

Råteskader på trappen ved inngang til kjøkkenet bør utbedres og det er viktig med godt vedlikehold av konstruksjoen slik at ikke slike råteskader oppstår.

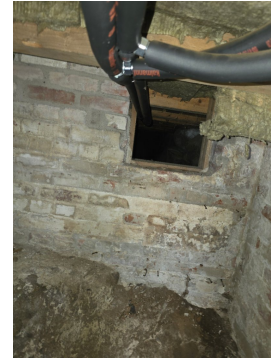
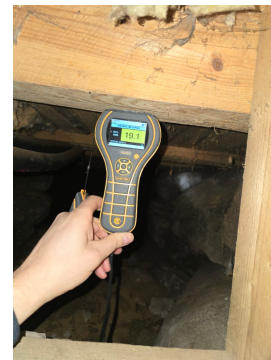
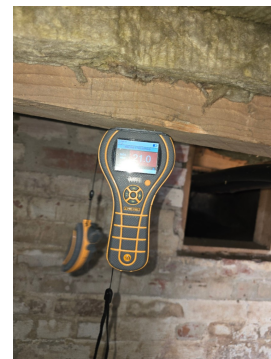
TG 2 Krypkjeller

- Det er ikke adkomst til deler av krypkjelleren. Krypkjeller er kun vurdert i tilgjengelige deler. Krypkjeller regnes for å være en risikokonstruksjon som er utsatt for fukt- og råteskader i bunnsvill, trebjelkelaget og andre tilstøtende konstruksjoner, på grunn av fuktighet fra grunnen og kondensering ved temperaturforskjeller. Selv om det ikke er avdekket tegn på skader, betyr ikke dette nødvendigvis at det ikke foreligger skader i eller i forbindelse med krypkjelleren.

Det er registrert høye fuktverdier på trebjelkene i kjeller/krypkjeller. Dette oppstår pga fuktinnslag på grunnen og ikke tilstrekkelig utlufting av konstruksjonen.

Det bør iverksettes tiltak for å redusere fuktinnslag og bedre utluftingen i krypkjelleren, for å unngå videre fuktskader og evt råteutvikling i trebjelkelaget .

Spør etter borebille bør følges opp med nærmere undersøkelser for å avklare om angrepet er aktivt, da dette kan medføre svekkelse av bærende konstruksjoner og økte vedlikeholdskostnader.

Begrenset adkomst gjør det vanskelig å vurdere tilstanden i hele krypkjelleren, noe som øker risikoen for skjulte skader. Det anbefales å gjøre luken til krypkjeller større slik at det blir lettere å inspisere hele krypkjelleren.

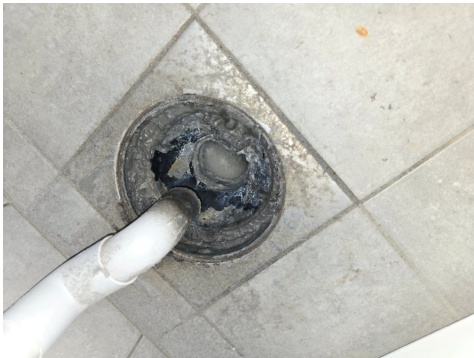
TG 2 Sluk, membran og tettesjikt

- Mer enn halvparten av forventet brukstid er passert på membranløsningen.
- Mer enn halvparten av forventet brukstid er passert på slukløsningen.
- Det er avvik:

Det bør gjennomføres nærmere undersøkelser for å avklare om det er korrekt utført membranmansjett i sluket.
På grunn av alder må det påregnes å skifte tettesjiktet på vaskerommet iom noen år, for å redusere risikoen for lekkasjer og fuktskader i omkringliggende konstruksjoner.
Manglende dokumentasjon og usikker utførelse medfører økt risiko for at membran og sluk ikke fungerer tilfredsstillende, noe som kan føre til vanninntrenging og skader.

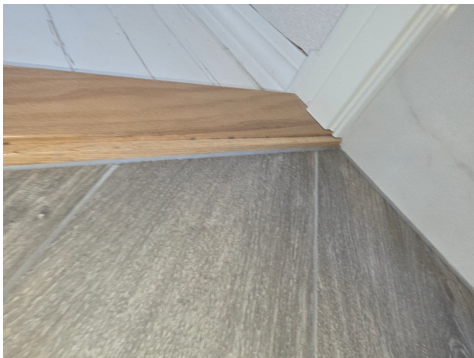
TG 2 Overflater Gulv

- Det er påvist avvik i fallforhold til sluk i forhold til krav i forskrift på byggetidspunktet.
- Det er påvist avvik i krav til høydeforskjell/fall-løsning på våtrommet.

Vanntett terskel og fallforhold i dusjsonen er ikke utført i henhold til TEK17.

Avvikene vurderes som mindre alvorlige, men det er økt risiko for at lekkasjevann kan ledes ut av våtrommet eller at vann ikke ledes effektivt til sluk.

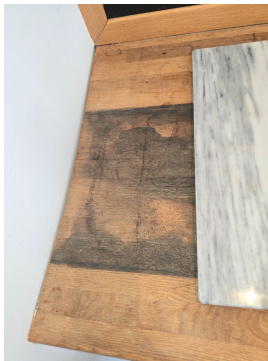
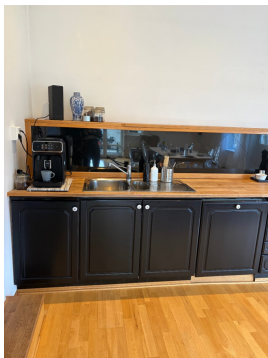
Benkeplaten har blitt fuktutsatt som har medført til kuing og skader på benkeplaten.

Det bør vurderes utskiftning eller utbedring av kjøkkeninnredningen, spesielt benkeplaten, for å hindre ytterligere fuktskader og forringelse av funksjon.

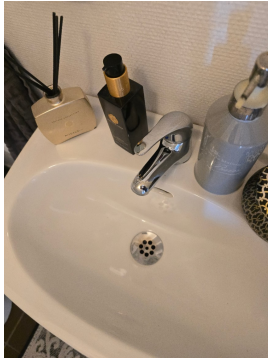
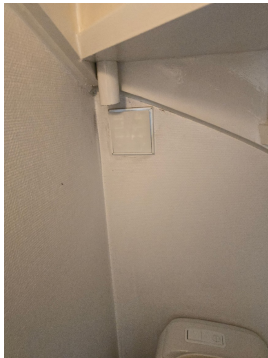
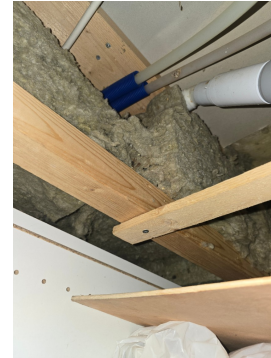
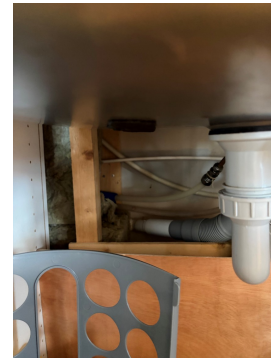
- Det er påvist skader på innredning.
- Toalettrom har kun naturlig avtrekk fra rommet, NS 3600 krever mekanisk avtrekk for å kunne gi TG 0/1.
- Det er avvik:

Skader på fliser på gulv ved bom og sprekker.

Løst armatur på servant bør festes eller byttes for å unngå lekkasjer og videre skader.

Skader på fliser på gulv ved bom og sprekker bør utbedres for å hindre videre skader på gulvkonstruksjonen.

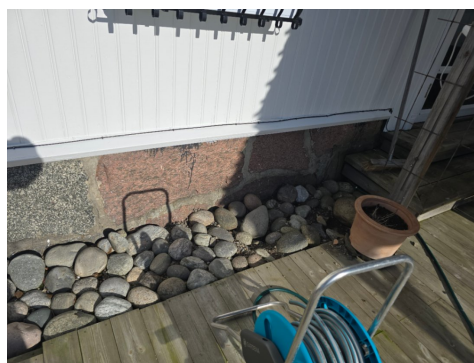
Registrert områder med riss_/sprekker i fuger på granittmur.

Riss i fugene bør overvåkes. Dersom rissene/sprekkene utvikler seg, kan dette føre til at skadedyr får lettere tilgang til krypkjeller.

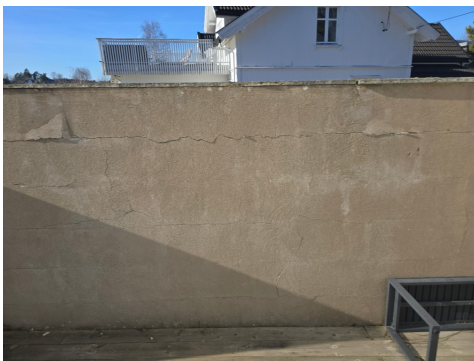
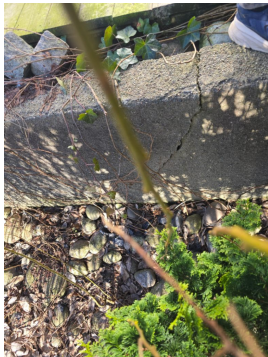
TC 2 Forstøtningsmurer

- Det er påvist mindre sprekker og/eller skjevheter i muren.
- Det er avvik:

Det er registrert områder med sprekker og mindre skader på støttemurene.
Levegg fremstår i dårlig stand og har behov for utbedringer av pussen.

Sprekker og mindre skader på støttemurene bør utbedres for å hindre videre forringelse og redusere risiko for svekket bæreevne.
Leveggen puss bør repareres for å forhindre ytterligere skade og forringelse av konstruksjonen.

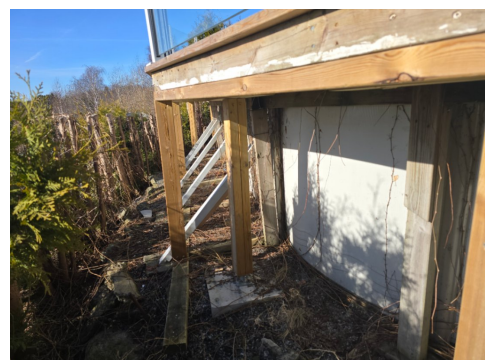
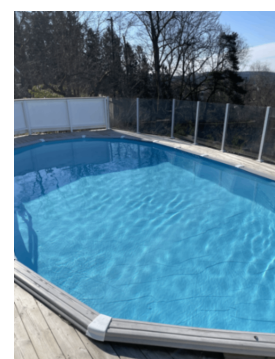
- Det er avvik:
Det er registrert skjevheter i bassenget, samt områder med rustdannelse.
Det er registrert missfarging på innvendig duk som er synlig.
Utvendig pumpesystem og renseanlegg er plassert utvendig under terrassen.
Dette medfører til fuktbelastning.

- Tiltak:
Det bør utbedres skjevheter og rustdannelse i bassenget for å forhindre videre forringelse
Missfarging på innvendig duk bør undersøkes nærmere.
Det anbefales å sikre at utvendig pumpesystem og renseanlegg er tilstrekkelig beskyttet mot fukt, for å unngå driftsstans og skade på teknisk utstyr.
