Tilstandsrapport

gnr. 98, bnr. 53

Befaringsdato: 05.03.2026

Rapportdato: 21.04.2026

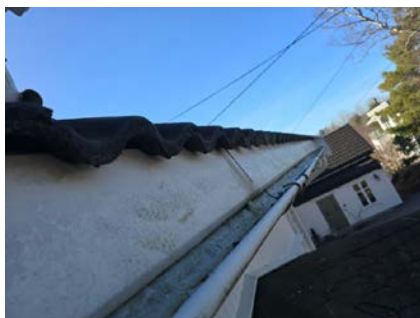
TG 2 Veggkonstruksjon

- Det er ingen eller liten lufting i nedre kant av kledning mot grunnmur. Det er områder med begrenset lufting i bunn av trekledning. Noen områder med tørkesprekker i endedved på trekledning.

- Uten tilstrekkelig lufting bak bordkledningen kan fuktighet som trenger inn bak bordene eller gjennom veggene innenfra ikke tørke opp. Dette skaper ideelle forhold for råtesopp og muggvekst. Det bør etableres tilstrekkelig lufting i nedre kant av trekledningen ved neste utskiftning av trekledning, for å unngå opphopning av fukt og redusert levetid på kledningen. Manglende lufting kan føre til fuktskader i veggkonstruksjonen over tid.
