Tilstandsrapport

Enebolig

Bekkefaret 5, 2260 KIRKENÆR

Oppdragsnr.: 20580-1585

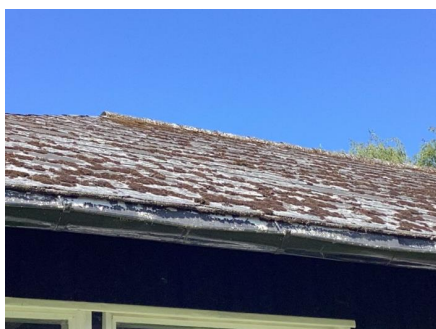
Det er mye mosevekst på tak.

Det bør etableres tekking over del av garasje som ikke har dette.

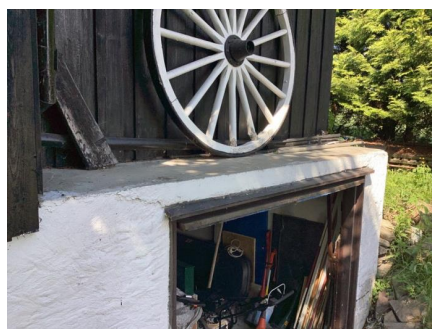
Del over garasje har ikke tekking.

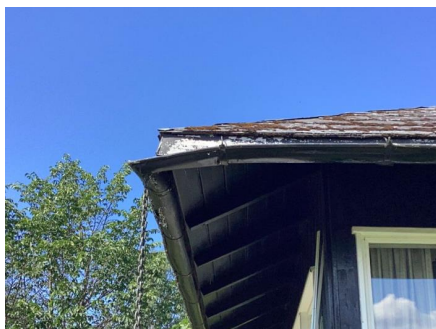
Snøfangere har skader i form av at stenger har falt av.
Takrenne på hjørne mot sør-øst svikter og henger ned.
Det skaler av maling på takrenner og beslag.
Det er stedvis bulker på takrenner.
Det er stedvis avskalning på vindusbeslag.
Stedvis løs innfesting av takrenner.

Takrenne henger ned på hjørne mot sør-øst.

Det bør utføres lokale reparasjoner.

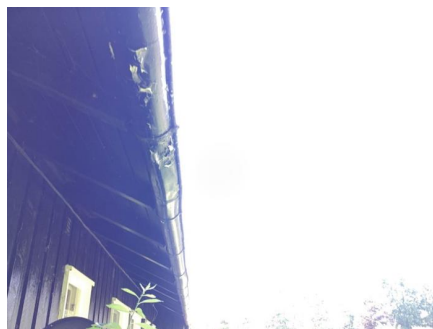
Stedvis bulker og avskalinger på takrenner.

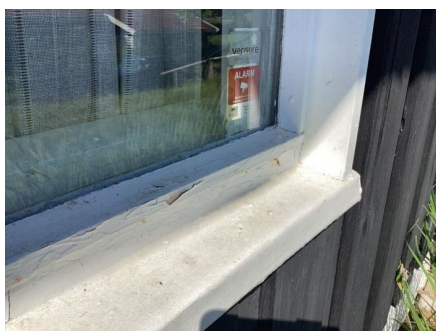
Vinduer har passert forventet brukstid og det må forventes luftlekkasjer fra denne type vinduer.

Eksempel på slitasje.

Ut fra alder og tilstand så er flere vinduer modne for utskifting. Det må forventes et kontinuerligbehov for utskifting av vinduer i årene som kommer. Utskifting av glass/vindu som er knust.

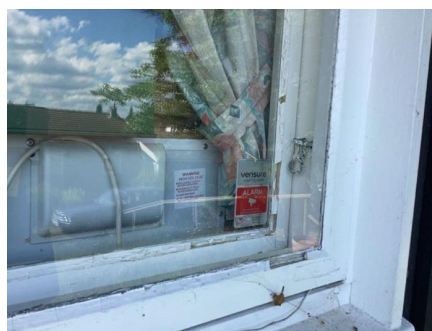
Avskaling av kitt.

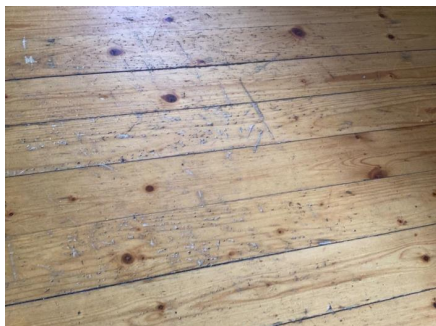
Flere overflater er modne for oppussing.

Eksempel på slitasje på gulv.

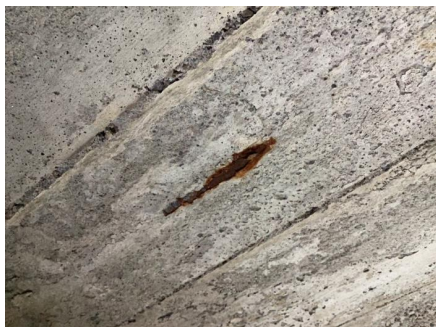
Det er mye gjenstander i kjeller og det meste av overflater er tildekket på befaring. Stedvis synlig armering i himling i garasje, fremstår ikke kritisk, men bør følges med på. Stedvis mørke felter og tegn til fuktpåkjenninger nederst på vegger/gulv.

Eksempel på synlig armering som ruster.

Kjeller bør befares nøye av potensielle kjøpere når kjeller er tømt.

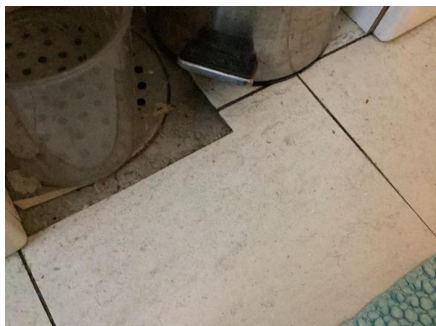
Det er stedvis glipper i skjøter og sprekker i vinylfliser, gulv må ikke anses vanntett.

Det er ikke tett og klemt avslutning mellom vinylfliser og sluk.

- Våtrommet må totalrenoveres. Alle forhold med tettesjikt, våtsone, sluk m.m. må dokumenteres.

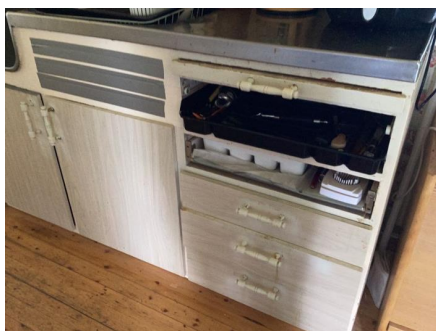
Kjøkkeninnredning kan benyttes, men oppfattes som moden for utskifting.

Det mangler noen skuffefronter.

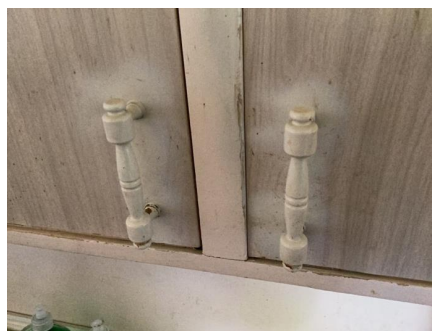
Eksempel på slitasje.

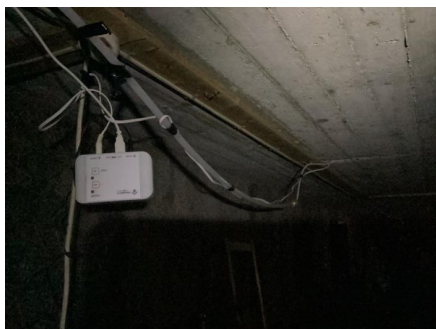
Mulig waterguard.

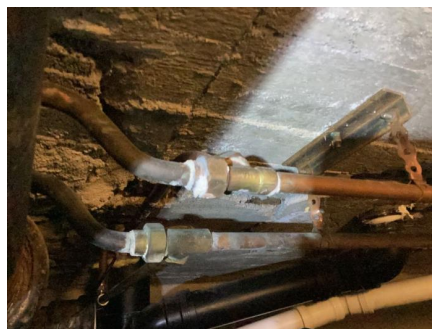
Det er stedvis korrosjon på rørskjøter.

Stedvis korrosjon på skjøter.

- Det er ikke behov for utbedringstiltak siden anlegget fungerer i dag, men ut ifra alder kan skader plutselig oppstå på eldre anlegg.
- I forbindelse med oppgradering av våtrom vil det være naturlig med utskiftning av rør.

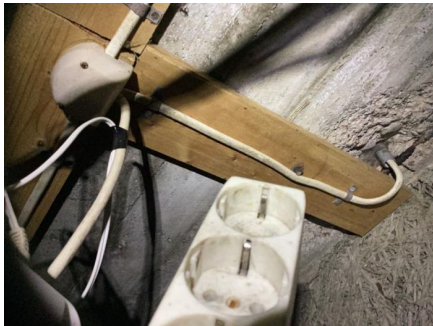
Skjøteledning koblet direkte til strøm og henger ned fra himling i kjeller.

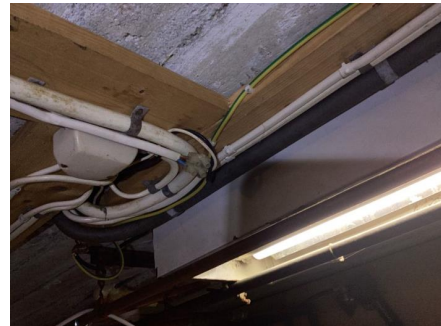
Åpen kobling i kjeller.
