# Tilstandsrapport

Enebolig

Vassendveien 194, 9309 FINNSNES

Befaringsdato: 26.02.2025

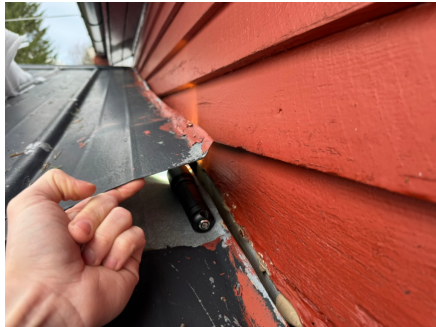
Det er påvist skader i form av bulker på tilbygget over boden og grovkjøkkenet, dette er i område hvor jeg ser fuktsvellinger i innvendige takplater. På opprinnelig del er takfot beslaget montert feil slik at lekter ligger åpen for vær og vind, dette fører til redusert levetid på den nederste lekteren. Det er ikke mulig å påvise hvilken type undertak som eventuelt er benyttet på boligen.

Løs takplate, det er ikke beslag i overgang vegg tak.

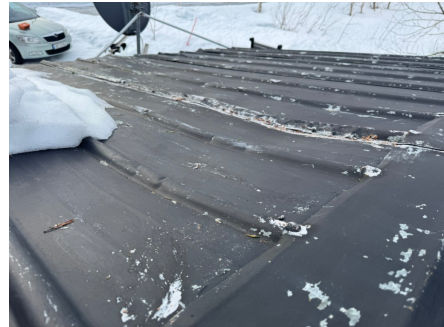
Konsekvensene av skadene og alderen på taktekkingen kan være vanninntrengning til konstruksjonen. Utett taktekking vil føre til skader i underliggende konstruksjoner.

Store bulker i taktekingen.

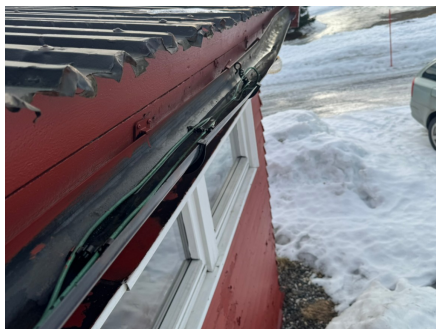
Feil ved takrenner og nedløp utsetter fasader for unødvendig mye vann, noe som øker risiko for skader og reduserer levetiden til nærliggende konstruksjoner.

Skader på takrenne.

- Det må monteres snøfangere for å oppfylle byggeårets krav.
- Avvik i beslagløsninger må utbedres.
- Stigetrinn for feier må monteres.

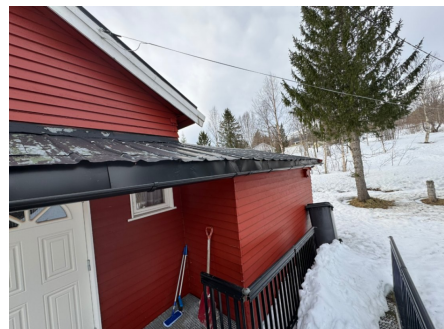
Manglende snøfangere kan føre til skader på mennesker og utstyr ved takras.

Manglende snøfangere hvor folk kan ferdes.

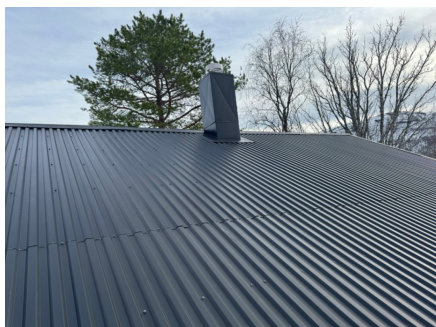
- Det er påvist avvik i beslagløsninger.
- Det mangler snøfangere på hele eller deler av taket, noe som var krav på byggemeldingstidspunktet.
- Det mangler tilfredsstillende adkomst til pipe for feier.

Manglende takstige.

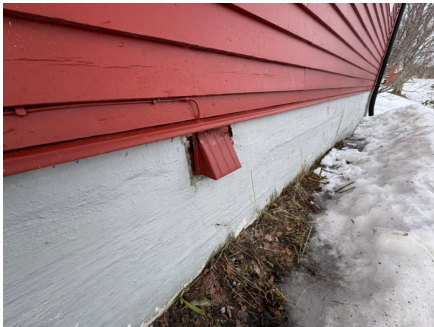
Kledningen er ikke ventilert. Det anbefales at det er gjennomgående luftespalte bak kledningen for å «lufte ut» kondens som skapes på baksiden av kledningsbord som følge av varmetap gjennom vegg. Luftespalten vil også drenere ut slagregn som trenger gjennom kledningen i sprekker og skjøter. Jeg registrerer flere sprekker i kledningen. Disse øker risikoen for råteskader i kledningen på grunn av at vann samler seg «inni» treverket. Ved tilfeldig valgte stikktagninger i fasader har jeg funnet tegn til råteskader i kledning og omramming. Stikkprøvene er tatt ved balkongdekker, ved dører og vinduer på plasser hvor jeg visuelt ser skader samt ved innfestinger av takrennenedløp. I disse områdene er min erfaring at det oftest oppstår råteskader og svekkelser på fasader. Jeg har ikke kontrollert alle deler av fasaden. Det har ikke vært mulig å kontrollere skjulte deler av veggkonstruksjonen uten å gjøre fysiske inngrep i vegg.

Kledningen er ikke ventilert.

- Råteskadet trekledning må skiftes ut.
- Det bør foretas tiltak for å bedre lufting av kledningen.
- Lokal utbedring bør foretas for å øke avstanden mellom terreng og bordkledning.

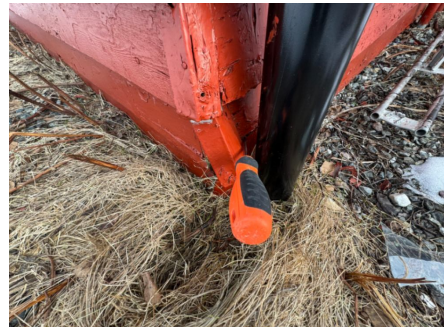
- Det er ingen eller liten lufting i nedre kant av kledning mot grunnmur.
- Det er påvist spredte råteskader i bordkledningen.
- Bordkledning går stedvis nesten helt ned i terreng.

Eksempel på råteskadet kledning.

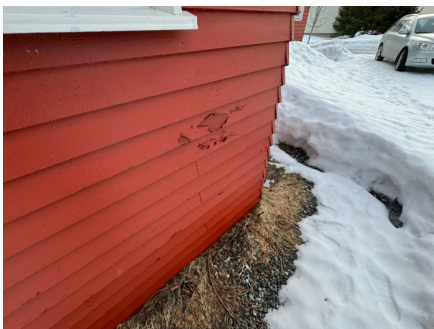
Konsekvensen av at bordkledningen stedvis går ned i terreng er økt risiko for råteskader.

Kledningen går hel ned til bakkenivå.

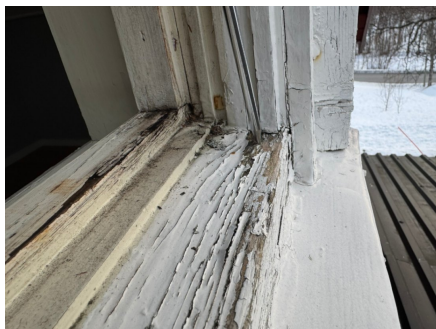
- Det er påvist at enkelte vinduer er vanskelig å åpne/lukke.
- Det er påvist avvik rundt innsettsdetaljer.
- Det er påvist tegn på innvendig kondensering av enkelte vindusglass.
- Karmene i vinduer er slitte og det er sprekker i treverket.

Værslitt karm.

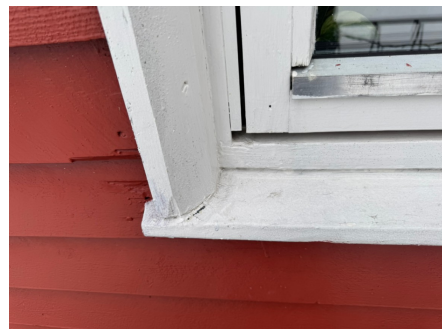
Feilmontering av vinduer reduserer levetiden og øker risiko for skader.

Utvendig omramming går helt ned til beslaget.

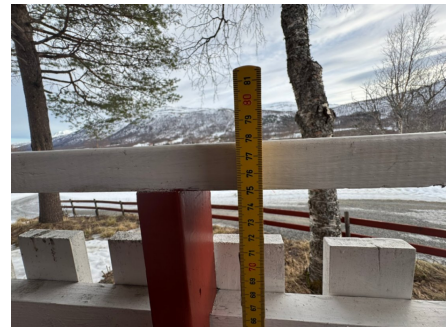
Feil ved rekkverk øker risiko for fall med personskader.

Rekkverkshøyde.

- Rekkverkshøyde må endres for å tilfredsstille krav på byggemeldingstidspunktet.
- Konstruksjonene må sikres mot råte, sopp og skadedyr.

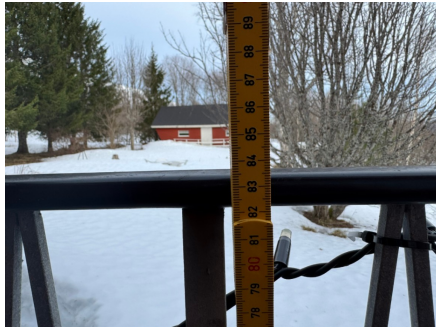
Feil ved rekkverk øker risiko for fall med personskader.

Høyden på rekkverket.

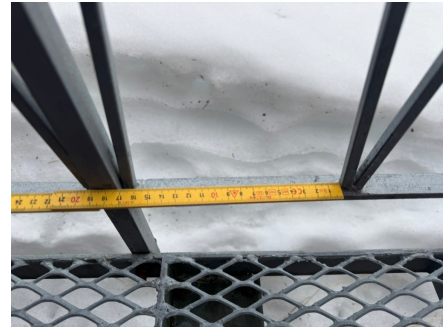
Åpninger i rekkverket.

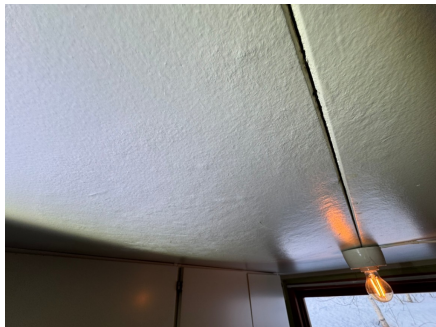
Det er påvist fuktsvellinger i innvendig tak og store skjevheter på grovkjøkkenet. Gulvet i stuen har en del fuktsvellinger utover normal slitasegrad.

Fuktskjolder i taket.

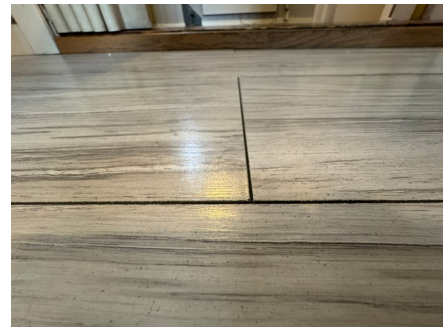
Fuktsvellinger i laminatgulvet.

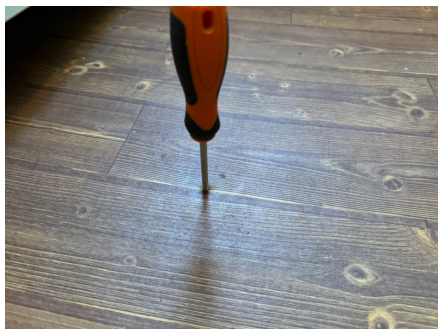
Tegn til råteskade.

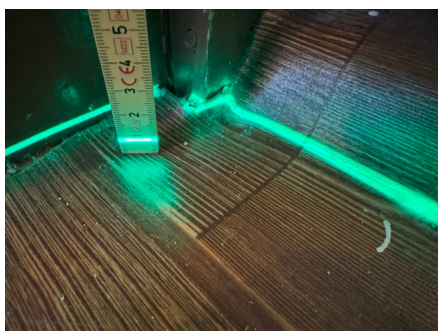
Tilbygget med grovkjøkkenet og bod har store skjevheter og ujevnheter. Det er målt ca 12,5 cm høydeforskjell inne på grovkjøkkenet, ved fuktsøking viser det høyere verdier midt på gulvet.

Måling ved dør.

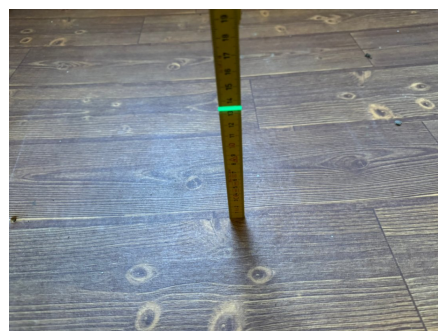
Måling midt på gulvet.

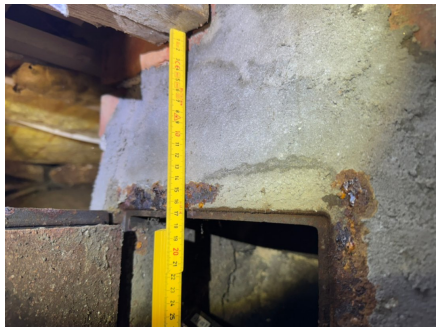
Avstand til brennbart materiale fra sotluke i krypkjelleren.

Monterte tilfredsstillende ubrennbart materiale under ildsted.

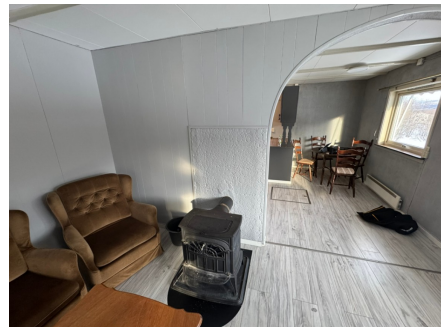
Pipen er kledd inn over brannmur.

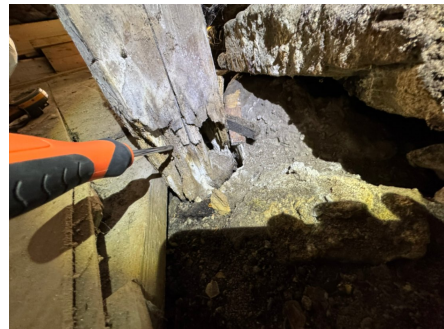
Det er ikke tilfredsstillende ventilerings av krypkjeller. Det er påvist skader på konstruksjoner i krypkjeller som er forårsaket av råte eller sopp. Det er stedvis påvist fuktnivå som tilsier at konstruksjonen kan ha fuktskader. Det er påvist råteskader i trebjelkelag.

Råteskade i trevirke.

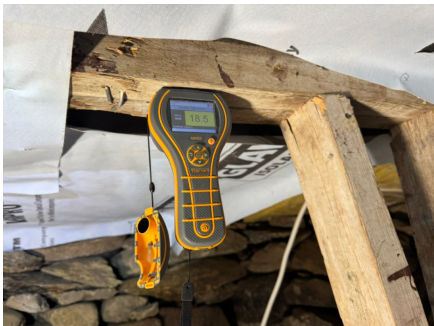
Ved inspeksjon i krypkjelleren opplever jeg kjellerlukt. Fuktmålinger i trevirke viser at det er høyt fuktnivå.

Fuktmåling i drager.

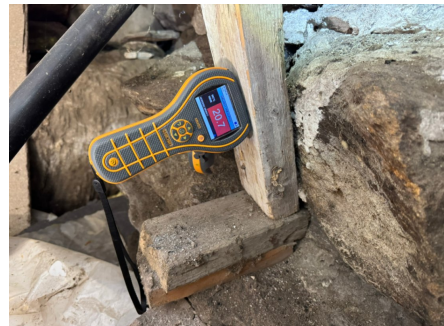
Fuktmåling i søyle.

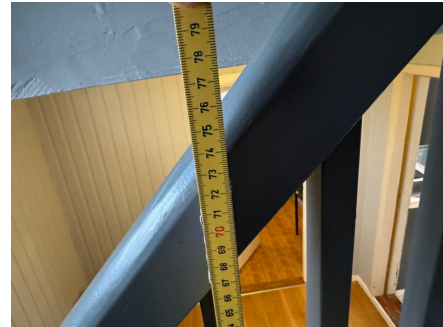
Konsekvensen av de påviste avvikene er økt risiko for fall/personskader.

Høyde på rekkverket.

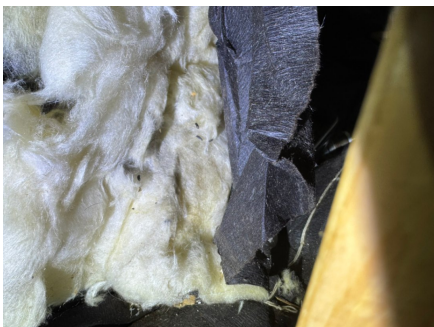
**Innvendig > Mus** [Gå til side](#)  
Det er avvik:  
Jeg har funnet spor av mus/gnagere.  
Helsefare: Mus kan bære med seg sykdommer som kan smitte til mennesker. Kontakt med mus eller deres avføring kan utgjøre en helsefare.  
Skade på eiendom: Mus er gnagere har behov for å gnage på ting for å holde tennene sine i sjakk. Dette kan føre til skader på boligens konstruksjon, ledninger, isolasjon og personlige eiendeler.  
Forurensning: Mus etterlater seg ekskrementer, urin og hår, noe som kan forurense boligen. Dette kan føre til dårlig luftkvalitet og ubehagelig lukt.  
Reproduksjon: Mus reproducerer seg raskt, så selv om du har få mus i utgangspunktet, kan antallet øke betydelig på kort tid, og det kan bli vanskelig å kontrollere populasjonen.

Spor etter mus/gnagere.

For å forhindre mus i boligen, er det viktig å ta tiltak som tetting av innganger, opprettholde god hygiene, og eventuelt bruke feller eller annen skadedyrbekjempelse. Det er viktig å handle raskt hvis du mistenker at mus har kommet inn i boligen din for å begrense skade og helsefare. Det anbefales at det innhentes vurdering fra fagkyndige innenfor fagområdet skadedyr for å kartlegge utbredelse og eventuelle skader.

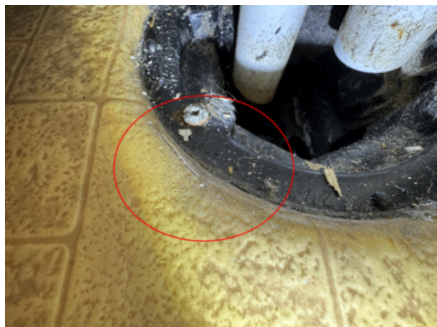
Sluk er plassert under dusjkabinett. Ved inspeksjon i sluk er det påvist skadet vinylbelegg. Dette kan tyde på at overgang mellom gulv og sluk ikke er tett. Sluket er av eldre type, noe som tilsier at ved renovering kan det være vanskelig å dokumentere at nye vinylbelegg eller slukmansjetter kan benyttes opp mot denne sluken. Det kan være nødvendig å skifte sluk ved renovering.

Sluk. Skadet vinylbelegg.

Rommet må oppgraderes/renoveres før daglig bruk for å redusere risiko/omfang av skader. Ved å utsette gulv og vegger for vann kan det oppstå sopp og råteskader i skjulte deler av konstruksjonen.

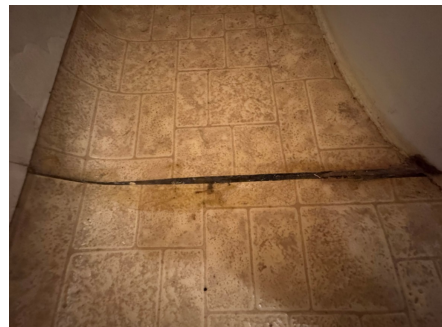
Eksempel på utettheter i vinylbelegg.

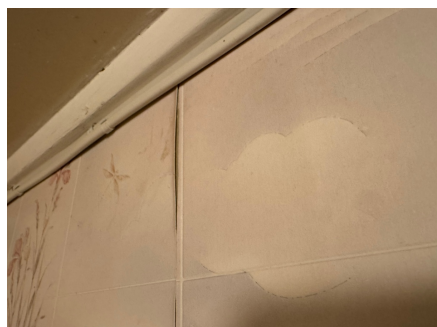
Eksempel på utettheter i våtromstapeten.

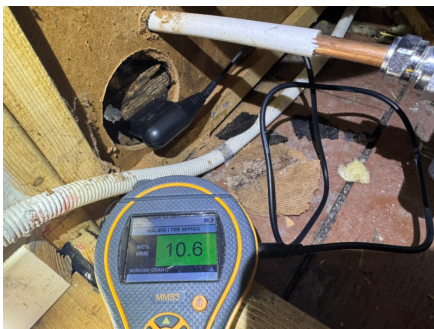
En fuktkvote på 10,6 % er generelt innenfor det som anses som normalt for treverk og andre byggematerialer. Dette nivået av fuktighet er vanligvis ikke bekymringsfullt og indikerer at materialet er tørt nok til å unngå problemer som muggvekst og råte. Selv om fuktighetsnivået er innenfor det normale området, må det gjøres ytterligere undersøkelser siden det er påvist råteskader i veggen. Det må gjøres ytterligere undersøkelser om årsaken til råteskader da det er i område med rør gjennomføringer.

Fuktmåling.

Det må gjennomføres ytterligere undersøkelser for å fastsette hvor fuktigheten kommer fra. Kostnadsestimatet er sammen med punkt "Generell" under bad.

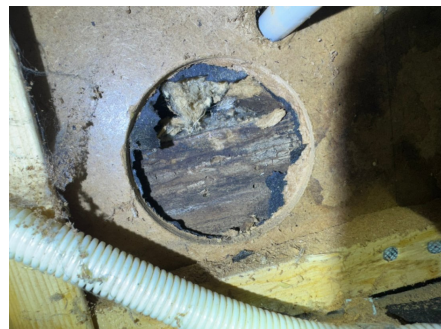
Det er i hulltakingen påvist fukt/råteskader

Råteskadet trevirke.

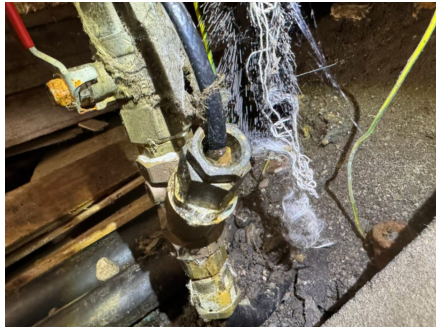
Mer enn halvparten av forventet brukstid er passert på innvendige vannledninger. Det er lekkasje fra rør.

Lekkasje på vannledningen i krypekjelleren.

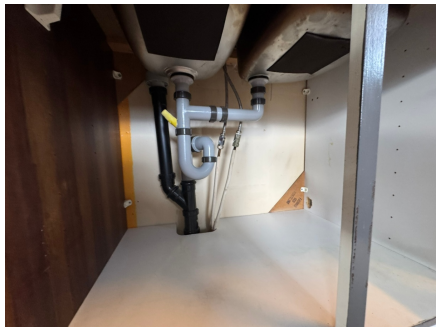
Dette anlegget har en vakumventil for å opprettholde et positivt trykk i avløpssystemet. Dette hjelper til med å forhindre at avløpsgasser trakk inn i bygningen, men løsningen er frafådet da den kan føre til luftlekkasjer til kaldt loft. Avløpsanlegget skal ventileres over tak. Dette betyr at luft fra sanitærutstyr som toaletter, vasker og dusjer skal føres gjennom avtrekksrør og deretter ut i det fri gjennom en takventil eller et annet passende utluftingspunkt.

vakumventil under vasken på kjøkkenet.

Luftledningen for avløpssystemet må føres til det fri over øverste installasjon, blant annet for å sikre at vannlåsene fungerer tilfredsstillende.

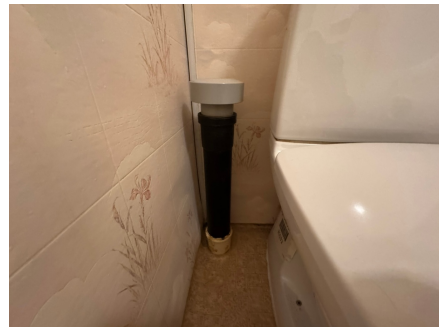
vakumventil på badet.

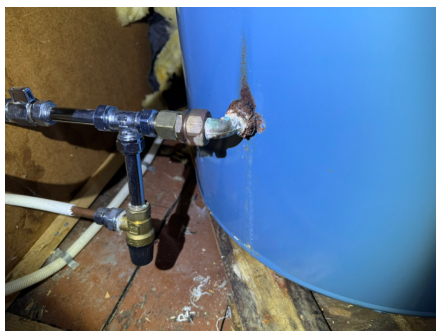
Det er påvist rust på rørkobling på varmtvannstanken.

Rust på rørkoblingen til varmtvannstanken.

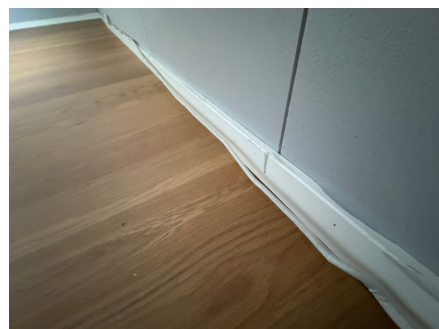
Eksempel på løs ledning.

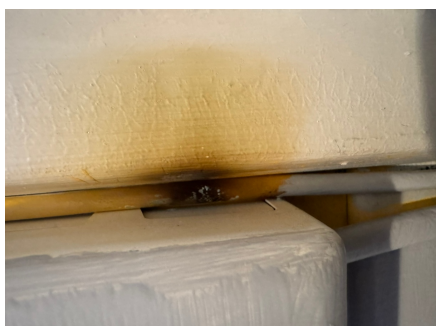
Tegn til varmgang på ledning over en koblingsboks.

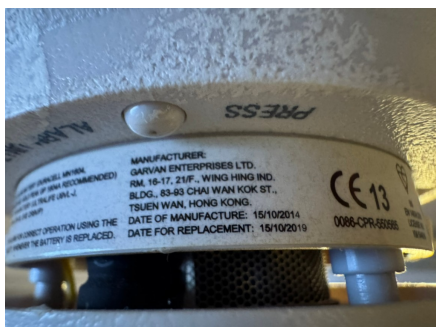
1. Er det mangler for brannslukningsutstyr i boligen iht. forskriftskrav på søknadstidspunktet, men minst Byggeforskrift 1985?  
**Nei**
2. Er det skader på brannslukningsutstyr eller er apparatet eldre enn 10 år?  
**Nei**
3. Er det mangler på røykvarslere i boligen iht. forskriftskrav på søknadstidspunktet, men minst Byggeforskrift 1985?  
**Nei**
4. Er det skader på røykvarslere?  
**Ja Røykvarslere er «utgått» på dato.**

Utgått på dato.

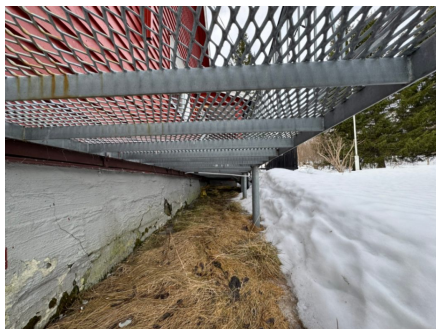
Jeg har ikke påvist utvendig fuksikring av grunnmuren. Dette er med på å øke risiko for fuktinntrenging til krypekjelleren.

ikke mulig å påvise utvendig fuktsikring.

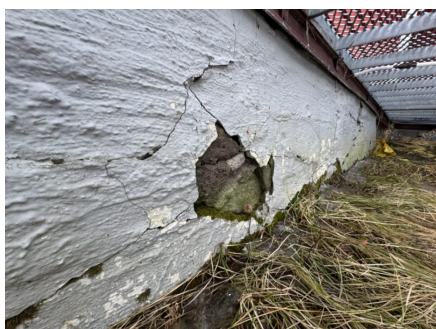
Sprekker kan tillate vann å trenge inn i grunnmuren, noe som kan føre til ytterligere skader på grunnmuren. Vann som trenger inn i sprekken kan fryse og utvide seg, noe som forverrer sprekken og kan føre til ytterligere skader.

Sprekk og skadet murpuss på grunnmuren.

I forbindelse med utbygging av drenering vil det være naturlig å utbedre sprekkdannelsene.

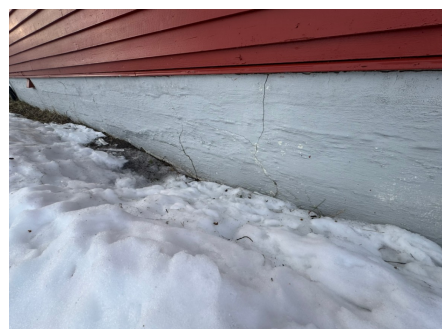
Grunnmuren har sprekkdannelser.

Eksempel på sprekker i grunnmuren

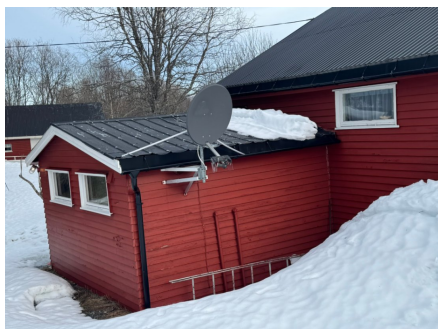
Spor etter oljetank

- Oljetank må påregnes sanert.
- Røropplegg og tank utvendig må fjernes/saneres.

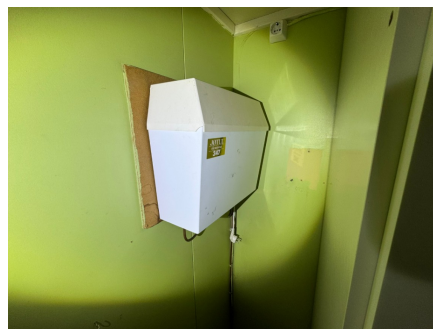
Dagtank.
