Vassendveien 194, 9309 FINNSNES

**Enebolig med frittstående garasje  
på stor eiendom i landlige  
omgivelser på Aspelund -  
umiddelbar adkomst til utmark.**

Befaringsdato: 26.02.2025

# Tilstandsrapport

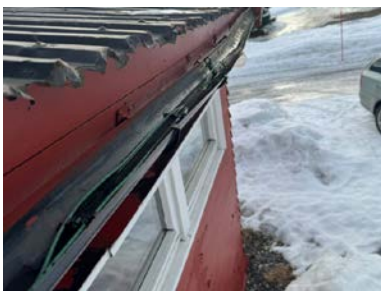
Skader på takrenne.

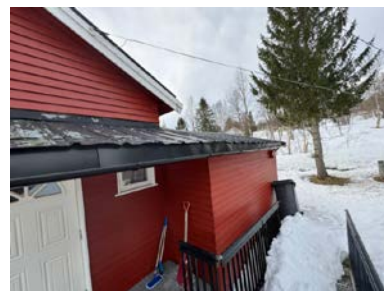
Det er påvist avvik i beslagløsninger. Det mangler snøfangere på hele eller deler av taket, noe som var krav på byggemeldingstidspunktet. Det mangler tilfredsstillende adkomst til pipe for feier. Det skal være en godkjent fastmontert takstige/trinn på taket opp til skorsteinen. Dette gjelder alle typer takteking og helningsgrad. Nedløp som er synlig er ført under bakken. Det er ikke mulig for meg å vurdere hvilken løsning som er valgt under bakken.

Manglende snøfangere hvor folk kan ferdes.

Kostnadsestimatet er satt til montering av takstige å snøfangere.

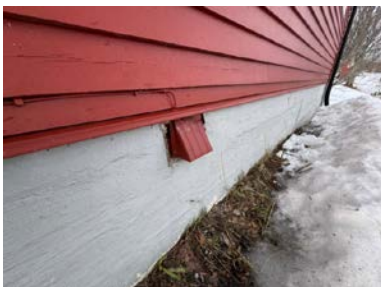
Det er ingen eller liten lufting i nedre kant av kledning mot grunnmur. Det er påvist spredte råteskader i bordkledningen. Bordkledning går stedvis nesten helt ned i terreng. Kledningen er ikke ventilert. Det anbefales at det er gjennomgående luftespalte bak kledningen for å «lufte ut» kondens som skapes på baksiden av

Kledningen er ikke ventilert.

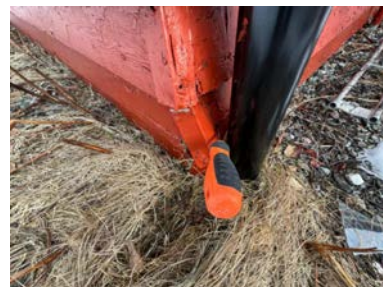
Eksempel på råteskadet kledning.

Jeg vil anbefale at kledningen males jevnlig for å redusere risiko for skader på kledningen.

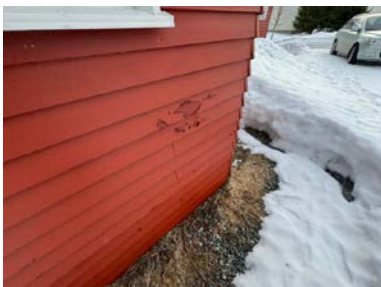
Konsekvensen av at bordkledningen stedvis går ned i terreng er økt risiko for råteskader.

Kledningen går hel ned til bakkenivå.

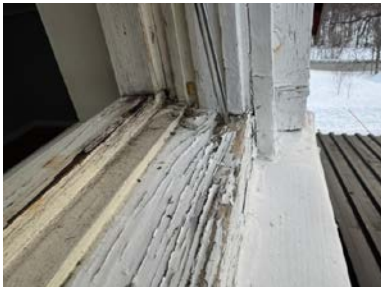
Det er påvist tegn på innvendig kondensering av enkelte vindusglass. Karmene i vinduer er slitte og det er sprekker i treverket. Utvendig omramming går helt ned til beslaget, dette kan forkorte levetiden til omramming rundt vindu.

Værslitt karm.

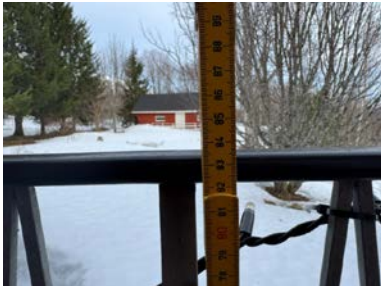
Feil ved rekkverk øker risiko for fall med personskader.

Høyden på rekkverket.

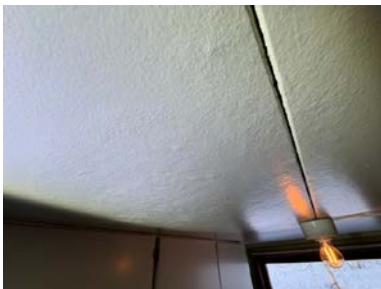
Det er stedvis påvist synlige skader på overflater. Det er påvist fuktsvellinger i innvendig tak og store skjevheter på grovkjøkkenet. Gulvet i stuen har en del fuktsvellinger utover normal slitastegrad.

Fuktskjolder i taket.

Kostnadsestimatet er satt til utbedring av enkelte overflater, kostnadsestimatet på skjevheter og konstruksjon på grovkjøkkenet er omtalt i punkt "etasjeskillet".

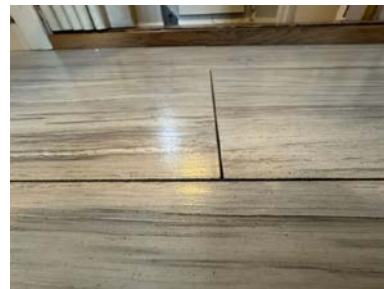
Fuktsvellinger i laminatgulvet.

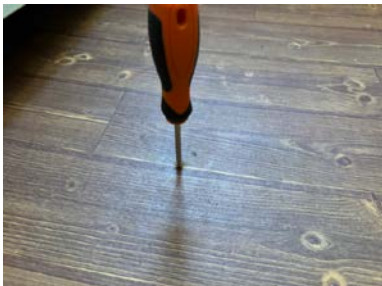
Det er registrert symptom på sopp/råte. Målt høydeforskjell på over 20 mm innenfor en lengde på 2 meter. Tilstandsgrad 3 gis med bakgrunn i standardens krav til godkjente måleavvik. Målt høydeforskjell på over 30 mm gjennom hele rommet. Tilstandsgrad 3 gis med bakgrunn i standardens krav til godkjente måleavvik. Tilbygget med grovkjøkken og bod har store skjevheter og ujevnheter. Det er målt ca 12,5 cm høydeforskjell inne på grovkjøkkenet, ved fuktsøking viser det høyere verdier midt på gulvet.

Tegn til råteskade.

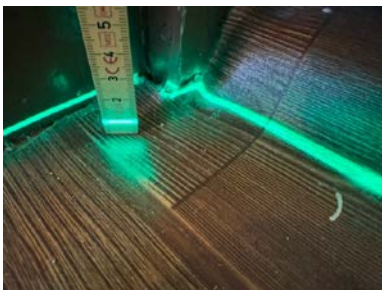
Måling ved dør.

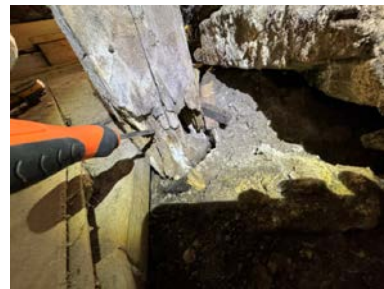
Det er ikke adkomst til deler av kryp kjelleren. Kryp kjeller er kun vurdert i tilgjengelige deler. Kryp kjeller regnes for å være en risikokonstruksjon som er utsatt for fukt- og råteskader i bunnsvill, trebjelkelaget og andre tilstøtende konstruksjoner, på grunn av fuktighet fra grunnen og kondensering ved temperaturskjeller. Selv om det ikke er avdekket tegn på skader, betyr ikke dette nødvendigvis at det ikke foreligger skader i eller i forbindelse med kryp kjelleren. Det er ikke tilfredsstillende ventilerings av kryp kjeller. Det er påvist skader på konstruksjoner i kryp kjeller som er forårsaket av råte eller sopp. Det er stedvis påvist fuktnivå som tilsier at konstruksjonen kan ha fuktskader. Det er påvist råteskader i trebjelkelag.

Råteskade i trevirke.

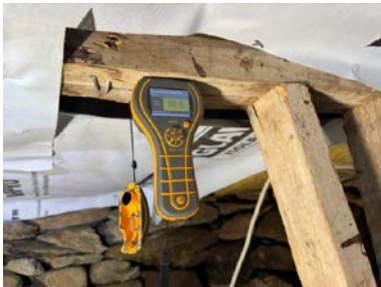
Ved inspeksjon i kryp kjelleren opplever jeg kjellerlukt. Fuktmålinger i trevirke viser at det er høyt fuktnivå.

Fuktmåling i drager.

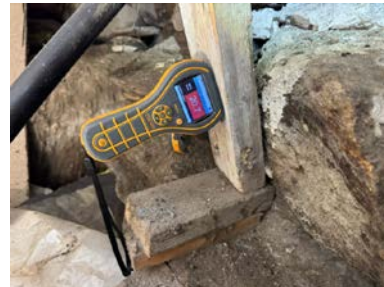
Fuktmåling i søyle.

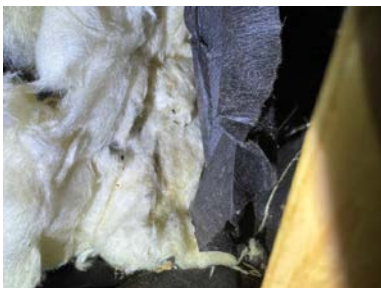
Skade på eiendom: Mus er gnagere har behov for å gnage på ting for å holde tennene sine i sjakk. Dette kan føre til skader på boligens konstruksjon, ledninger, isolasjon og personlige eiendeler.

Spor etter mus/gnagere.

For å forhindre mus i boligen, er det viktig å ta tiltak som tetting av innganger, opprettholde god hygiene, og eventuelt bruke feller eller annen skadedyrbekjempelse. Det er viktig å handle raskt hvis du mistenker at mus har kommet inn i boligen din for å begrense skade og helsefare. Det anbefales at det innhentes vurdering fra fagkyndige innenfor fagområdet skadedyr for å kartlegge utbredelse og eventuelle skader.

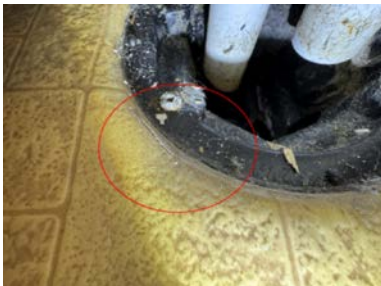
Våtrommet må oppgraderes for å tåle normal bruk etter dagens krav. Tettesjikt på gulvet er vinylbelegg, tettesjikt på vegger er våtromstapet. Tettesjiktet er egnet til denne typen bruk, men på grunn av utettheter vil ikke overflatene tåle vannbelastning. Sluk er plassert under dusjkabinett. Ved inspeksjon i sluk er det påvist skadet vinylbelegg. Dette kan tyde på at overgang mellom gulv og sluk ikke er tett. Sluket er av eldre type, noe som tilsier at ved renovering kan det være vanskelig å dokumentere at nye vinylbelegg eller slukmansjetter kan benyttes opp mot denne sluken. Det kan være nødvendig å skifte sluk ved renovering. Årsak kan være at rommet ikke har vært i bruk den siste tiden. Dusjkabinettet er helt avgjørende for at det ikke har oppstått fuktskader i rommet. Det er ikke tilfredsstillende fall på gulv, laveste punkt på gulvet er midt på gulvet. Dette øker risiko for utflomming av vann til andre rom samt at det kan bli liggende vanddammer som ikke renner mot sluk. Det er utetthet og stedvis løst gulvbelegg. Rommet varmes opp med stråleovn på vegg. Rommet er ventilert med naturlig ventilasjon via klaffeventil i vegg. Ventilasjonen kan oppleves som dårlig ved dusjing. Det må gjøres oppgradering av våtrommets tettesjikt/membran for at våtrommet skal tåle en normal bruk etter dagens krav (tett våtsone). En samlet TG 3 for rommet er satt med bakgrunn i alder og manglende tetthet i våtsonen på rommet. Ved renovering av rommet må det gjennomføres en helhetlig prosjektering av våtrommet.

Sluk. Skadet vinylbelegg.

Rommet må oppgraderes/renoveres før daglig bruk for å redusere risiko/omfang av skader. Ved å utsette gulv og vegger for vann kan det oppstå sopp og råteskader i skjulte deler av konstruksjonen.

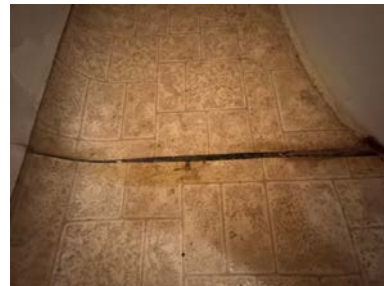
Eksempel på utettheter i vinylbelegg.

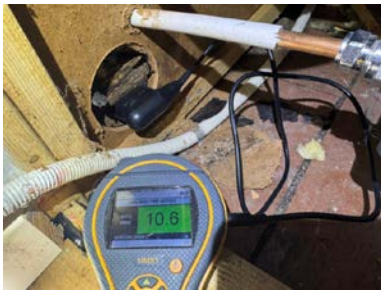
Hulltaking er foretatt og det er påvist avvik i konstruksjonen. Det er i hulltakingen påvist fukt/råteskader. En fuktkvote på 10,6 % er generelt innenfor det som anses som normalt for treverk og andre byggematerialer. Dette nivået av fuktighet er vanligvis ikke bekymringsfullt og indikerer at materialet er tørt nok til å unngå problemer som muggvekst og råte.

Fuktmåling.

Det må gjennomføres ytterligere undersøkelser for å fastsette hvor fuktigheten kommer fra. Kostnadsestimatet er sammen med punkt "Generell" under bad.

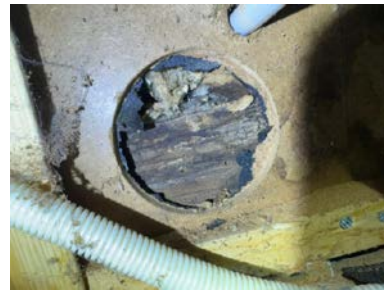
Selv om fuktighetsnivået er innenfor det normale området, må det gjøres ytterligere undersøkelser siden det er påvist råteskader i veggen. Det må gjøres ytterligere undersøkelser om årsaken til råteskader da det er i område med rør gjennomføringer.

Råteskadet trevirke.

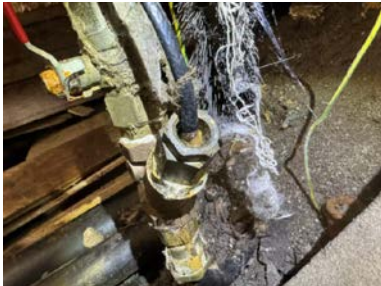
Mer enn halvparten av forventet brukstid er passert på innvendige vannledninger. Det er lekkasje fra rør. Det er påvist drypping fra inntaksrøret hvor varmekabel går inn.

Lekkasje på vannledningen i krypekjelleren.

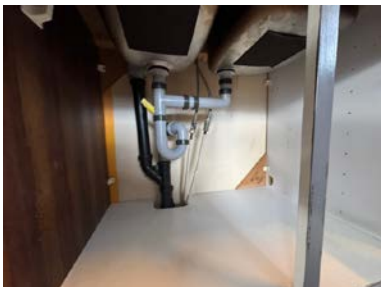
Det er ikke påvist tilfredsstillende lufting av avløpsanlegget. Mer enn halvparten av forventet brukstid er passert på innvendige avløpsledninger. Dette anlegget har en vakuumventil for å opprettholde et positivt trykk i avløpssystemet. Dette hjelper til med å forhindre at avløpsgasser trakk inn i bygningen, men løsningen er frafådd da den kan føre til luftlekkasjer til kaldt loft. Avløpsanlegget skal ventileres over tak. Dette betyr at luft fra sanitærutstyr som toaletter, vasker og dusjer skal føres gjennom avtrekksrør og deretter ut i det fri gjennom en takventil eller et annet passende utluftingspunkt.

vakumventil under vasken på kjøkkenet.

Luftledningen for avløpssystemet må føres til det fri over øverste installasjon, blant annet for å sikre at vannlåsene fungerer tilfredsstillende.

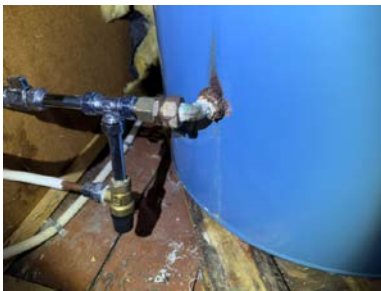
Det er ikke påvist tilfredsstillende avrenning eller annen kompenserende løsning fra varmtvannstank. Det er påvist at varmtvannstank er over 20 år. Det er påvist rust på rørkobling på varmtvannstanken.

Rust på rørkoblingen til varmtvannstanken.

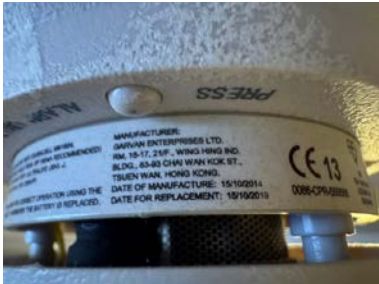
Utgått på dato.

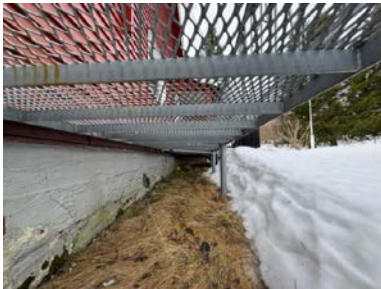
Det mangler, eller på grunn av alder er det sannsynlig at det mangler, utvendig fuktsikring av grunnmuren ved kjeller/underetasje. Mer enn halvparten av forventet levetid på drenering er overskredet. Jeg har ikke påvist utvendig fuktsikring av grunnmuren. Dette er med på å øke risiko for fuktinntrenging til kryp kjelleren. Det er ikke mulig å vurdere drenerens tilstand eller funksjonalitet. Ut fra de opplysningene jeg har om alder for dreneringen og byggegrunn i området må det påregnes at drengsslanger skiftes. Eventuelle drengsslanger ledes til ukjent sted. På oppføringstidspunktet var det ikke vanlig å montere duk for å skille drenerende masser fra stedlige masser. Dette øker risiko for at jord og sand trenger inn i drenerende masser og slik reduserer effekten av de drenerende massene. Ut fra alder for dreneringen og normal byggeskikk på oppføringstidspunktet er det risiko for at dreneringen ikke vil fungere som den skal i løpet av de neste årene. Potensielle kjøpere anbefales å ta med oppgradering av dreneringen i sine vurderinger.

ikke mulig å påvise utvendig fuksikring.

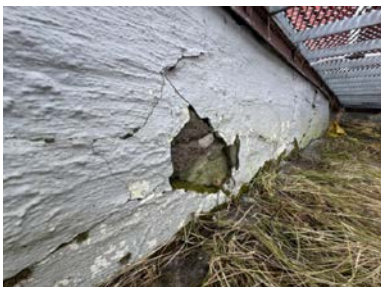
Grunnmuren har sprekkdannelser. Det er ikke mulig å inspisere alle deler av grunnmuren.

Sprekker kan tillate vann å trenge inn i grunnmuren, noe som kan føre til ytterligere skader på grunnmuren. Vann som trenger inn i sprekken kan fryse og utvide seg, noe som forverrer sprekken og kan føre til ytterligere skader.

Sprekk og skadet murpuss på grunnmuren.

I forbindelse med utbygging av drenering vil det være naturlig å utbedre sprekkdannelsene.

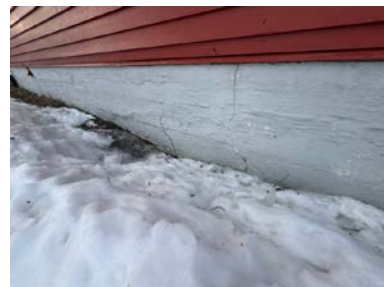
Eksempel på sprekker i grunnmuren

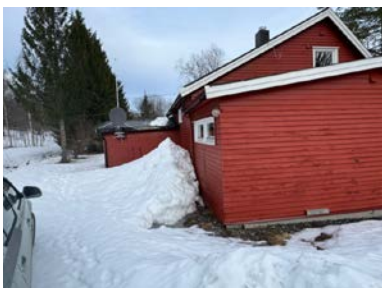
Mye snø på tomten på befaringsdagen.

- Det bør foretas nærmere undersøkelser av tomta når den er snøfri.
