# Tilstandsrapport

Enebolig

Granlunden 10, 4480 KVINESDAL

Befaringsdato: 12.02.2026

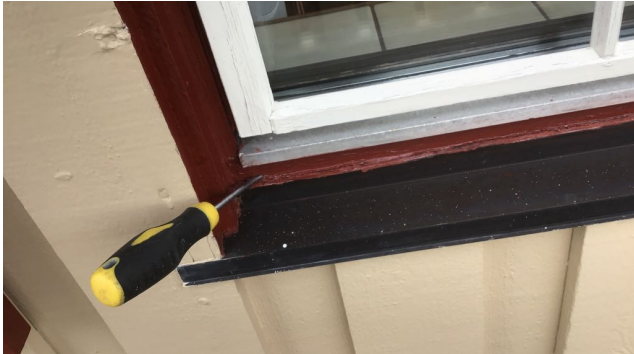
Karmene i vinduer er noe værslitte utvendig og det er sprekker i trevirket, fukt i nedkant karm i stuevinduer .

Fukt i nedkant stuevinduer

Det må påregnes noe vedlikehold og at enkelte vinduer må skiftes ut.

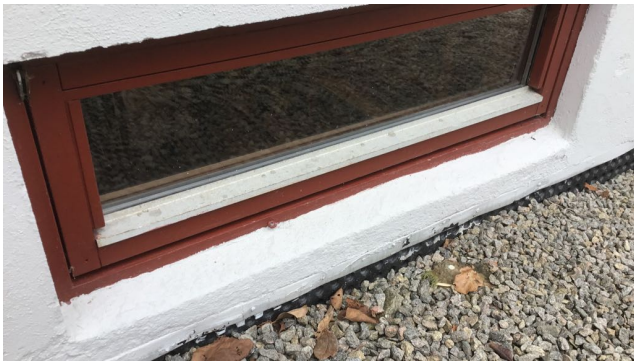
På kjellervinduer i mur er det ikke sålebeslag under vinduer og mangelfull tetting/ pussing rundt vinduene.

Dette kan påføre vinduene store fukt belastninger ved opptrekk av fukt via mur, som videre kan medføre fuktskader på vinduskarmer

Mangler beslag under vindu

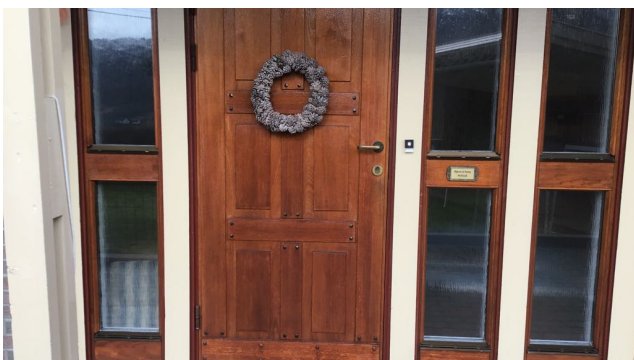
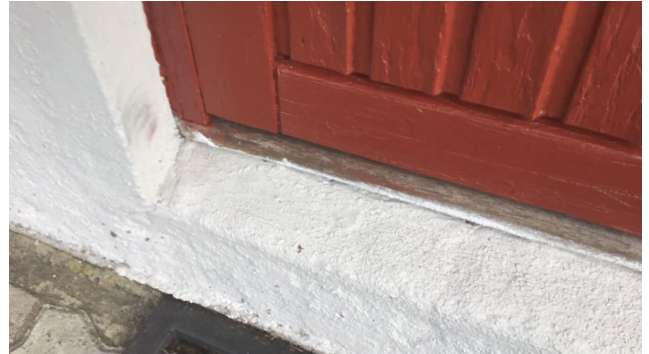
- Det er avvik:  
-Mangler beslag under vaskeroms dør, dette kan gjøre at fukt kan trekke inn og forårsake skade

Mangler beslag under dør

- Tiltak:  
-Det bør monteres beslag under vaskeroms dør

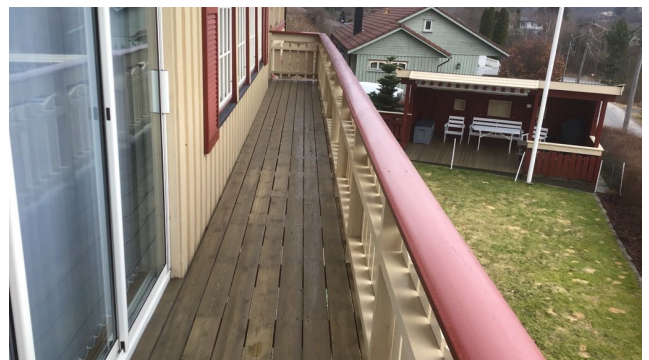
- Rekkverket er for lavt i forhold til dagens krav til rekkverkshøyder.  
Rekkverk av tre fra terrasse/balkong fra 1 etg har høyde som er lavere enn dagens krav til rekkverkshøyder.  
Rekkverk er blitt oppført med høyden etter byggeårets krav.  
For å gjøre rekkverk mer sikker mot fall/fallskader, bør rekkverket forhøyes.

- Andre tiltak:  
For at rekkverkene skal ha god sikring mot fall, anbefales det at det gjøres høyere og i tråd med dagens krav til rekkverkshøyde på 1 m.  
Det er imidlertid ikke noe krav om slik forhøyning, da rekkverket ble opprinnelig oppført før nåværende krav ble gjort gjeldende.  
Konsekvens av lavt rekkverk på balkonger er at dette gir økt risiko for fall og fallskader

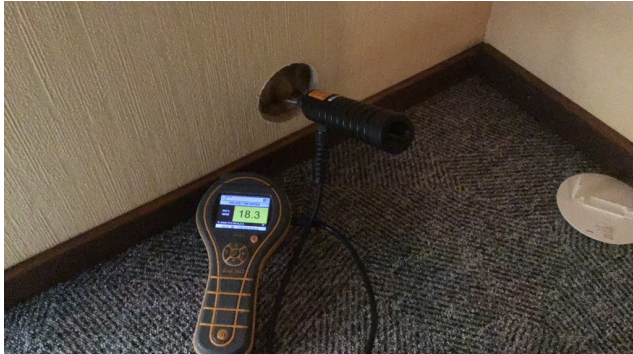
Det ble målt forhøyede fuktverdier i svill ved hulltaking mot terreng på soverommet. Måleresultat 18.3Vekt%.

Det kan ikke utelukkes avvik i andre rom med inn forede vegger mot terreng.

Ytterligere undersøkelser anbefales.
