Granlunden 10, 4480 KVINESDAL

**Hamrebakkene - Velholdt og oppgradert enebolig med garasje og hagestue! Flott beliggenhet og utsikt i rolig gate!**

Befaringsdato: 12.02.2026

Rapportdato: 20.02.2026

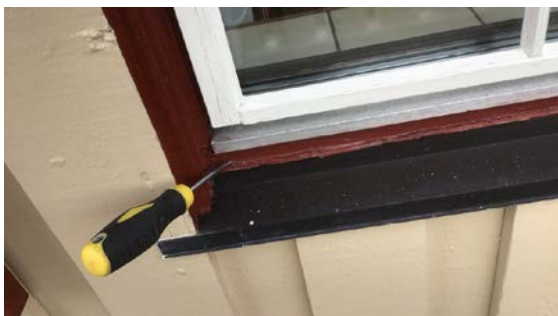
- Det er avvik:  
Karmene i vinduer er noe værslitte utvendig og det er sprekker i trevirket, fukt i nedkant karm i stuevinduer .  
På kjellervinduer i mur er det ikke sålebeslag under vinduer og mangelfull tetting/ pussing rundt vinduene.  
Dette kan påføre vinduene store fukt belastninger ved opptrekk av fukt via mur, som videre kan medføre fuktskader på vinduskarmen

Fukt i nedkant stuevinduer

- Tiltak:  
Det må påregnes noe vedlikehold og at enkelte vinduer må skiftes ut.

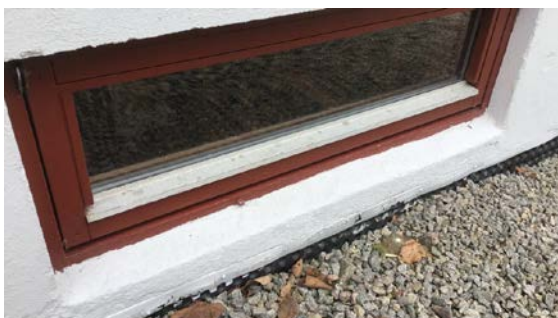
På kjellervinduer i mur er det ikke sålebeslag under vinduer og mangelfull tetting/pussing rundt vinduene. Dette kan påføre vinduene store fukt belastninger ved opptrekk av fukt via mur, som videre kan medføre fuktskader på vinduskarmer.

Mangler beslag under vindu

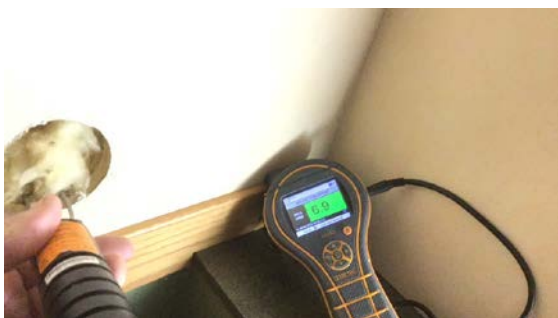
## 1 TG 1 Tilliggende konstruksjoner våtrom

Hulltaking utført i gang bak dusj.  
Ikke påvist unormale fuktverdier på kontrollert område. 6,9 vektprosent

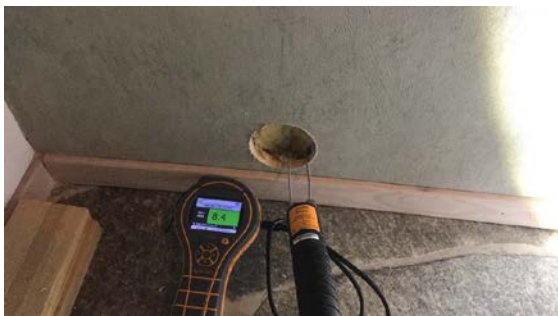
## TG 1 Tilliggende konstruksjoner våtrom

Hulltaking utført i gang bak dusj.  
Ikke påvist unormale fuktverdier på kontrollert område. 8,4vektprosent

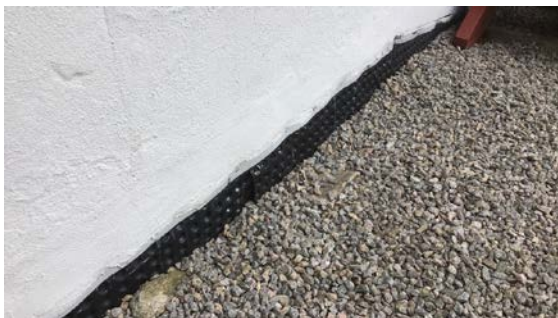
Fast dekke rundt deler av boligen har noe fall fra bolig.

Grunnmur mot terreng er ikke isolert men har synlig grunnmursplatt

Generelt anbefales fall på terreng i fra boliger på min. 1:50 og min. 3 m ut i fra grunnmurer for å redusere fukt påkjenning på grunnmuren.

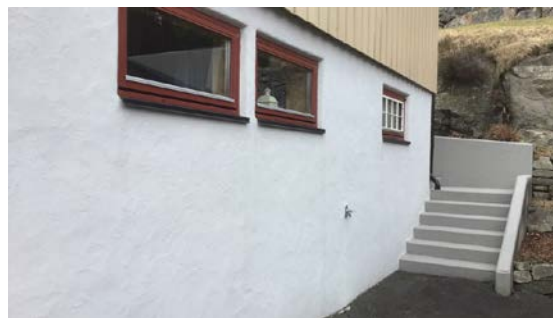
### TG 1 Grunnmur og fundamenter

Murt grunnmur. Mindre stedvis riss i pussflate, men ingen vesentlige sprekker observert som tilsier svikt. Normalt oppsyn og vedlikehold.
