Tilstandsrapport

Enebolig

Stjernestien 7 A, 1930 AURSKOG

Befaringsdato: 21.01.2025

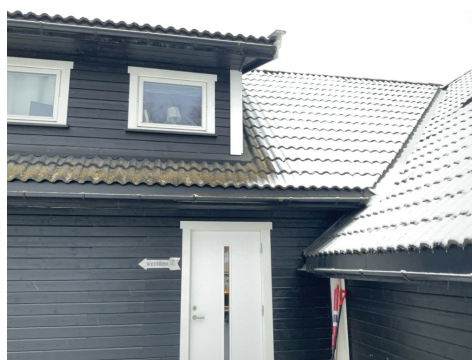
- Det mangler snøfangere på hele eller deler av taket, noe som var krav på byggemeldingstidspunktet.
- Det er avvik:

Skadet takrenne bør skiftes ut.
Snøfangere over inngangssiden til tilbygd del må monteres for å lukke avviket (TG3) og for å oppfylle byggeårets krav og kostnadsestimat er vurdert i forhold til dette.
Snøfangere må monteres på hele taket for å tilfredsstille dagens byggeforskrift.

Kostnadsestimat: 10 000 - 50 000

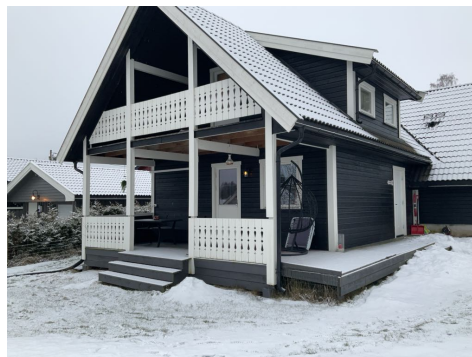
! TG 3 Terrasse mot vest

Terrasse i trekonstruksjon på mark/punktfundamentering. Spaltegulv av tre.

- Det er påvist fukt-/råteskader i konstruksjonen.
- Det er avvik:

Det er råteskade i rekkverk og skade i trestolpe (bærende konstruksjon). Konstruksjon med takoverbygg er for dårlig dimensjonert for taklast/snølast.

- Tiltak:
- Råteskadede konstruksjoner må skiftes ut.

Takkonstruksjon må forsterkes/bygges om for å lukke avviket.

Kostnadsestimat er vurdert for å skifte råteskadet rekkverk og skadet stolpe.

Kostnadsestimat: 10 000 - 50 000

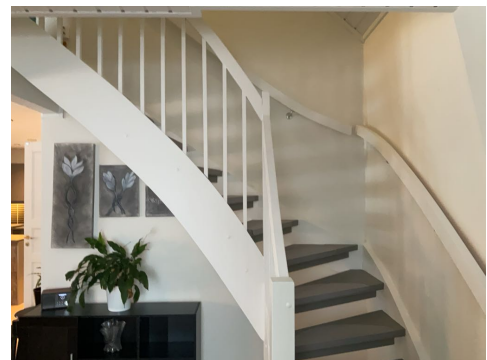
TG 2 Innvendige trapper - 2

Tilbygd del har 180 graders malt tretrapp.

- Rekkverkshøyde må endres for å tilfredsstille krav på byggeomeldingstidspunktet.
- Rekkverket er såpass lavt at det på grunn av sikkerhetsmessige forhold anbefales økning av høyde.
- Håndløper må monteres på vegg for å tilfredsstille krav på byggetidspunktet.
- Åpninger er såpass store at det ut ifra sikkerhetsmessige forhold anbefales å lage mindre åpninger.

Trappen bør skiftes ut.

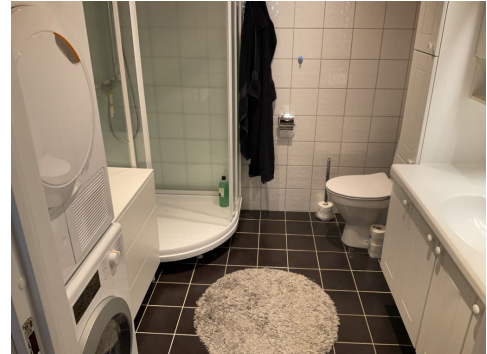
TG 2 Overflater vegger og himling

- Det er påvist sprekker i fliser.

Det ble påvist sprekke i 1 flis i veggghjørne.

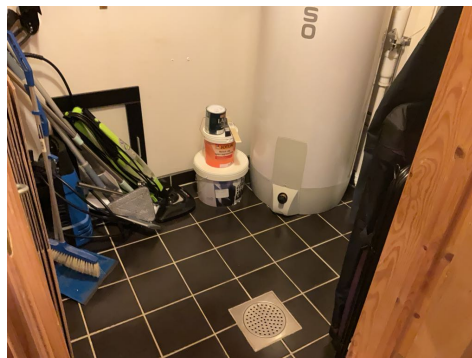
TG 2 Overflater vegger og himling

Vaskerommet har god funksjonalitet iht. dagens bruk (ingen fuktbelastning pr. i dag).

- Uegne materialer må fuktbeskyttes/utskiftes.
