Stjernestien 7a, 1930 AURSKOG

Befaringsdato: 21.01.2025 Rapportdato: 12.02.2025 Oppdragsnr.: 10816-25009 Referansenummer: ZT1516

Autorisert foretak: Petter Larsen Havnen AS Sertifisert Takstingeniør: Petter Larsen Vår ref:

Tilstandsrapport

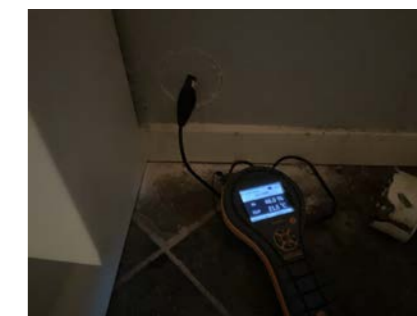
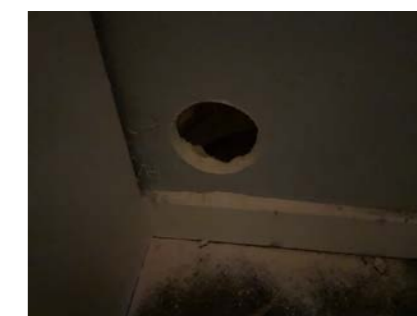
Det ble målt relativ luftfuktighet i vegg og det ble gjort visuell inspeksjon.

Det ble ved målinger og visuell inspeksjon ikke påvist tegn på fuktskader.

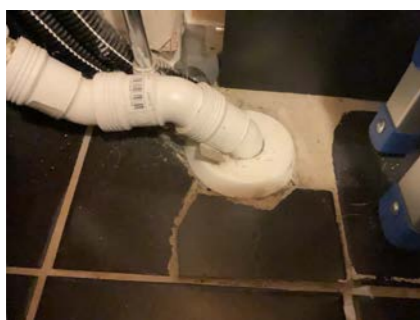
1. ETASJE (OPPRINNELIG DEL) > VASKEROM

TG 2 Sluk, membran og tettesjikt
