# Tilstandsrapport

Dælenenggata 40 F, 0567 OSLO

Befaringsdato: 26.06.2025

Oppdragsnr.: 18745-2914

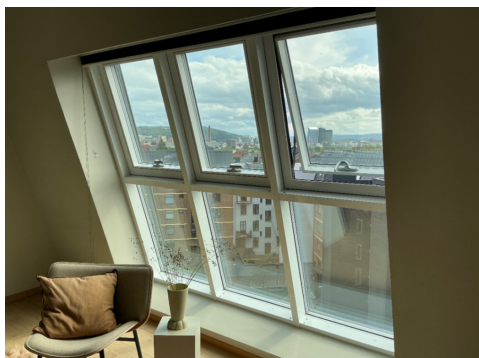
### ! TG 1 Vinduer

Bygningen har PVC vinduer med 3-lags glass.

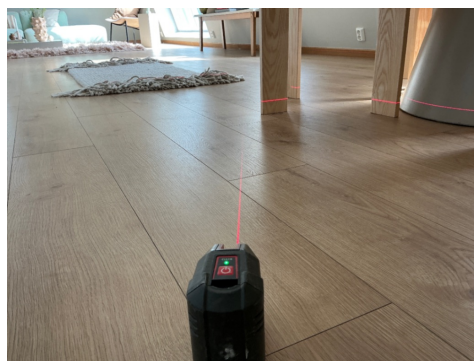
Nivellering stue/kjøkken, ingen registrerte avvik

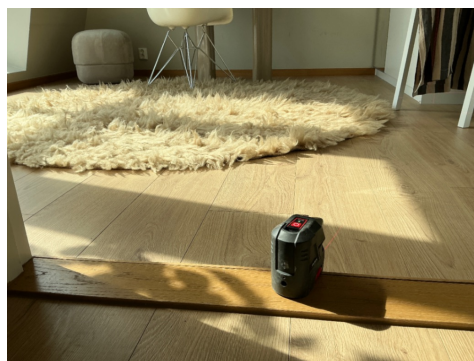
Nivellering soverom, ingen registrerte avvik

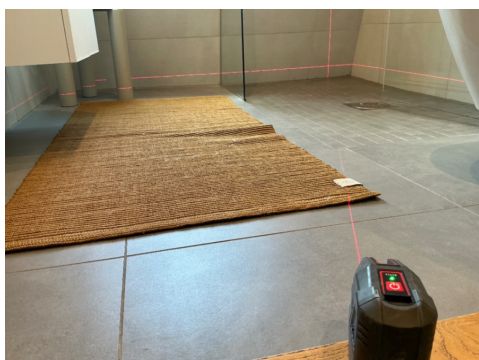
### ! TG 2 Overflater Gulv

Gulvet er flislagt. Rommet har elektriske varmekabler. Fall mot sluk er målt til ca. 15 mm.

- Det er påvist at noen fliser har bom (hulrom under).

- Selv om bom eller hull lyd ikke alltid er et umiddelbart problem, bør det overvåkes nøye før eventuell utvikling i sprekker i flisfuger e.l. oppstår. Dette må en foreta tiltak for, for å begrense utviklingen.

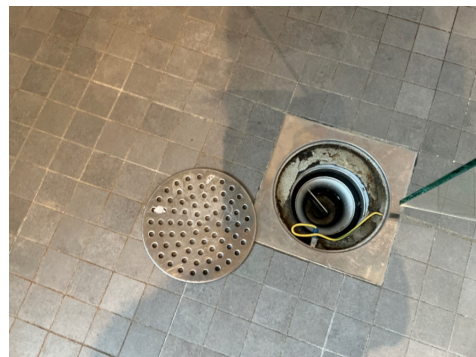
### ! TG 1 Sluk, membran og tettesjikt

Det er nyere stålsluk og smøremembran med dokumentert utførelse.

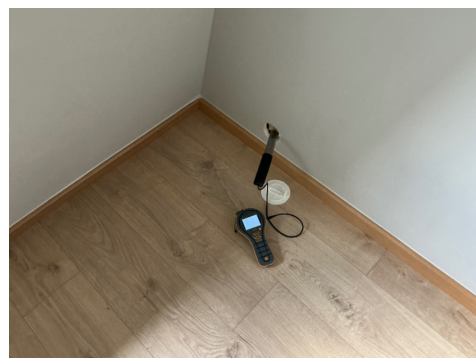
### ! TG 1 Tilliggende konstruksjoner våtrom

Hulltaking er foretatt uten å påvise unormale forhold. Hulltaking er foretatt i soverom.

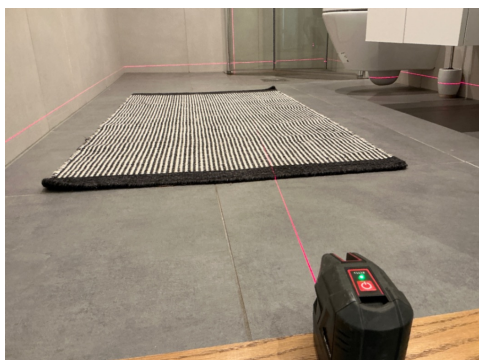
### ! TG 2 Overflater Gulv

Gulvet er flislagt. Rommet har elektriske varmekabler. Fall mot sluk er målt til ca. 15 mm.

- Det er påvist at noen fliser har bom (hulrom under).

- Selv om bom eller hull lyd ikke alltid er et umiddelbart problem, bør det overvåkes nøye før eventuell utvikling i sprekker i flisfuger e.l. oppstår. Dette må en foreta tiltak for, for å begrense utviklingen.

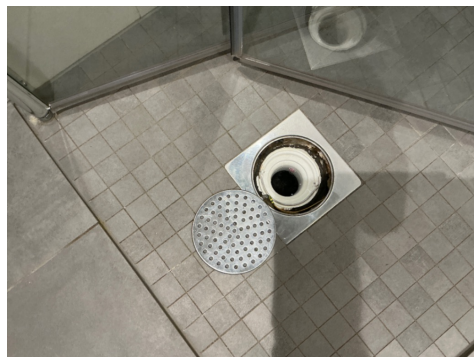
### ! TG 1 Sluk, membran og tettesjikt

Det er plastsluk og smøremembran med dokumentert utførelse.

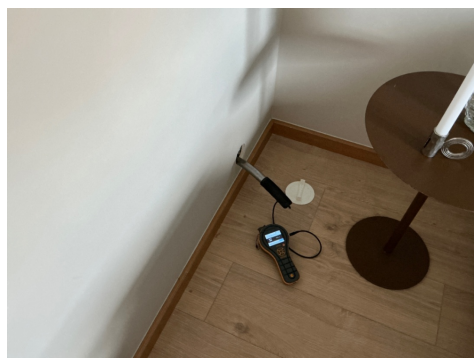
### ! TG 1 Tilliggende konstruksjoner våtrom

Hulltaking er foretatt uten å påvise unormale forhold. Hulltaking er foretatt i soverom.

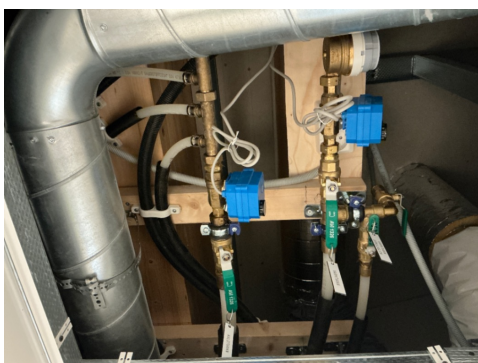
### ! TG 2 Vannledninger

Innvendige vannledninger er av plast (rør i rør).

- Det er påvist at eventuelt lekkasjevann fra rør i rør system ikke ledes til sluk eller annen kompenserende løsning.

- Det bør foretas tiltak på anlegget som sikrer bedre løsning på eventuelt lekkasjevann fra rør i rør system.

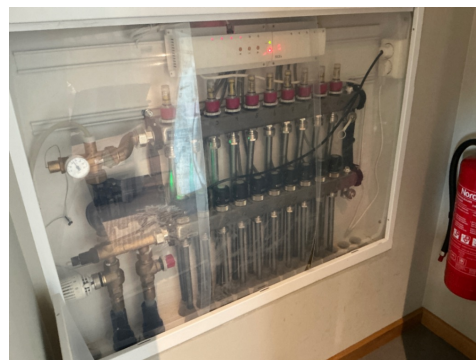
### ! TG 1 Vannbåren varme

Vannbåren varme
