# Tilstandsrapport

Enebolig

Lalandsvegen 438 , 4341 BRYNE

Befaringsdato: 10.03.2026

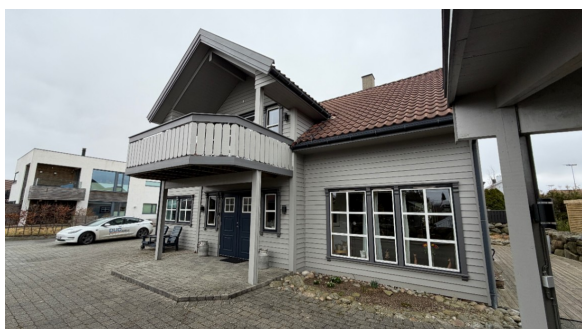
### TG 2 Nedløp og beslag

Takrenner og nedløp av plast, påregnelig med noen smålekkasjer i skjøter.  
Normal tid før utskifting av takrenner/nedløp i plast er 20 - 30 år.  
Oppspyling/kontroll av takrenner og nedløp anbefales med jevne mellomrom.

- Det er ikke krav om utbedring av snøfangere opp til dagens krav.
- Overvåk tilstanden jevnlig. For å få tilstandsgrad 0 eller 1 må beslag/renner/nedløp skiftes ut, men tidspunktet for når dette er nødvendig er vanskelig å si noe om.

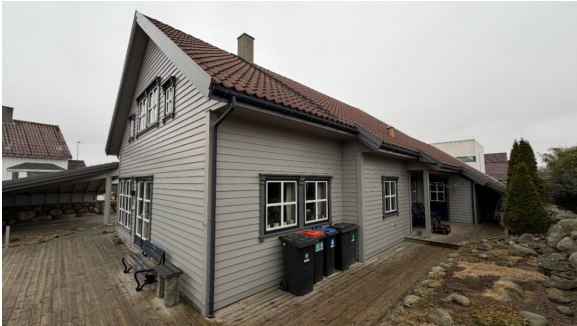
## TE 2 Veggkonstruksjon

Utvendig kledning fra byggeåret, normal slitasje iht alder, noe tørkesprekker og begynnende nedbrytning i kledning som er mye utsatt for sol og fuktighet.

Det er stedvis noe mindre drems-/luftespalte over vannbord, noe som kan gi økt fuktpåvirkning på kledning og underliggende konstruksjon. Det er stedvis noe manglende musetetting. Dette kan gi fare for smådyrinntrenging og bør utbedres.

Det er enkelte steder noe liten avstand mellom kledning/listverk og terreng, dette øker fuktbelastningen på treverket og reduserer utluftingen bak kledningen. Anbefalt avstand er 15 cm.

Etableres drems- og luftespalte over vannbord for å sikre tilstrekkelig lufting og avrenning fra kledning. Dette innebærer justering eller utskifting av vannbord/klosser samt eventuell saging eller åpning av luftespalte i henhold til anbefalte byggdetaljer.

Montere eller forbedres musetetting. Dette kan utføres ved å tette åpninger med godkjente beslag, stål-/aluminiumsnetting eller egnede fugeprodukter for å hindre inntrenging av smådyr.

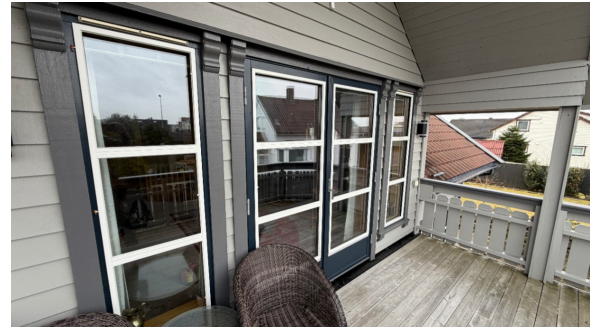
## TG 2 Balkonger, terrasser og rom under balkonger

Manglende luft og drenering gir risiko for fukt, råte og oppsprekking.

Det er stedvis registrert noe retningsavvik på terrasse.

Korrosjon kan svekke innfestning over tid.

Tett monterte terrassebord kan gi økt fuktbelastning og risiko for nedbrytning.

Retningsavvik og treverk nær terreng kan føre til gradvis deformasjon og redusert levetid.
