# Tilstandsrapport

Enebolig

Lotterudvegen 11 C, 2390 MOELV

Befaringsdato: 07.07.2025

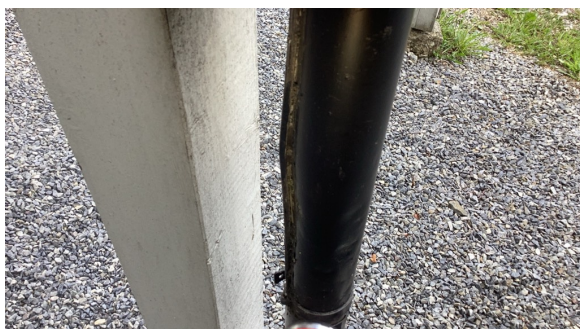
- Det mangler snøfangere på hele eller deler av taket, men det var ikke krav om dette på byggemeldingstidspunktet.
- Det er påvist andre avvik:

Frostspreg på takrennenedløp. Manglende innfesting på taknedløp.

Det er generelt behov for vedlikehold og utbedringer. Taknedløp med avvik må utbedres/skiftes. Dagens krav/anbefalinger tilsier at det skal benyttes snøfangere på tak over beferdede områder der takvinkel er over 27 grader (gjelder for ru takstein, shingel m/ bestrøing o.l.). Takvinkel og behov for snøfanger anbefales nærmere undersøkt for boligen.

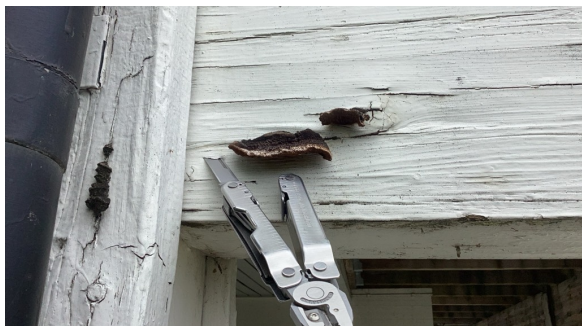
Råteskade i bærende konstruksjoner under vegg for 2 etg. ved inngangsparti. Forholdet må ses i sammenheng med takkonstruksjon. Svertesopp registrert. Kledning bærer preg av slitasje. Rust på ståldrager under yttervegg. Store deler av konstruksjonen er skjult, eksakt tilstand kan ikke sjekkes uten bygningsmessige inngrep.

Råteskade.

- Musesperre må etableres.
- Dersom avvik ikke utbedres er det fare for videre skadeutvikling.

Jeg anbefaler ytterligere undersøkelser. Kostnadsestimatet innebærer kun kostnaden til å foreta ytterligere undersøkelser, det er vanskelig å fastsette en nøyaktig utbedringskostnad før omfang og årsak er fullstendig kartlagt. Utbedring av avvik vil sannsynligvis medføre høyere kostnader.

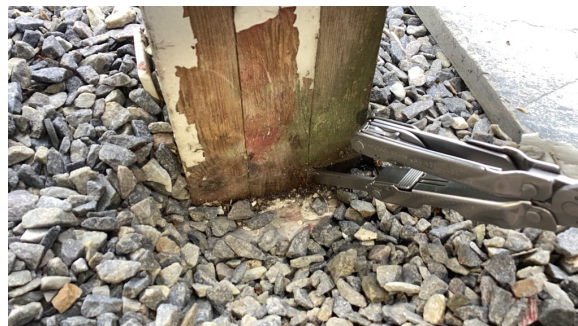
Råteskade.

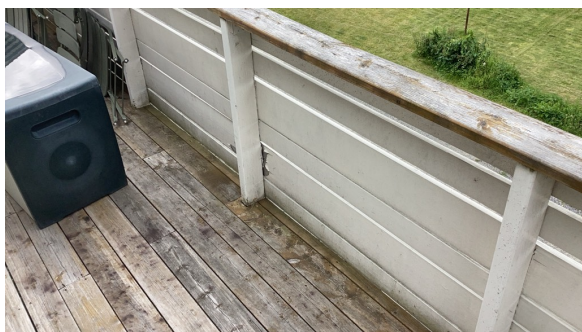
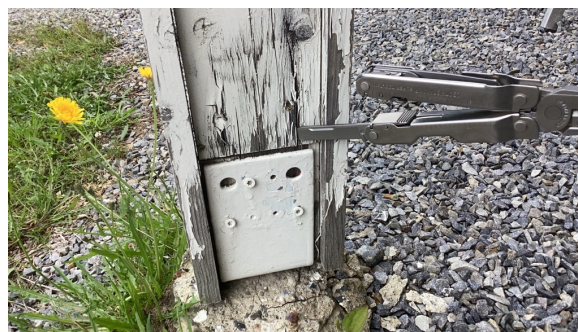
- Rekkverket er for lavt i forhold til dagens krav til rekkverkshøyder.
- Det er påvist andre avvik:

Høyde på rekkverk er målt til 89 cm. Råteskade i bærende konstruksjoner /søyle. Behov for vedlikehold.

Råteskade.

Jeg anbefaler ytterligere undersøkelser. Den påviste skaden må utbedres. Behov for vedlikehold og utbedring. Konsekvensen for nevnte avvik kan være fallulykker, tiltak for å bedre sikkerheten anbefales. Kostnadsestimat er vurdert ut fra lokal utbedring.

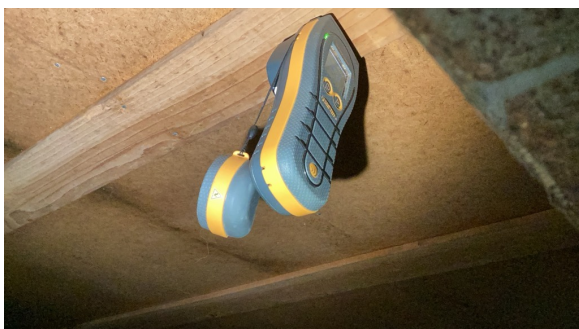
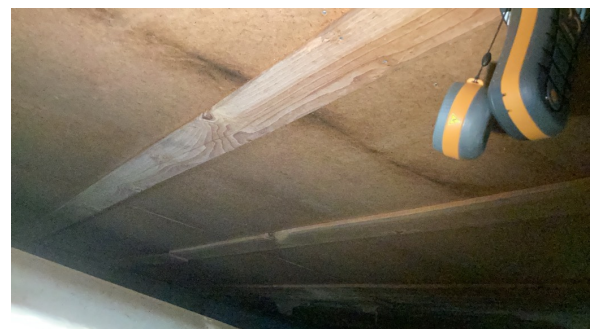
Ved enkle fuktmålinger registrerte jeg tørre verdier.

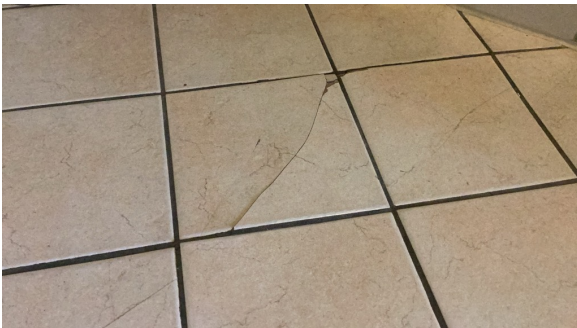
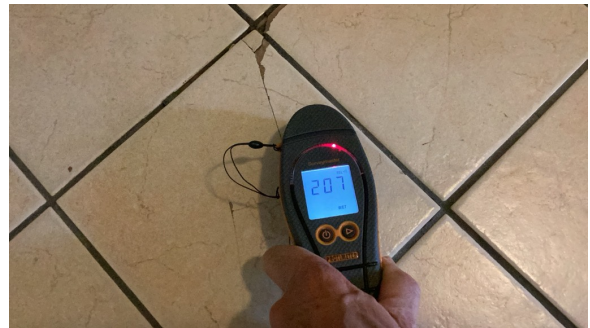
- Det er påvist at flisfuger har riss/sprekker.
- Det er påvist at høydeforskjell fra topp slukrist til gulv/synlig topp membran ved dørterskel er mindre enn 25 mm.

- Det er påvist at noen fliser har bom (hulrom under).
- Det er påvist sprekker i fliser.

Sprekker i flis. Underlag buler opp.

Ved enkle fuktsøk ble det registrert områder med unormale verdier.

For å lukke avviket må det gjøres tiltak. Våtrommet oppfyller ikke dagens krav til våtrom, og kjøperen må vurdere om det er hensiktsmessig å bruke våtrommet på en annen måte enn det gjeldende regelverket beskriver. Dette kan for eksempel innebære installasjon av et tett dusjkabinett og nøye overvåking av eventuelle tegn på fuktskader.

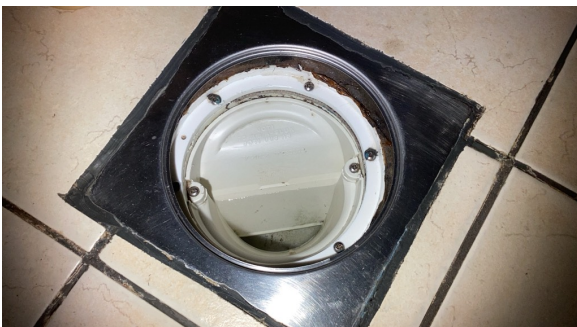
Kontroll av sluk.

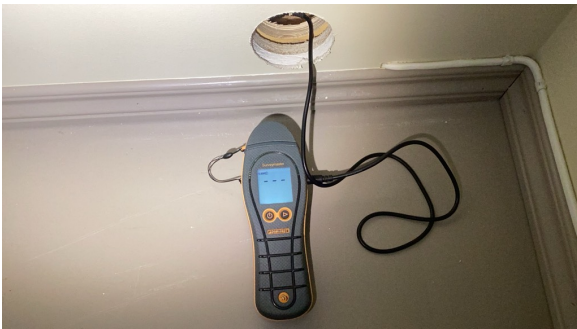
Hulltaking er foretatt for å tilfredsstille forskrift, men det var ikke mulig å ta hull på den mest fuktutsatte plassen.

Ved fuktmåling ble det registrert tørre verdier (under 12%).

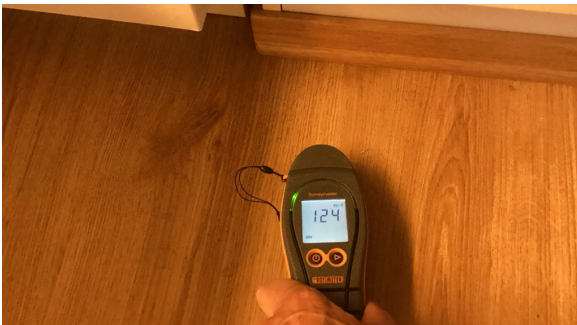
Ved enkle fuktsøk registrerte jeg ingen unormale verdier.

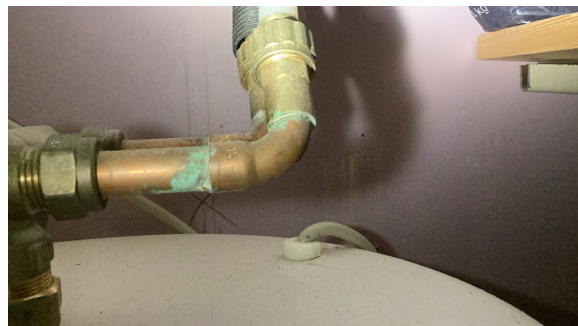
Det er irr på rør.

- Det er ikke behov for utbedringstiltak siden anlegget fungerer i dag, men ut ifra alder kan skader plutselig oppstå på eldre anlegg.

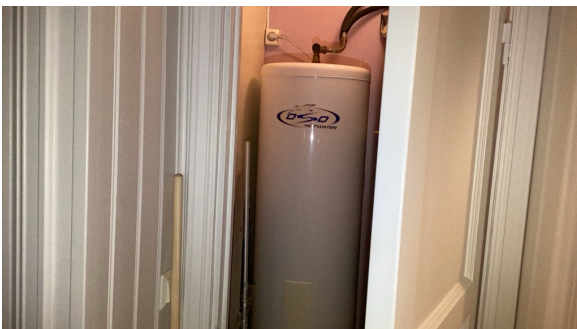
Varmtvannstank.

- Det er ikke behov for utbedringstiltak siden tanken fungerer i dag, men ut ifra alder kan skader plutselig oppstå på eldre tanker.
- Det bør etableres tilfredsstillende el-tilkobling etter gjeldende forskrift.

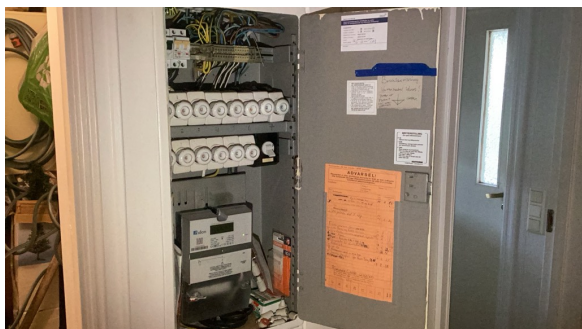
Sikringsskap.

Jeg anbefaler utvidet kontroll utført av registrert elektroinstallasjonsvirksomhet. Kostnadsestimatet i denne rapporten er kun estimert ut fra hva en el-kontroll kan koste. Det bør påregnes høyere kostnader til utbedringer av påviste avvik og eventuelle feil eller mangler på det elektriske anlegget som ikke er avdekt i denne rapporten.
