# Tilstandsrapport

Rekkehus

Hammerstranda 19 , 7350 BUVIKA

Befaringsdato: 02.03.2026

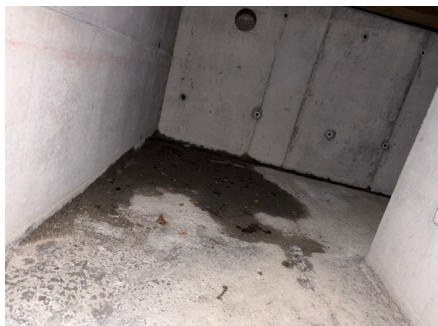
Det registreres stedvis fuktighet i grunnen. Fuktsikring til bakken er ikke synlig og ikke videre kontrollert da fuktsikring kan ligge under singelen.

Utførelsen til denne enheten er tilnærmet lik boligene i området der fukt tidligere er registrert. Direkte årsak er foreløpig ukjent, men forholdet skyldes trolig høyt grunnvann eller inntrengning av vann grunnet tele på bakken med påfølgende mildvær. Fukten har ikke påført konstruksjonen noen form for skader da fukten er kun i direkte kontakt med grunn og støpte vegger. Dette til orientering.

Synlig fukt i rom under utebod.

Det blir registrert fukt på gulv/ terreng i kryprom og da spesielt under boden. Forholdet vurderes til ikke å konstruksjonsmessig betydning slik det fremstår på befaringsdagen. Type fuktsikring ble ikke stadfestet da eventuell fuktsikring er etablert under bakken/ bak fasadeplater og er ikke synlig

Jevnlig tilsyn anbefales, samt rutinemessig driftting/ kontroll av ventilasjon/ avfuktingsanlegget.

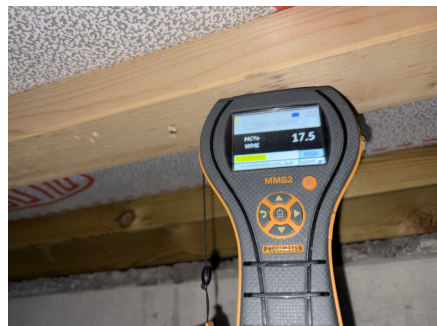
Målingen viser et akseptabelt fuktinnhold uten risiko for en skadeutvikling i form av sopp-/råteskader.

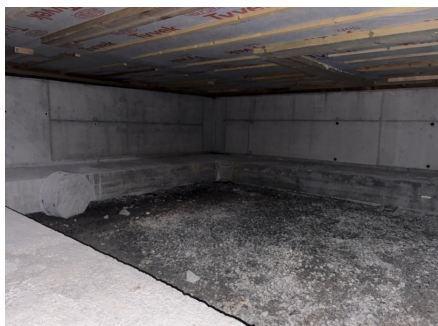
Stedvis fukt mot grunn/ grus.
