Tilstandsrapport

Tomannsbolig

Rugbråtveien 10 A, 3766 SANNIDAL

Befaringsdato: 19.02.2025

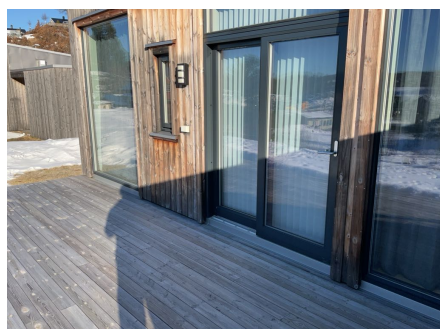
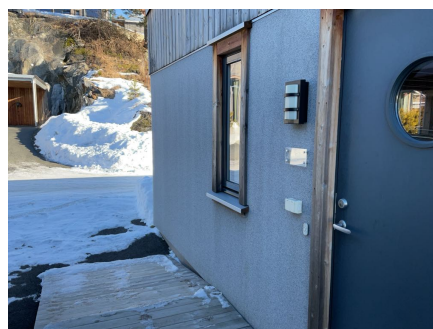
TG 1 Veggkonstruksjon

Yttervegger av bindingsverk med trekledning og steniplater.

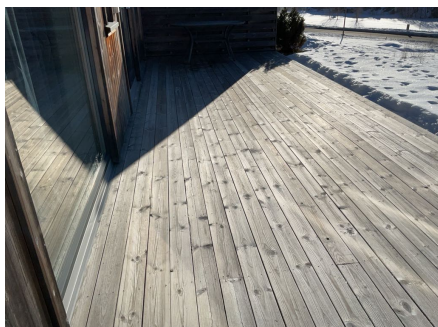
TG 1 Balkonger, terrasser og rom under balkonger

Det er terrasse i trekonstruksjon.

23 kvm.

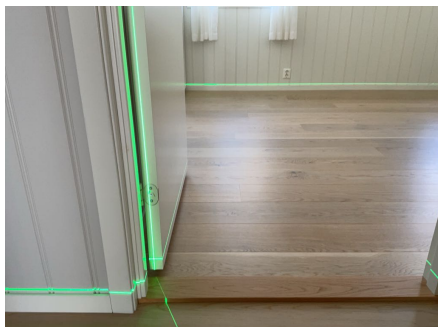
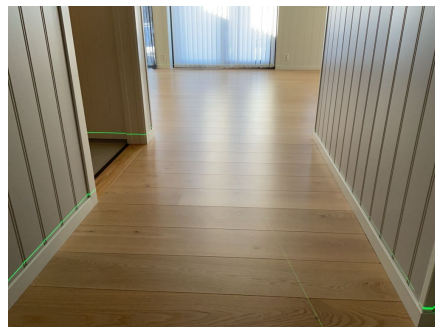
TE 1 Etasjeskille/gulv mot grunn

Gulv på grunn er av betong.

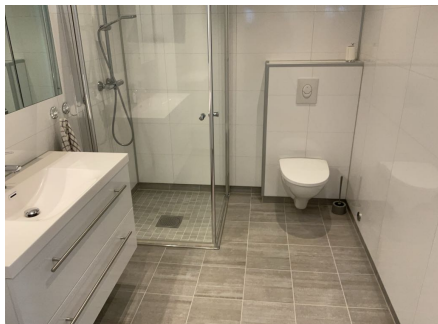
Generell

Aktuell byggeforskrift er teknisk forskrift 2017. Dokumentasjon: ingen dokumentasjon.

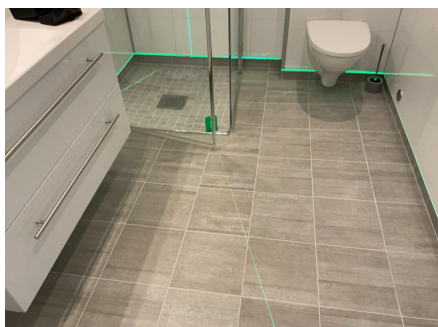
TG1 Overflater Gulv

Det er flislagt gulv og varmekabler.

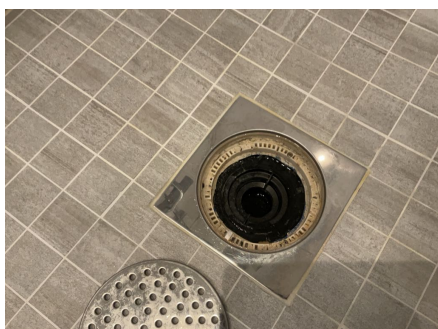
TG1 Sluk, membran og tettesjikt

Det er plastsluk og ukjent membranløsning. En inspeksjon av sluket vil i de fleste tilfeller ikke avdekke om det er benyttet membran, slukmansjett eller gi noe pekepinn om membranens beskaffenhet.

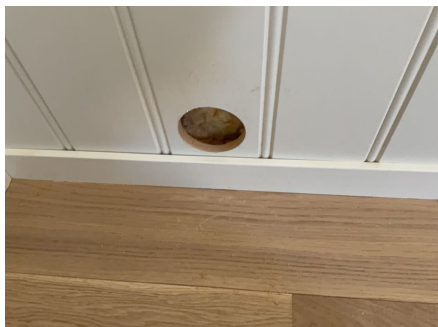
TG 1 Tilliggende konstruksjoner våtrom

Hulltaking er foretatt uten å påvise unormale forhold.

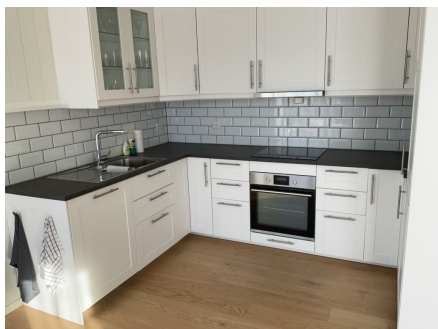
TG 1 Overflater og innredning

Innredning med profilerte fronter og laminert benkeplate.

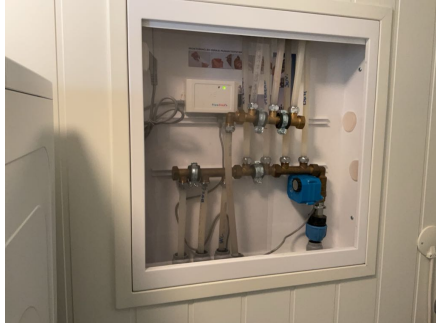
TG 1 Vannledninger

Innvendige vannledninger er av plast (rør i rør). Det er besiktiget i rørskap.

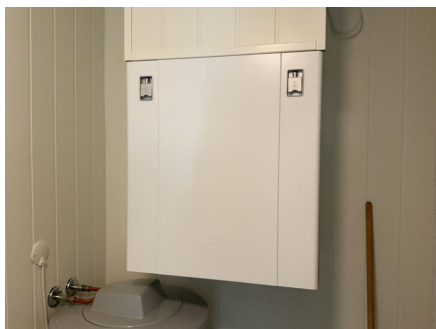
TG 1 Ventilasjon

Det er balansert ventilasjon.

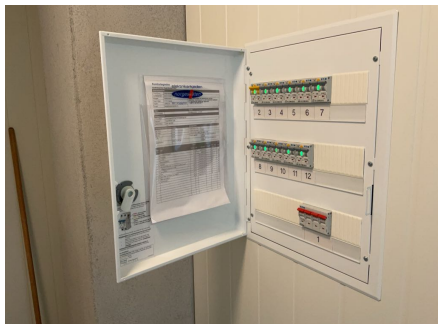
Det er sikringskap med automatsikringer.
