# Tilstandsrapport

📍 Feltspatveien 54 , 1155 OSLO

# gnr. 159, bnr. 115

## 3-ROMS LEILIGHET I 3. ETASJE

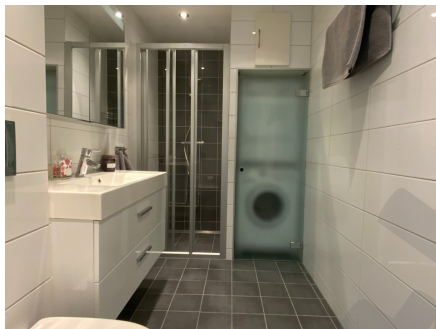
## 3. ETASJE > BAD

Det ble observert sprekke i en flis ved innfesting til veggmontert klosett.

Manglende dokumentasjon og usikkerhet rundt membran/tettesjikt medfører redusert forutsigbarhet for konstruksjonenes fuktsikkerhet. Det kan foreligge skjulte forhold som ikke lar seg avdekke ved visuell befarings, og risiko for fuktpåvirkning kan derfor ikke utelukkes.

Konstruksjonene må følges opp med jevnlig visuell kontroll, og nærmere undersøkelser vurderes ved tegn til fukt, misfarging, lukt eller funksjonssvikt. Oppgradering vil være naturlig innen rimelig tid.

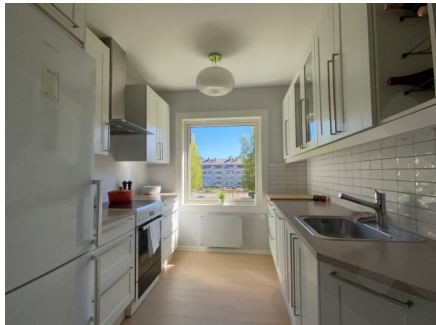
## 3. ETASJE > KJØKKEN

Fuktig luft og kondens vil da forbli i rommet om det ikke luftes med vindu.

Avviket kan medføre redusert luftutskifting og økt risiko for lukt, fukt- og fettbelastning i rommet over tid. Dette kan bidra til økt slitasje på overflater og installasjoner, samt behov for tidligere vedlikehold eller utbedring.
