Tilstandsrapport

📍 Feltspatveien 54 , 1155 OSLO

Oppdragsnr.: 10887-26086

3-ROMS LEILIGHET I 3. ETASJE

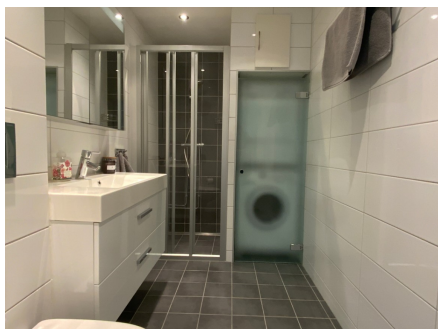
3. ETASJE > BAD

Det ble observert sprekke i en flis ved innfesting til veggmontert klosett.

Manglende dokumentasjon og usikkerhet rundt membran/tettesjikt medfører redusert forutsigbarhet for konstruksjonenes fuktsikkerhet. Det kan foreligge skjulte forhold som ikke lar seg avdekke ved visuell befarings, og risiko for fuktpåvirkning kan derfor ikke utelukkes.

Konstruksjonene må følges opp med jevnlig visuell kontroll, og nærmere undersøkelser vurderes ved tegn til fukt, misfarging, lukt eller funksjonssvikt. Oppgradering vil være naturlig innen rimelig tid.

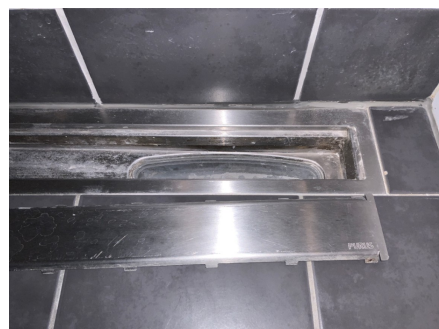
3. ETASJE > BAD

Innkassingen har dreneringshull for synliggjøring av eventuelt lekkasjevann.

Skjulte forhold, herunder utførelse, tetthet, tilstand på innbygd sisterner, rørboblinger og eventuelle lekkasjer bak innkassing, kan ikke verifiseres.

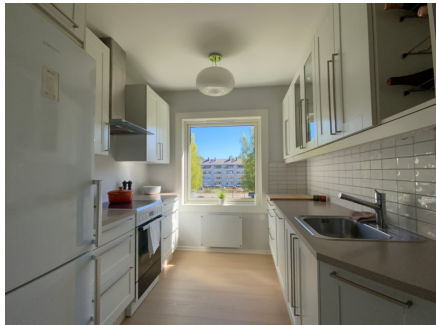
3. ETASJE > KJØKKEN

Fuktig luft og kondens vil da forbli i rommet om det ikke luftes med vindu.

Avviket kan medføre redusert luftutskifting og økt risiko for lukt, fukt- og fettbelastning i rommet over tid. Dette kan bidra til økt slitasje på overflater og installasjoner, samt behov for tidligere vedlikehold eller utbedring.

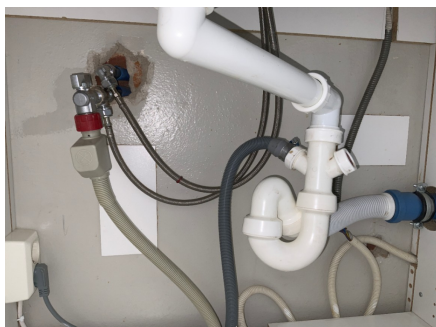
Røropplegg fra tilstøtende bad. Rør i rør opplegg.
Det er ikke benyttet plugging eller mansjetter i overgang mellom vannrør og varerør/ytterrør.
Manglende tetting kan medføre at lekkasjevann ikke ledes kontrollert, og kan føre til fukt- og bygningskader i tilstøtende konstruksjoner ved en eventuell lekkasje.

Ved befaring ble det påvist en liten lekkasje ved den ene rørkoblingen i fordelerskapet.

- Det er påvist at eventuelt lekkasjevann fra rør i rør system ikke ledes til sluk eller annen kompensierende løsning.
- Det er lekkasje fra rør.

Manglende tetting mellom rør og varerør kan føre til at lekkasjevann ikke ledes kontrollert ut, men trenger inn i skap og konstruksjoner. Dette kan over tid gi fuktskader og redusert levetid på materialer.

Lekkasje fra rørkobling i fordelerskap kan medføre fuktskader på omkringliggende konstruksjoner og innredninger dersom forholdet ikke utbedres. Vedvarende lekkasje kan også gi økt risiko for følgeskader og redusert funksjon på røranlegget.

Det anbefales å etablere tett avslutning mellom rør og varerør, slik at eventuelt lekkasjevann føres ut på synlig sted. Arbeidet kan normalt utføres lokalt i skapet uten større inngrep.

Det anbefales å få lekkasjen kontrollert og utbedret av kvalifisert rørlegger. Samtidig bør fordelerskap og tilstøtende konstruksjoner kontrolleres for eventuelle fuktpåvirkninger og at lekkasjevann ledes til egnet avløp/sluk.

Kostnadsestimat: Under 20 000
