Tilstandsrapport

📍 Feltspatveien 54 , 1155 OSLO

gnr. 159, bnr. 115

Oppdragsnr.: 10887-26086

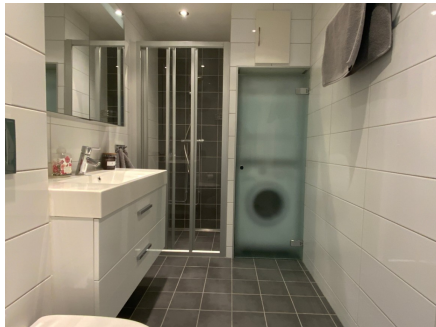
3. ETASJE > BAD

Det ble observert sprekke i en flis ved innfesting til veggmontert klosett.

Manglende dokumentasjon og usikkerhet rundt membran/tettesjikt medfører redusert forutsigbarhet for konstruksjonenes fuktsikkerhet. Det kan foreligge skjulte forhold som ikke lar seg avdekke ved visuell befarings, og risiko for fuktpåvirkning kan derfor ikke utelukkes.

Konstruksjonene må følges opp med jevnlig visuell kontroll, og nærmere undersøkelser vurderes ved tegn til fukt, misfarging, lukt eller funksjonssvikt. Oppgradering vil være naturlig innen rimelig tid.

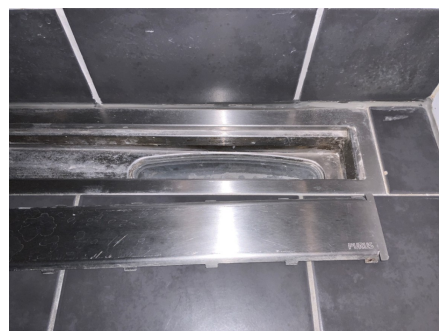
3. ETASJE > BAD

- Det er viktig å merke seg at levetiden til en membran varierer basert på kvalitet, installasjon og bruk. Eldre membraner kan bli sprø og sprekke opp, noe som fører til at de mister sin vanntettende funksjon. Dette kan resultere i vannlekkasjer gjennom vegger og gulv og fuktskader.

Membran som har passert en vesentlig del av forventet levetid har økt risiko for aldersrelatert slitasje. Over tid kan dette føre til redusert sikkerhet mot lekkasjer, særlig i overgangene mellom sluk, membran og tilstøtende konstruksjoner. Forholdet gir usikkerhet knyttet til videre funksjon og restlevetid.

Det anbefales jevnlig kontroll av sluk og synlige deler av våtrommet for å avdekke tegn til lekkasje eller svikt. Ved fremtidig rehabilitering av badet bør utskifting av sluk og membran inngå som en naturlig del av tiltaket.

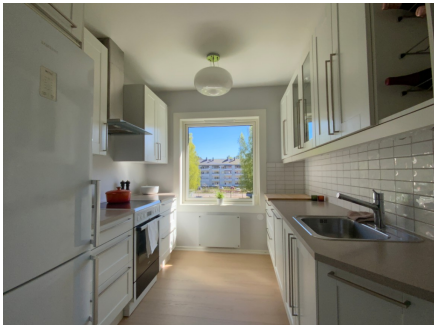
3. ETASJE > KJØKKEN

Avviket kan medføre redusert luftutskifting og økt risiko for lukt, fukt- og fettbelastning i rommet over tid. Dette kan bidra til økt slitasje på overflater og installasjoner, samt behov for tidligere vedlikehold eller utbedring.
