# Tilstandsrapport

Enebolig

Budalsveien 82, 1894 RAKKESTAD

Befaringsdato: 18.08.2025

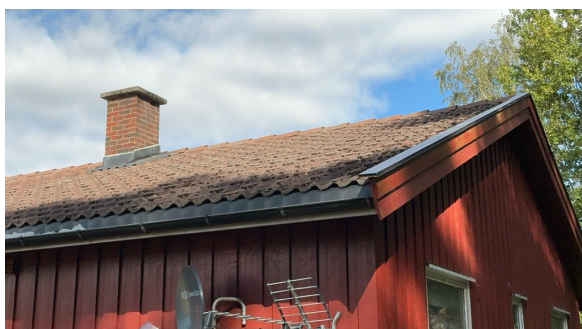
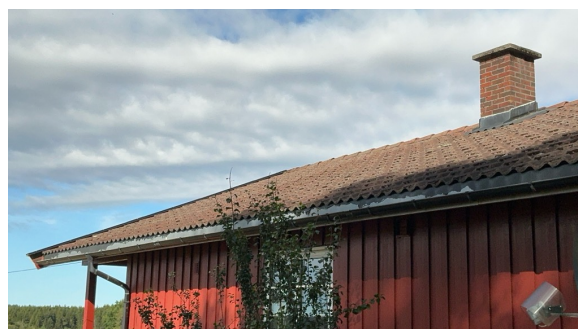
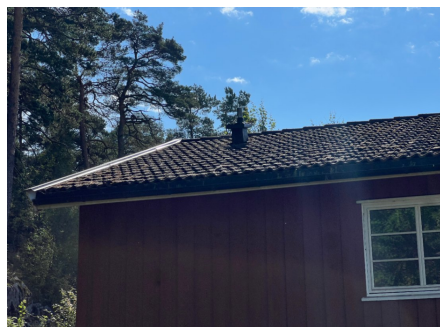
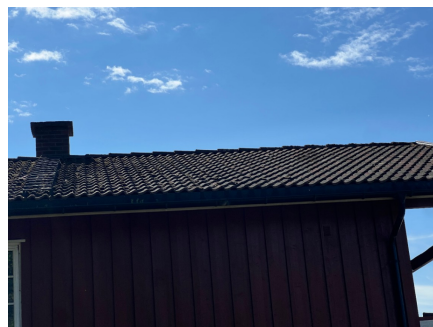
Taktekkingen er av betongtakstein. Taket er besiktiget fra bakkenivå. Tak (takkonstruksjon, takteking og skorstein) er kun observert fra bakkenivå og vurderingen er begrenset av dette. Det er ikke sikkerhetsmessig forsvarlig å bevege seg ut på taket eller observere fra stige. Selv om det ikke er avdekket skader under befaringen, betyr ikke dette at det ikke foreligger skader som en besiktigelse på taket kan avdekke. Vær oppmerksom på denne risikoen. En undersøkelse av taket kan utføres av en fagperson under tilstrekkelige sikkerhetsforhold.

- Når takteking og undertak begynner å bli gamle, øker risikoen for lekkasjer, noe som kan føre til omfattende og kostbare reparasjoner av underliggende konstruksjoner dersom en ikke foretar tiltak på konstruksjonene før dette oppstår.
- Overvåk tilstanden jevnlig. For å få tilstandsgrad 0 eller 1 må tekkingen skiftes ut, men tidspunktet for når dette er nødvendig er vanskelig å si noe om.

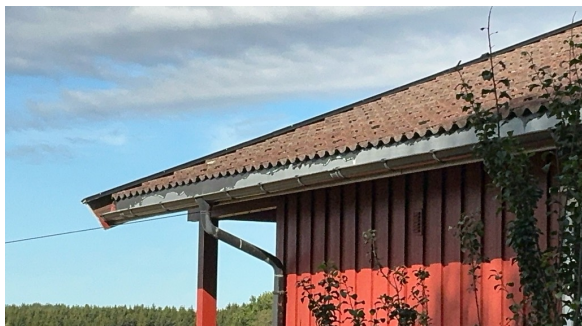
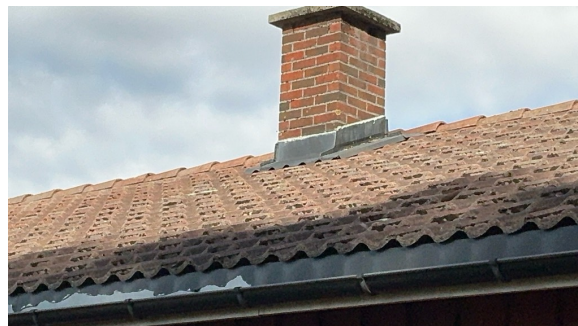
Takrenner, nedløpsrør og beslag av plastbelagt stål.

Det må utføres vedlikehold/utskiftinger.

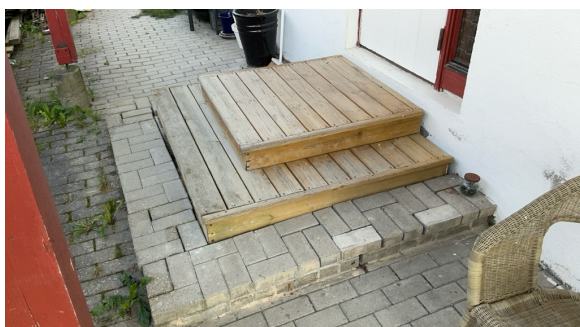
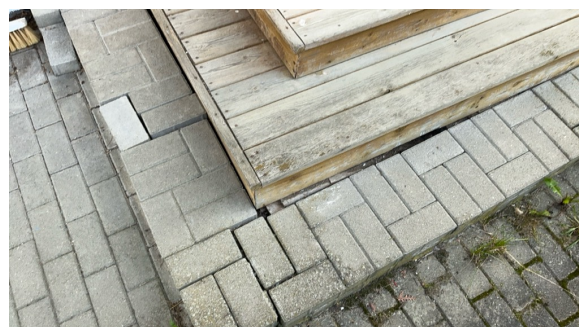
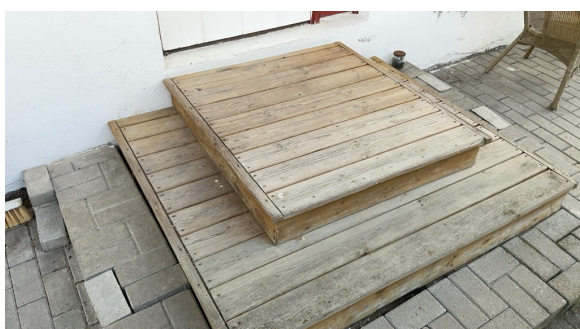
Det er etablert en trapp ved inngangspartiet bestående av treverk over et fundament av belegningsstein og betong.

Lokal utbedring. Ujevnheter i underlaget bør rettes opp.

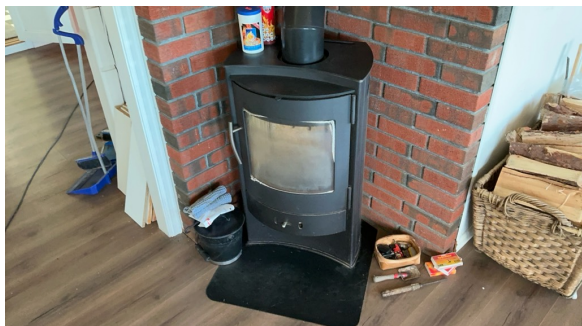
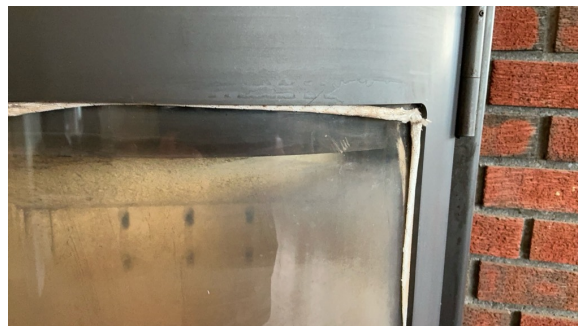
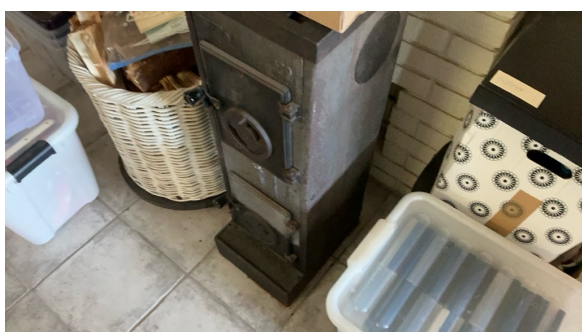
- Pipevanger er ikke synlige.
- Det er avvik:

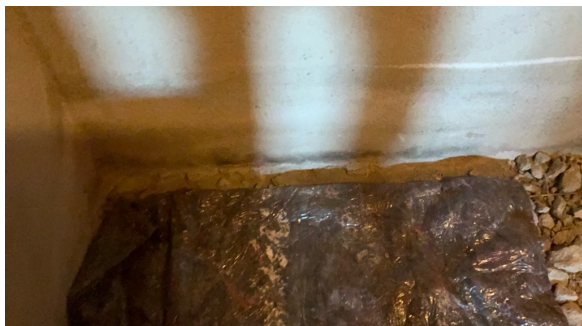
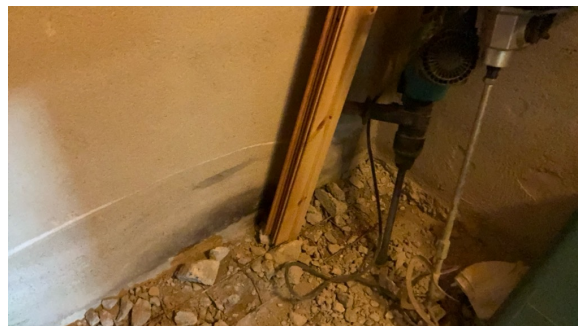
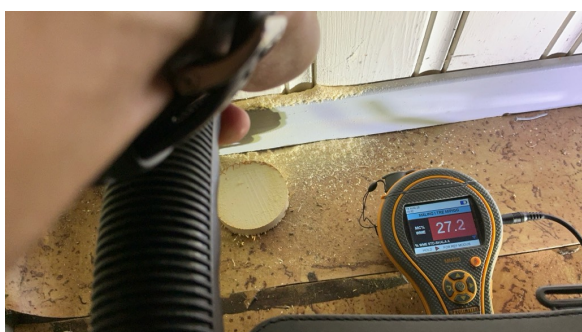
Gulvet er av betong og har i et rom beleg. Veggene har betong/mur og stedvis utforet med panel. Hulltaking er foretatt og det er påvist avvik i konstruksjonen. Det gjøres oppmerksom på at innkledning av murkonstruksjoner under terrengnivå alltid er å betraktes som en risikokonstruksjon med fare for magasinering av fukt.

- Det er gjennom hulltaking påvist høyt fuktnivå inne i trekonstruksjonen i hulltakingen, men ikke påvist fuktskader i dette området. Høy luftfuktighet kan over tid føre til muggvekst eller sverting av materialer. Samtidig kan materialer og konstruksjoner bli ødelagt.

- Det påviste fuktnivå gir grunn til å overvåke konstruksjonen jevnlig for å se utvikling over tid, og eventuelt foreta tiltak for å unngå fuktskader.

Det er viktig å ha mest mulig åpne mur konstruksjoner, samt at ting og gjenstander som kan ta skade bør ikke lagres i direkte kontrakt med underlaget. For å lukke avvik må det iverksettes tiltak med fuktsikring.

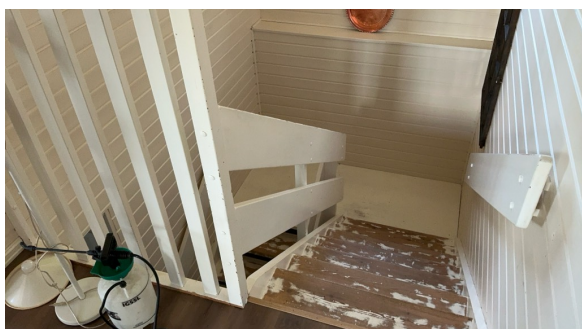
Boligen har malt tretrapp.

- Åpninger er såpass store at det ut ifra sikkerhetsmessige forhold anbefales å lage mindre åpninger.

Lokal utbedring.

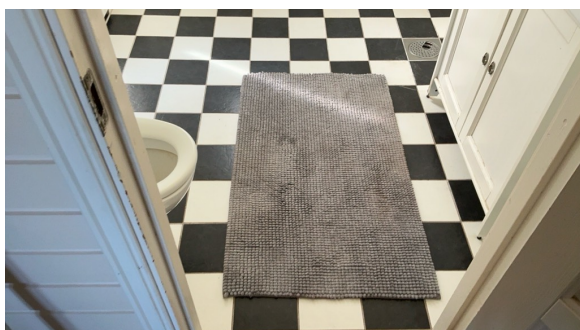
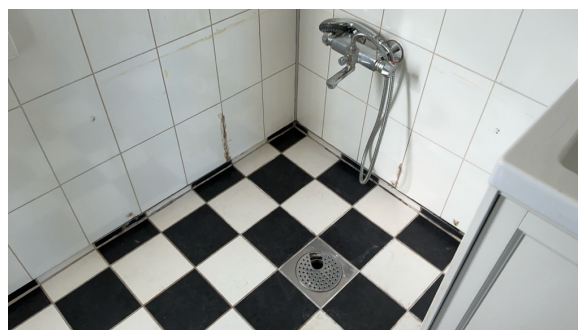
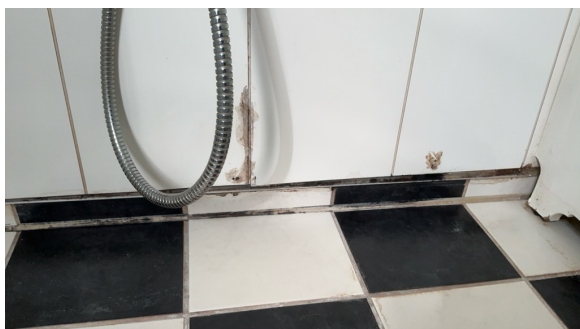
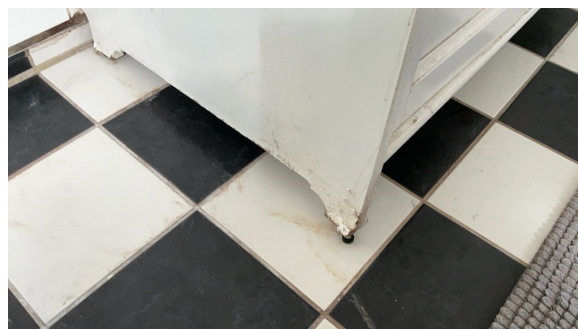
Veggflater er kledd med våtromsplater. Det er påvist fuktskader i nedre deler av platene, særlig i dusjsonen. Platene er deformert og har løsnet fra underlaget enkelte steder. Det dusjes direkte mot veggflater uten tilfredsstillende beskyttelse, noe som ikke lenger er funksjonelt eller anbefalt.

- Våtrommet har behov for omfattende oppgraderinger. For å sikre en løsning som oppfyller gjeldende krav, bør tettesjikt, sluk og røropplegg oppgraderes og dokumenteres.
- Manglende oppgradering av våtrommet medfører høy risiko for at konstruksjonene ikke vil tåle vanlig bruk av vann eller lekkasjer. Dette kan føre til fuktskader på tilstøtende konstruksjoner.

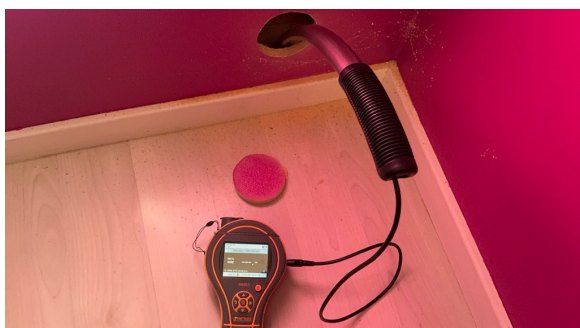
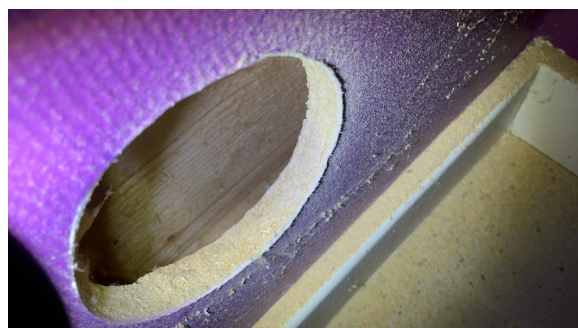
Hulltaking er foretatt uten å påvise unormale forhold.

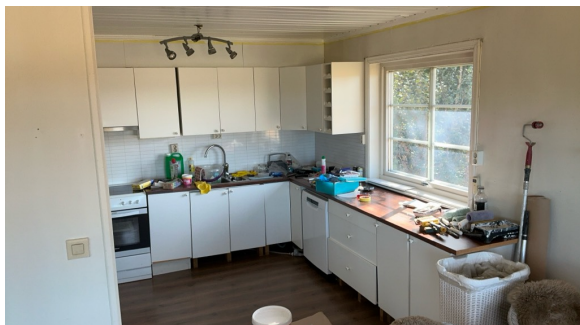
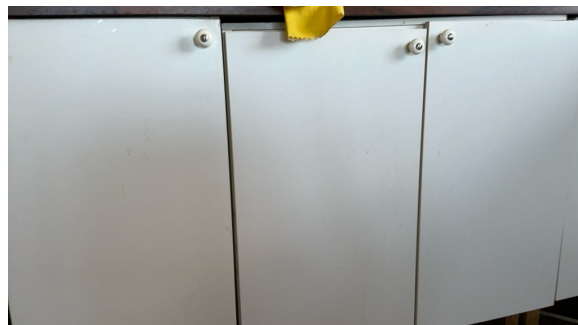
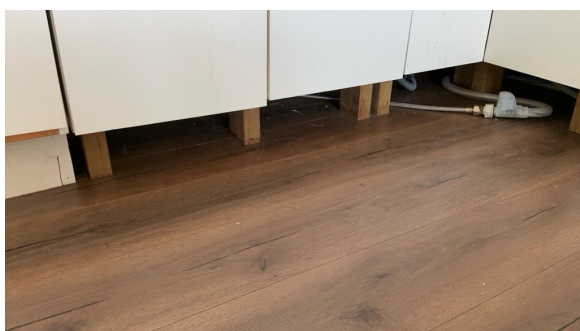
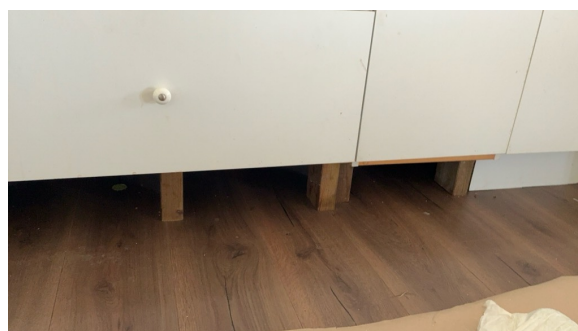
- Det er påvist at overflater/kjøkkeninnredning har omfattende skader.

- Det må foretas full utskiftning av overflater/innredning.

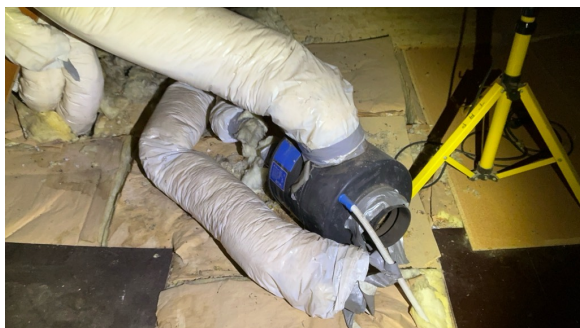
Tidligere loftsvifte fra våtrom virker ikke.

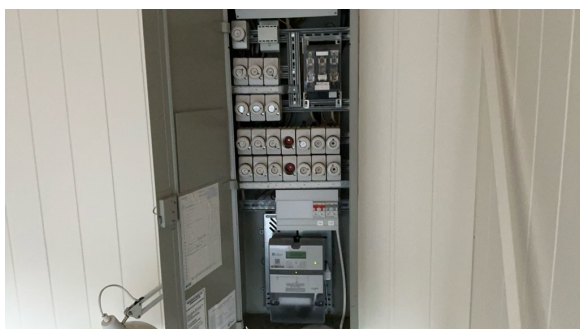
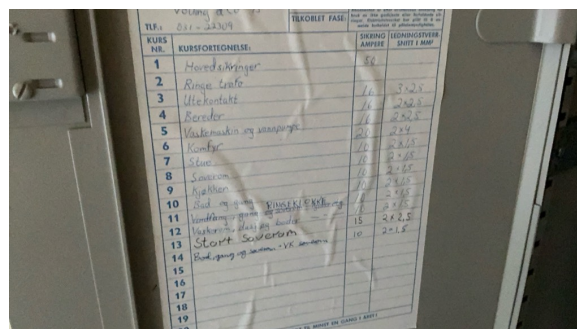
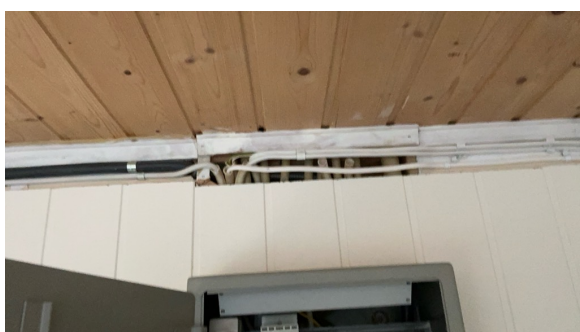
**Ja Anlegget har eldre komponenter med begrenset sikkerhetsnivå sammenlignet med dagens krav, og manglende fagmessig avslutning rundt føringsveier øker risikoen for skader på kabler og uoversiktighet i installasjonen. Dette kan innebære redusert brannsikkerhet og fare for driftsavbrudd. Det anbefales å innhente kontroll/rapport fra registrert elektroinstallatør som kan vurdere anleggets tilstand, samt oppgradere til automatsikringer og jordfeilautomater i samsvar med gjeldende forskrifter (NEK 400). Videre bør kabelgjennomføringer og føringsveier fullføres på en forskriftsmessig måte.**

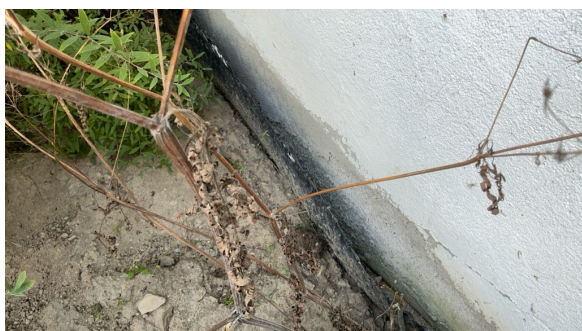
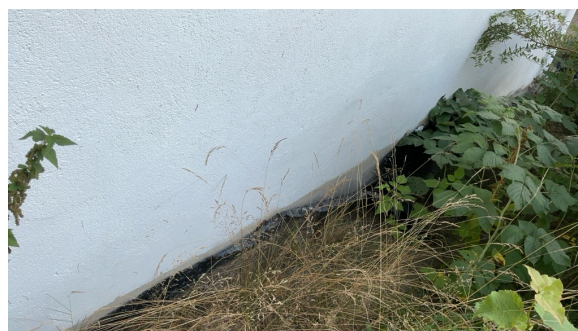
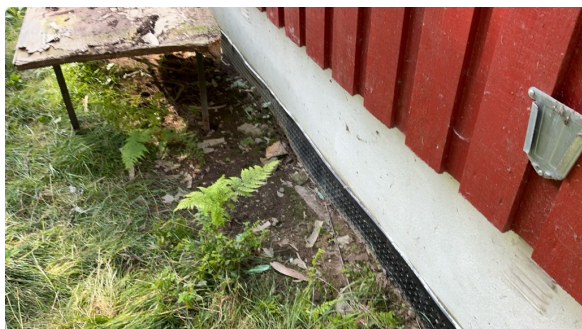
Ikke er tilstrekkelig festet/manglende topplist eller lignende kan medføre at vann trenger inn mellom grunnmursplast og grunnmur, og at fukt står inn mot grunnmur, som igjen kan føre til fuktskade osv.

- Tiltak for redrenering rundt boligen kan ikke utelukkes.

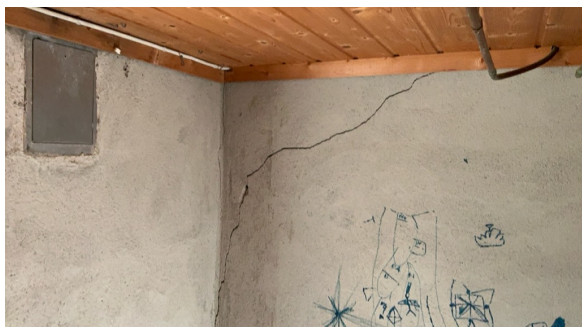
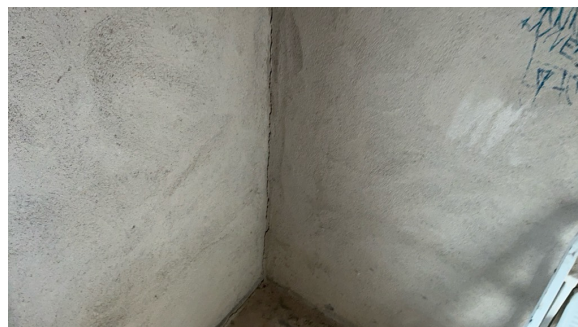
- Grunnmuren har sprekkdannelser.

- Påviste skader må utbedres.

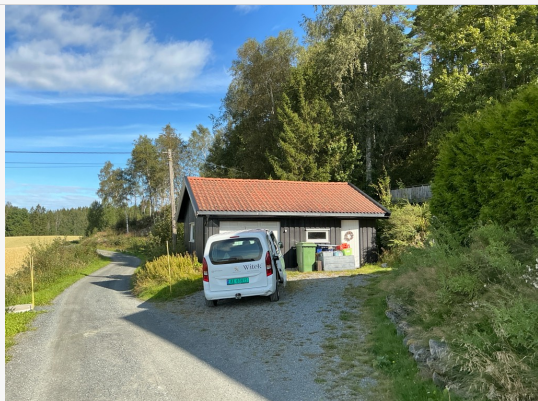
Gulvet i garasjedelen har store skader og bør utbedres.
