Budalsveien 82, 1890 RAKKESTAD

# Velkommen til Budalsveien 82

# Tilstandsrapport

Befaringsdato: 18.08.2025

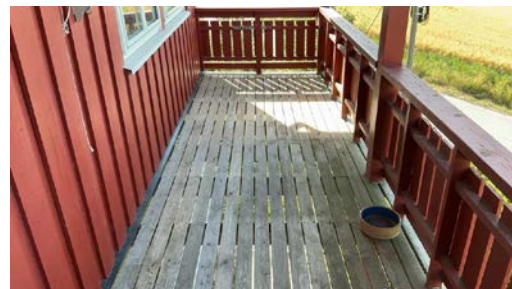
## TG 2 Utvendige trapper

- Det er avvik:

Lokal utbedring. Ujevnheter i underlaget bør rettes opp.

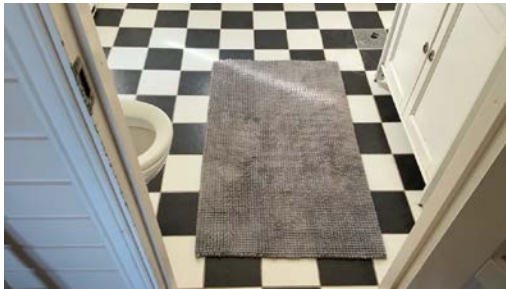
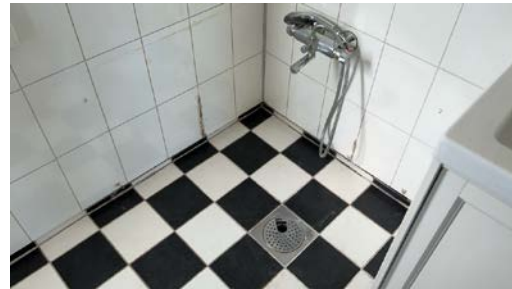
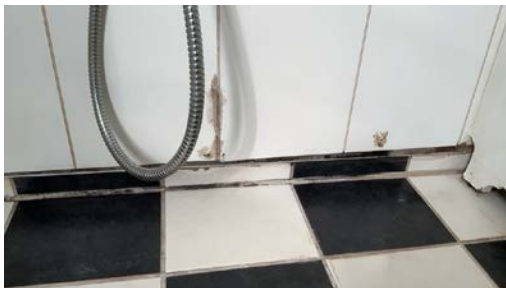
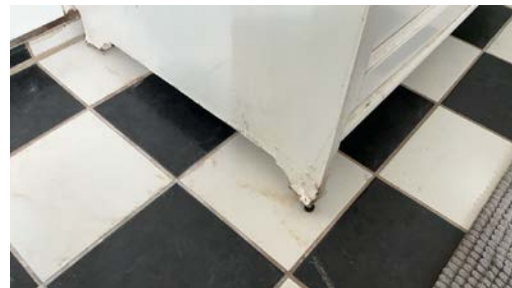
- Våtrommet må oppgraderes for å tåle normal bruk etter dagens krav.
- Veggflater er kledd med våtromsplater. Det er påvist fuktskader i nedre deler av platene, særlig i dusjsonen. Platene er deformert og har løsnet fra underlaget enkelte steder. Det dusjes direkte mot veggflater uten tilfredsstillende beskyttelse, noe som ikke lenger er funksjonelt eller anbefalt.

- Våtrommet har behov for omfattende oppgraderinger. For å sikre en løsning som oppfyller gjeldende krav, bør tettesjikt, sluk og røropplegg oppgraderes og dokumenteres.
- Manglende oppgradering av våtrommet medfører høy risiko for at konstruksjonene ikke vil tåle vanlig bruk av vann eller lekkasjer. Dette kan føre til fuktskader på tilstøtende konstruksjoner.

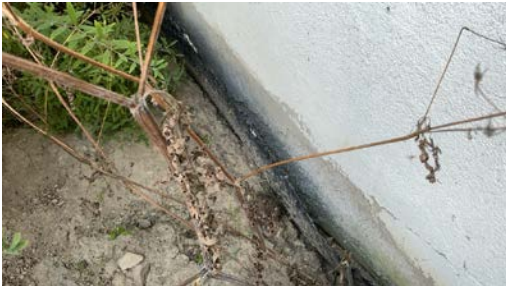
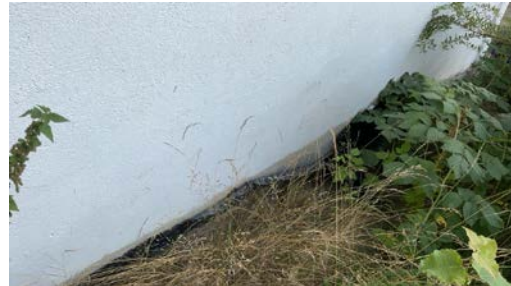
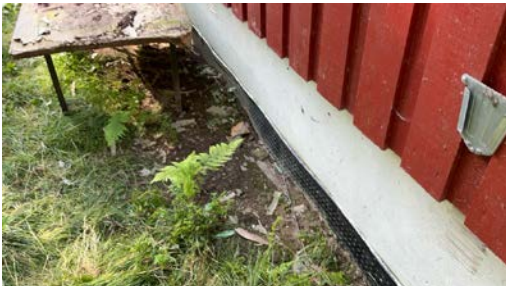
## TG 2 Grunnmur og fundamenter

- Grunnmuren har sprekkdannelser.

- Påviste skader må utbedres.
