# Tilstandsrapport

📍 Sigurd Jarls gate 13, 2316 HAMAR

# gnr. 1, bnr. 5093

Rapportdato: 03.11.2023

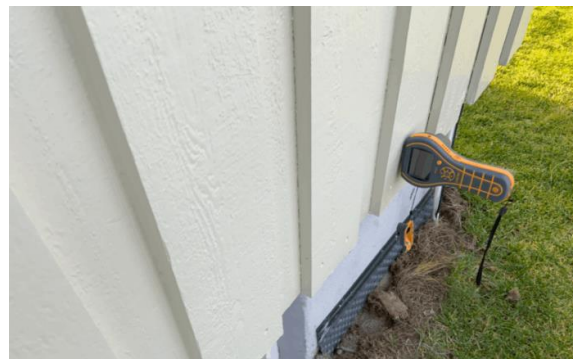
Ved enkel fuktmåling registrerte jeg tørre verdier.

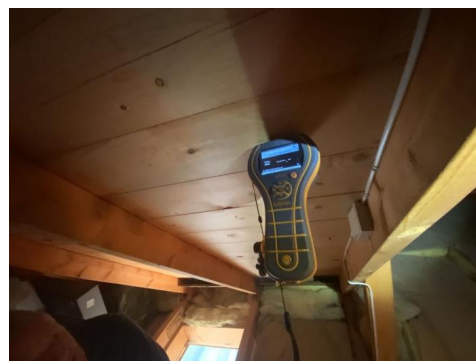
Ved enkel fuktmåling registrerte jeg tørre verdier.

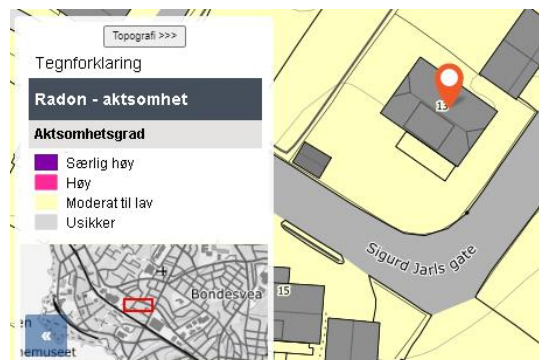
Det er ikke foretatt radonmålinger og bygget er heller ikke utført med radonsperre.

Eiendommen ligger i et området som er markert med moderat til lav aktsomhet i kartet.

For å lukke avviket må det gjøres tiltak.

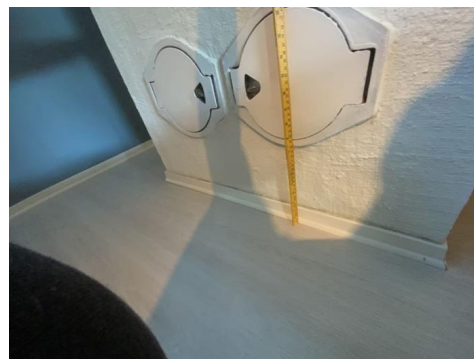
Ildfast plate mangler under sotluke.

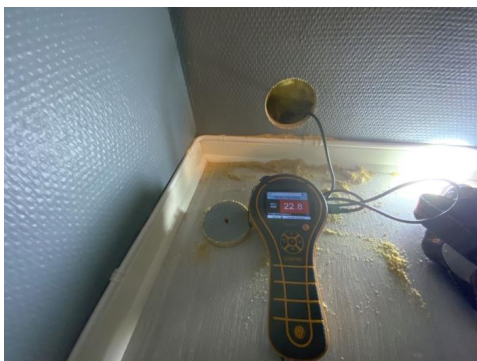
Fuktmåling ble foretatt, jeg målte grenseverdier for skadelig fukt og dette er en indikasjon på at konstruksjon er utsatt for fuktpåkjenning.

- Det er påvist indikasjoner på noe fuktgjennomtrenging inn i kjellermur.
- Det er avvik:

Påvist forhøyede fuktindikasjoner i overflater på betonggulv som er mer eller mindre vanlig på eldre gulv uten fuktsperre og samtidig kan ha en sammenheng med sviktende drenering. Oppforet gulv under terreng er å betrakte som en risikokonstruksjon, det vil si en konstruksjon som erfaring viser at har høy skadefrekvens. Utforede vegger under terreng er å betrakte som en risikokonstruksjon, det vil si en konstruksjon som erfaring viser at har høy skadefrekvens. Fuktmåling ble foretatt, jeg målte skadelig fukt ved hulltaking i kjellerstue mot nord. Tilstandsgrad gitt pga. nevnte forhold.

Årsaken eller årsakene til avviket er ikke avdekket da det går utover undersøkelsesnivået i denne rapporten og konsekvensen av dette er at det må gjøres ytterligere undersøkelser. Konsekvensen av påviste avvik kan for eksempel være redusert brukstid og fuktskader. Jeg anbefaler ytterligere undersøkelser av konstruksjon og kostnadsestimat er vurdert ut fra synlige forhold.

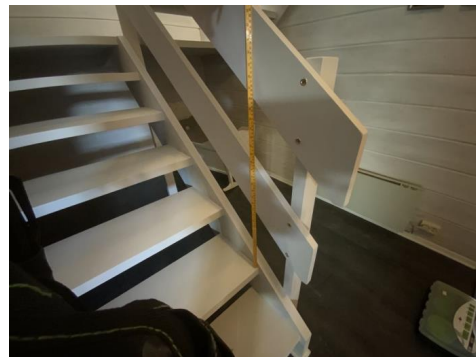
- Det mangler håndløper på vegg i trappeløpet.
- Åpninger mellom trinn i innvendig trapp er større enn dagens forskriftskrav.
- Rekkverkshøyder er under dagens forskriftskrav til rekkverk i trapper.
- Åpninger i rekkverk er større enn dagens forskriftskrav til rekkverk i trapper.

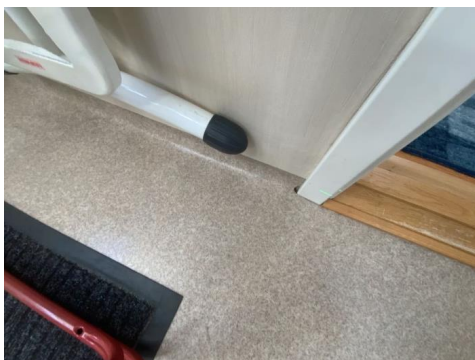
Utett membran ved dørkarm.

Våtrommet har begrenset restlevetid, oppussing må påregnes. Sprekk i membran ved dørkarm, våtrommet er utett. Bygningdelen er gammel, har kort forventet gjenværende brukstid og er moden for utskifting. Ved bruk av fuktindikator på utsatte steder registrerte jeg ingen unormale verdier. Tilstandsgrad gitt pga. nevnte forhold.

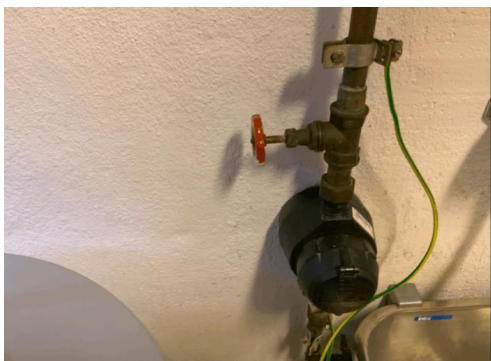
Stoppekran montert i kjeller.

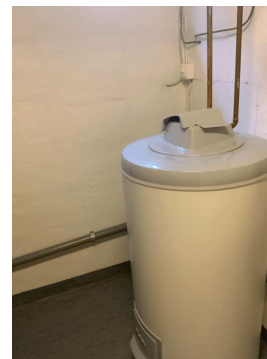
Varmtvannsbereder montert i kjeller.
