# Tilstandsrapport

Ørevika / Ersdalen 0,

# gnr. 106, bnr. 2

Oppdragsnr.: 20763-3079

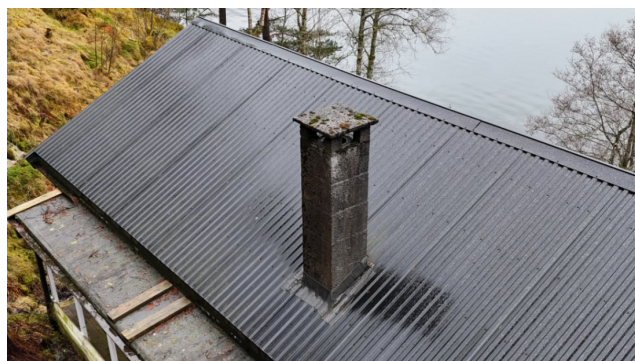
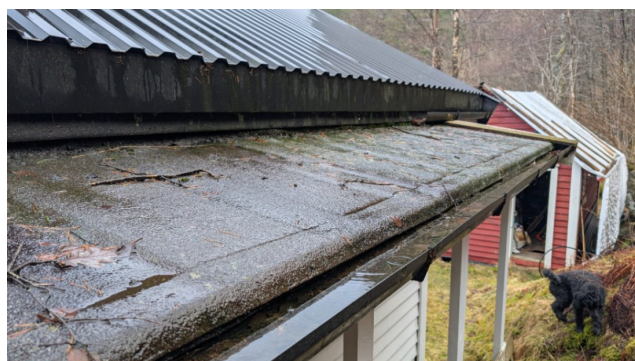
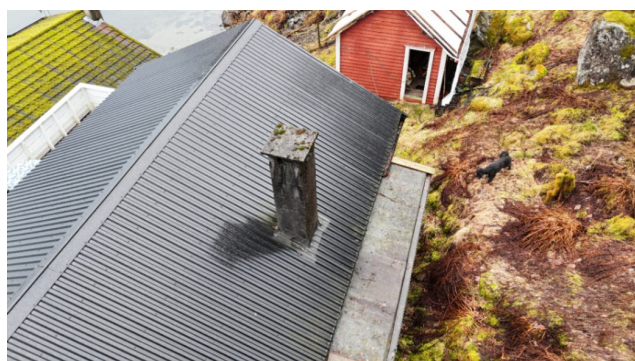
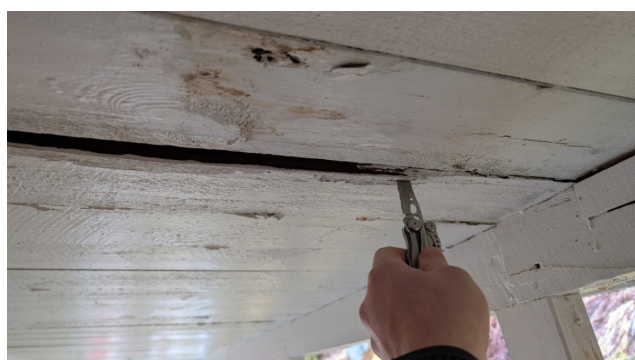
Eier opplyser metall plater ble lagt over tidligere tekking asfalt takbelegg.

Det er mindre fuktgjennomtrekning på tak over inngangsparti (utvendig). Her er det også mindre fukt/råteskade.

- Overvåk tilstanden jevnlig. For å få tilstandsgrad 0 eller 1 må tekkingen skiftes ut, men tidspunktet for når dette er nødvendig er vanskelig å si noe om.
- Det må foretas tiltak for å lukke avviket.

Ettersom det ikke foreligger noen dokumentasjon må det gjøres nærmere undersøkelser.

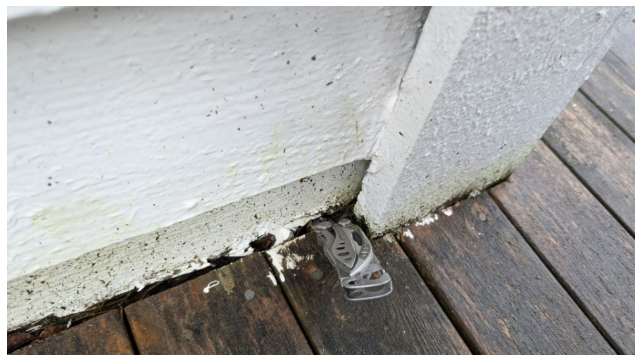
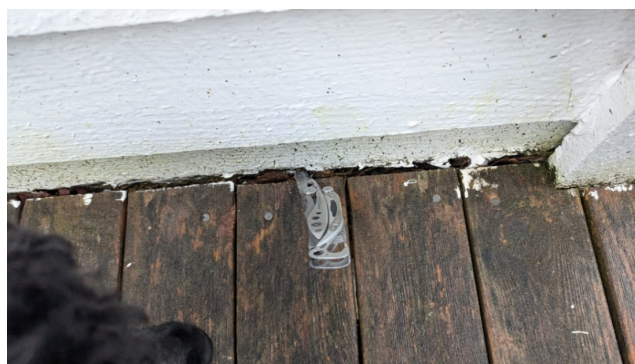
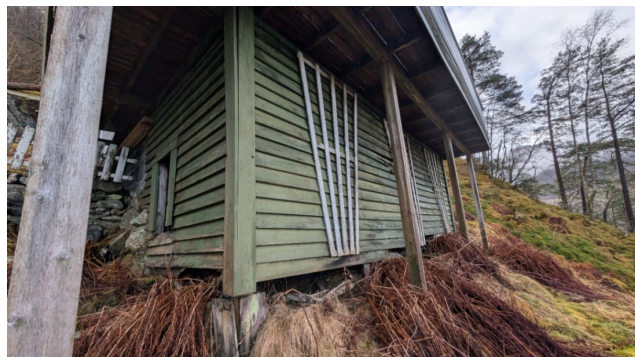
- Det er ingen eller liten lufting i nedre kant av kledning mot grunnmur.
- Det er påvist spredte råteskader i bordkledningen.

Tilfredsstillende lufting og drenering av kledningen kan ikke påvises iht. anbefaling i byggforsk. Det er manglende/svak åpning for lufting og drenering i overkant av vinduer/dører.

Det er råte på vegg under terrasse.

- Råteskadet trekledning må skiftes ut.

Det anbefales nærmere undersøkelser.

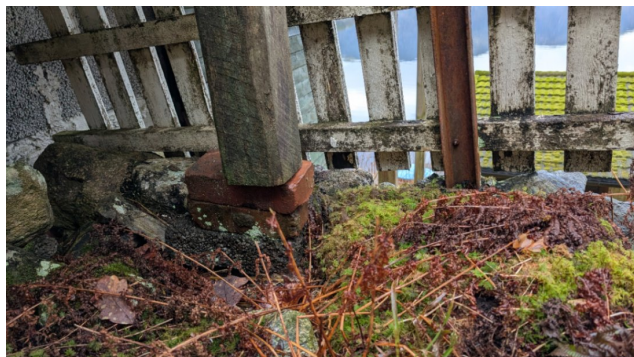
- Åpninger i rekkverk er ikke i henhold til krav i dagens forskrifter.
- Rekkverket er for lavt i forhold til dagens krav til rekkverkshøyder.
- Det er ikke montert beslag mellom yttervegg og balkong/terrasse.
- Konstruksjonene har skjevheter.

Det er usikker understøtting.

- Lokal utbedring må utføres.
- Beslag må skiftes ut/monteres.

Det må gjøres nærmere undersøkelser vedr. oppbygging av terrasse.

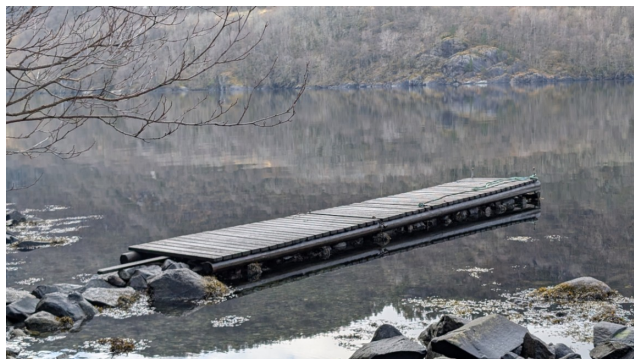
Bebyggelsen ligger i en bratt fjellside slik det er åpenbar risiko for skred. Bebyggelsen grenser også mot sjø med egen brygge og strandlinje som naturlig er forbundet med risiko.

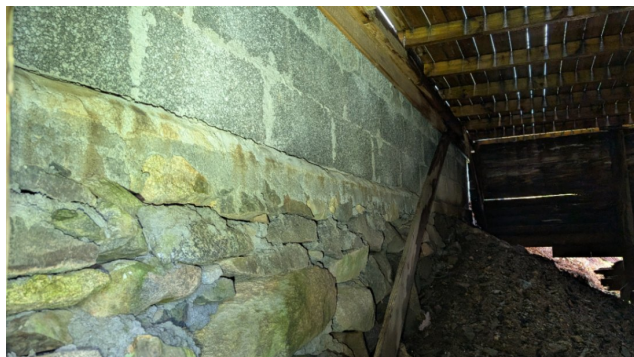
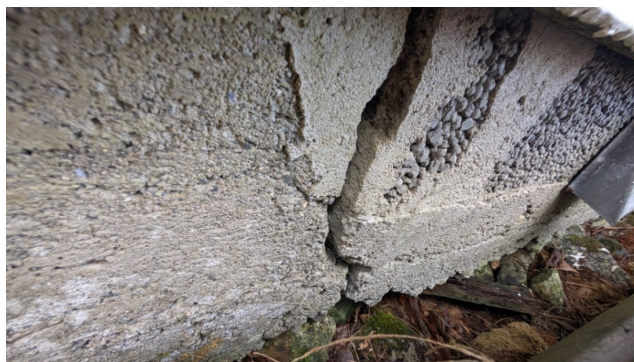
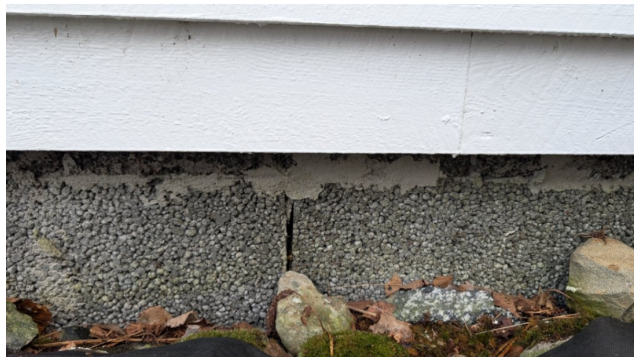
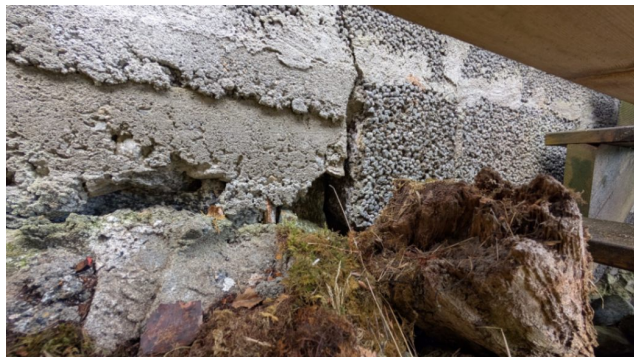
- Grunnmuren har sprekkdannelser.

Det meste av muren er skjult og kun kontrollert ved stikktakninger. Det tas forbehold om at bygningsdelen kan ha varierende tilstand / skjulte feil og mangler.

Som følge av bygningsdelens alder, samt at det meste av den er skjult og/eller kontrollert ved stikktakninger må det gjøre nærmere undersøkelser før man utelukker behov for vedlikehold eller tiltak.
