# Tilstandsrapport

Tomannsbolig, vertikaldelt

Jevnevegen 9B , 2607 VINGROM

Befaringsdato: 27.03.2026

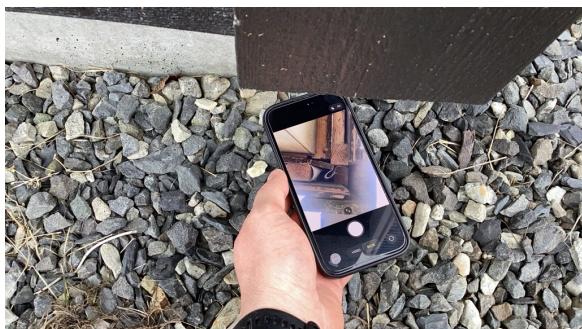
Det er observert åpninger i utvendig komplettering som øker risikoen for at mus kan komme inn.

Åpningene i utvendig komplettering bør tettes for å hindre at mus kan komme inn i konstruksjonen. Dersom tiltak ikke utføres, øker risikoen for skadedyr, som kan føre til lukt, skade på isolasjon og elektriske anlegg, samt redusert bokomfort.

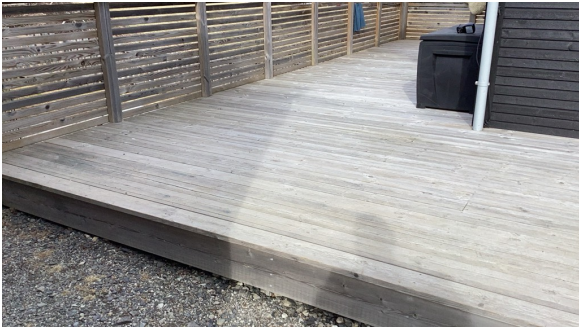
Behov for noe vedlikehold.

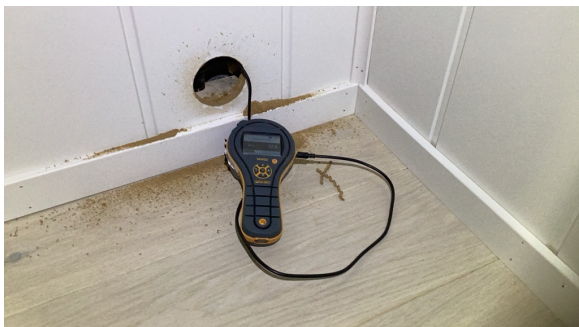
Fuktmåling ble foretatt, jeg målte tørre verdier i konstruksjon.

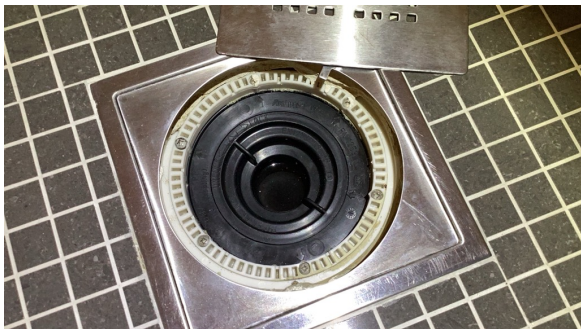
Sluk.

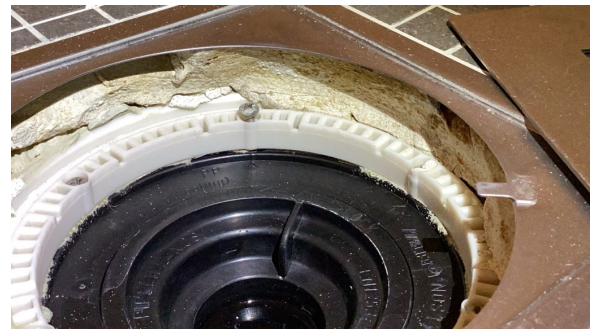
Skrue i sluk er ikke strammet nedtill.

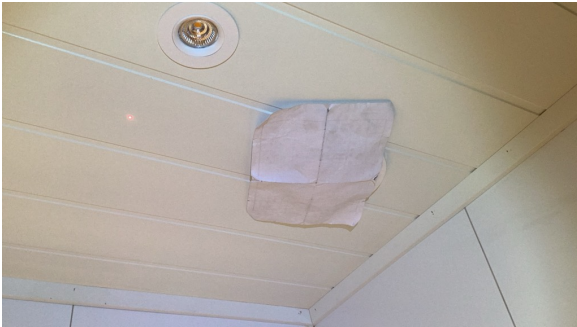
Avtrekksvifte er testet som beskrevet i NS3600.

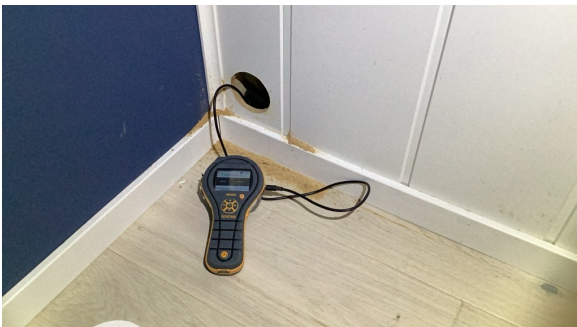
Ved fuktmåling ble det registrert tørre verdier.

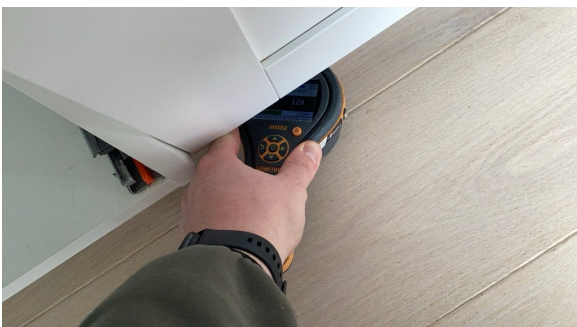
Ved bruk av fuktindikator registrerte jeg ingen unormale verdier.

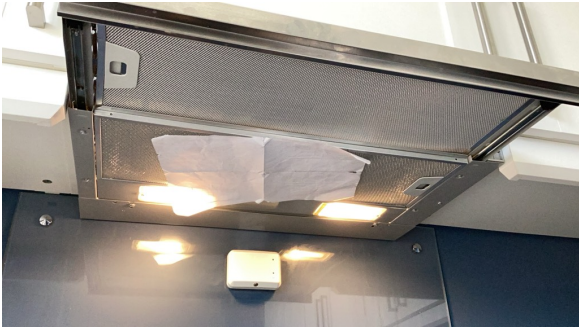
Ved test av avtrekksvifte som beskrevet i NS3600, fungerte viften som tiltenkt.

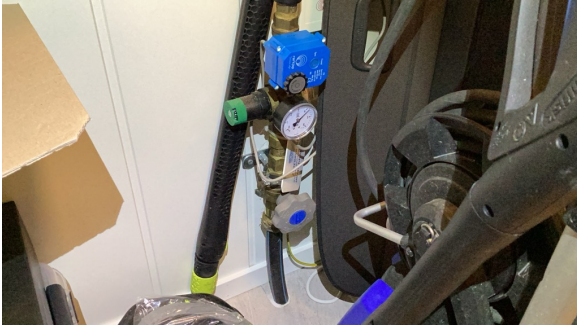
Stoppekran på bod.

Rørkursene på rør-i-rør systemet bør merkes for å sikre korrekt identifisering og vedlikehold av vannledningene. Manglende merking kan føre til økt risiko for feil ved reparasjoner eller vedlikehold, samt unødvendige kostnader og tid brukt på å lokalisere riktige rør ved eventuelle lekkasjer eller skader.

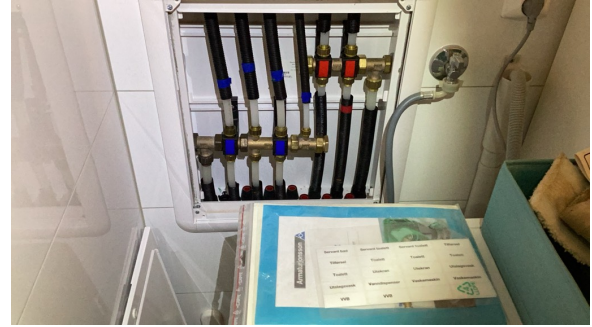
Fordelerskap på bad.

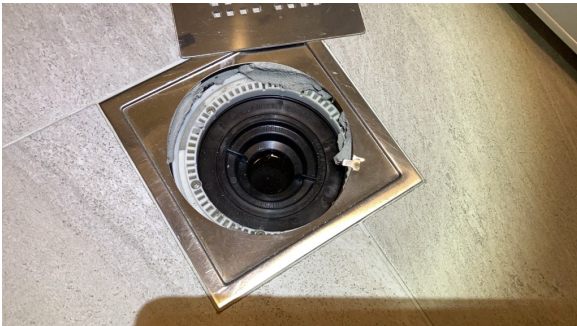
Sluk på bod.

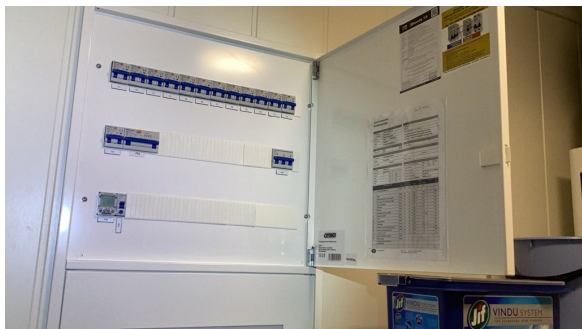
Sikringsskap på teknisk rom.

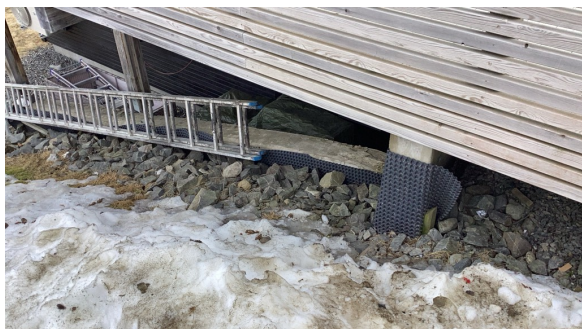
Grunnmursplast mot støttemur mangler avslutningslist i topp.

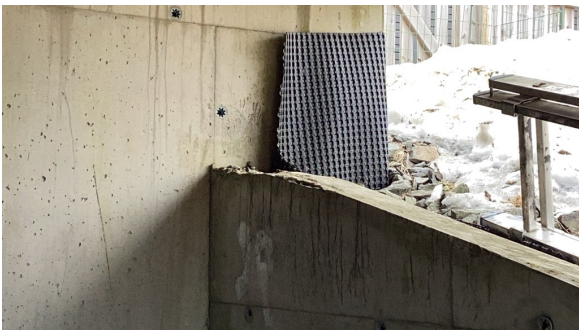
Mangler litt finish på toppen av mur.
