# Tilstandsrapport

Fritidsbolig

Grosplasseveien 12 , 3783 KRAGERØ  
SKJÆRGÅRD

Befaringsdato: 24.03.2026

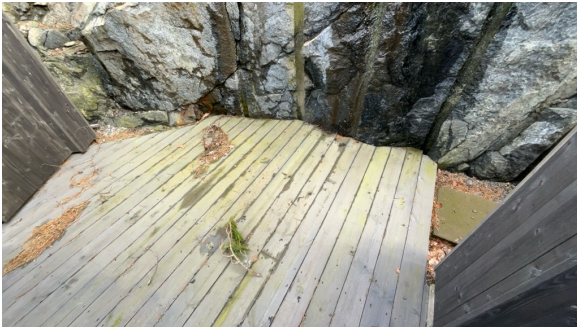
Det er registrert stedvis endaved ført mot terreng, her er det registrert misfarge og mykt treverk.

Utsnitt terrasse.

Endaved ført mot terreng vil ha redusert levetid.

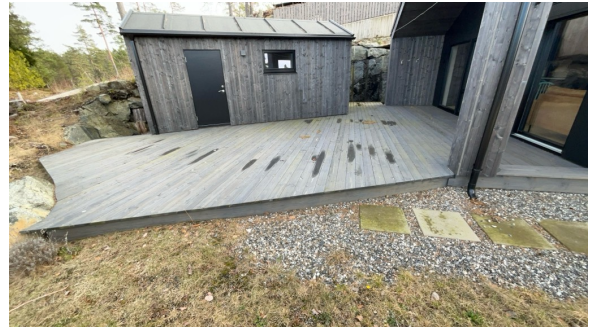
Utsnitt terrasse.

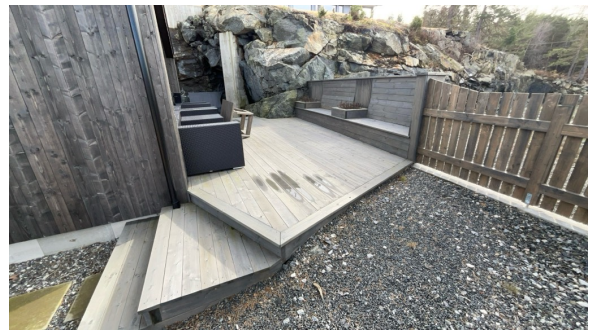
Utsnitt terrasse.

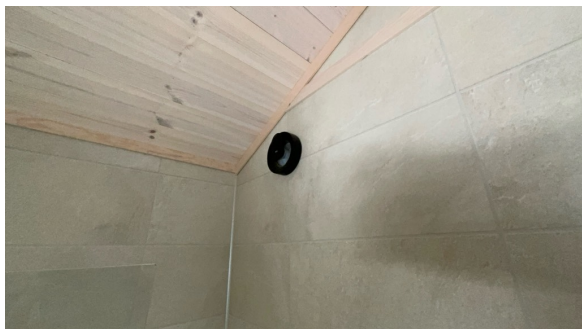
- Våtrommet mangler tilluftsventilering, f.eks. spalte/ventil ved dør.

Det mangler spalte under dør.

Det er et vindu med ventil i rommet, men i perioder hvor det er kaldt ute vil den kalde luften bare skape kondensering og lite tilluft.

Elektrisk vifte.

- Det bør etableres tilfredsstillende tilluft til våtrom f.eks. luftespalte ved dør e.l.

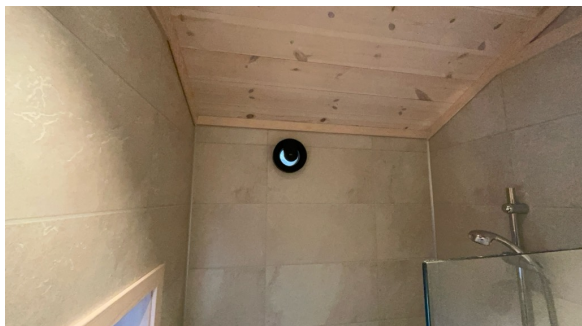
- Våtrommet mangler tilluftsventilering, f.eks. spalte/ventil ved dør.

Det mangler spalte under dør.

Det er et vindu med ventil i rommet, men i perioder hvor det er kaldt ute vil den kalde luften bare skape kondensering og lite tilluft.

Elektrisk vifte.

- Det bør etableres tilfredsstillende tilluft til våtrom f.eks. luftespalte ved dør e.l.

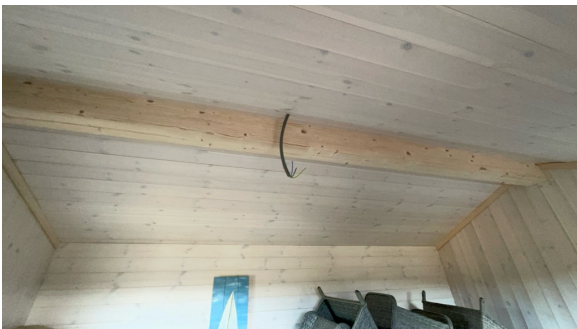
Åpne ledninger i bod som må utbedres.

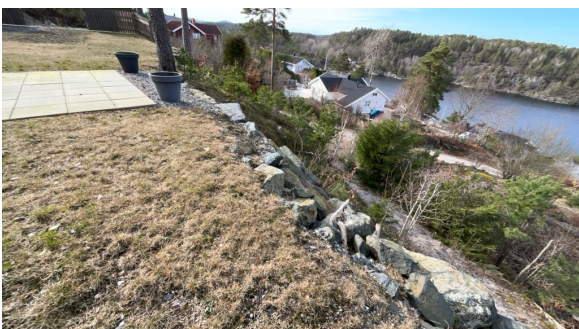
Utsnitt forstøtningsmur.

Løse stein må utbedres, forstøtningsmur skal stå støtt uten fare for bevegelse om noen går mot/langs stein.

Forstøtningsmur må overvåkes og utbedres ved behov.

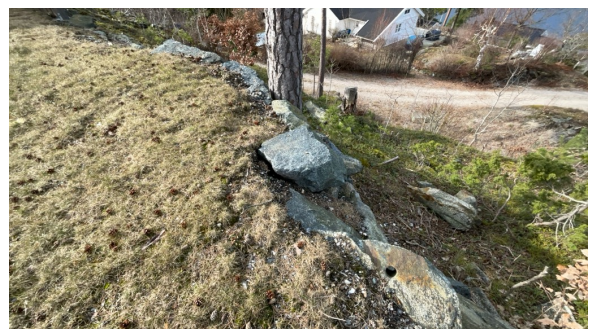
Utsnitt forstøtningsmur.

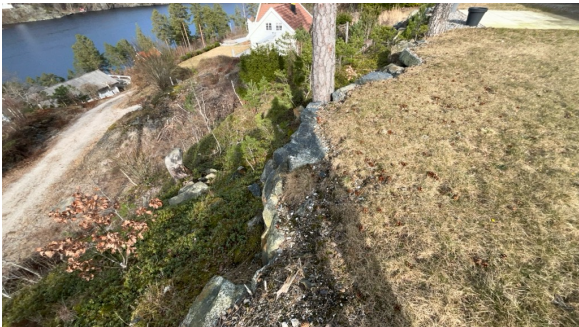
Kommentar gitt til forstøtningsmur, da det er fall på over 0.5m uten rekkverk.

Fall på over 0.5m og 2 over 2m, forstøtningsmur.

- Rekkverk/annen sikring på forstøtningsmur må settes opp/utbedres.
