Tilstandsrapport

Fritidsbolig

Grosplasseveien 12 , 3783 KRAGERØ
SKJÆRGÅRD

Befaringsdato: 24.03.2026

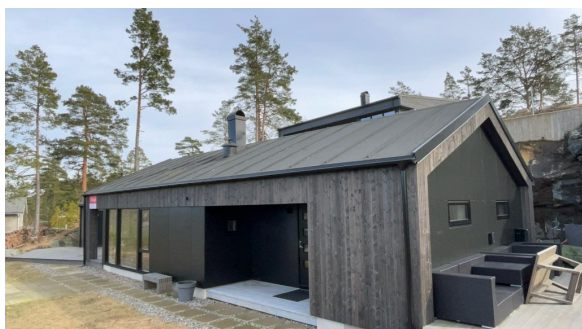
Taktekkingen er av takpapp.

Utsnitt takteking.

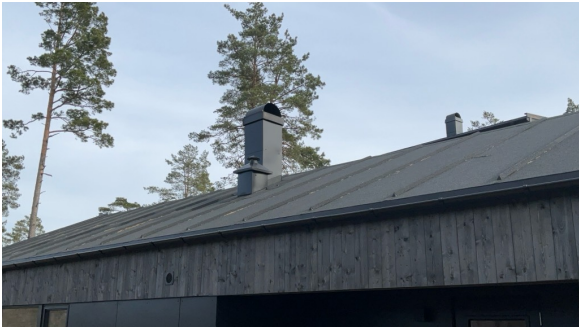
Beslag, renner og nedløp i stål.

Utsnitt beslag.

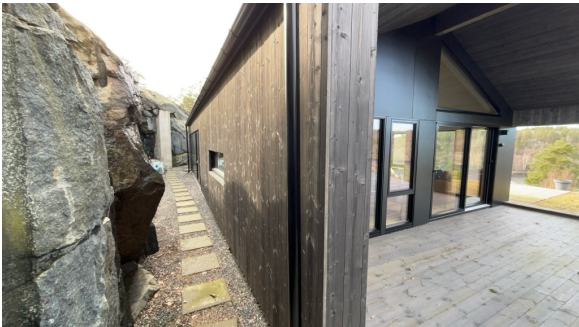
Utsnitt veggkonstruksjon.

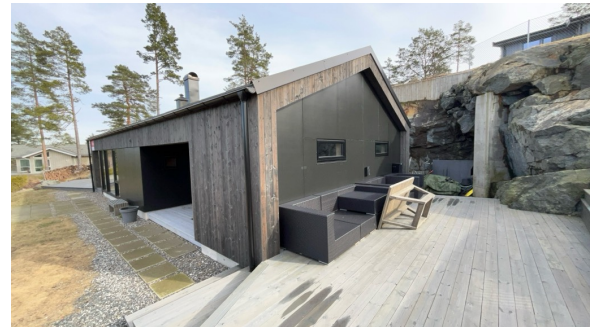
Utsnitt veggkonstruksjon.

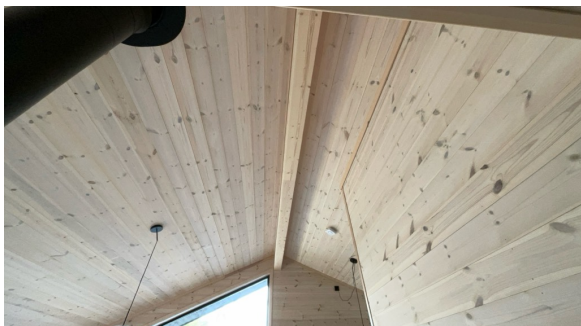
Takkonstruksjon er gjenbygd og kontrollert fra synlige konstruksjonsdeler.
Det er ikke registrert nedbøyninger eller fuktmerker på befaringsdagen.

Utsnitt takkonstruksjon.

Om det ønskes kan det utføres ytterligere undersøkesler.

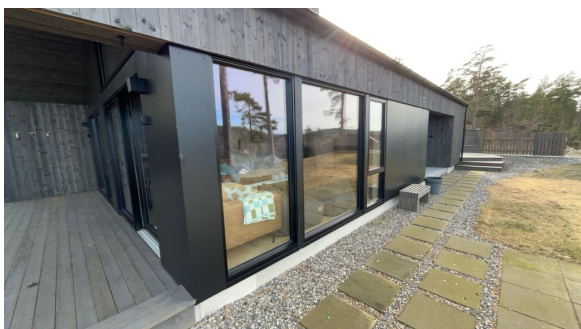
Utsnitt vinduer.

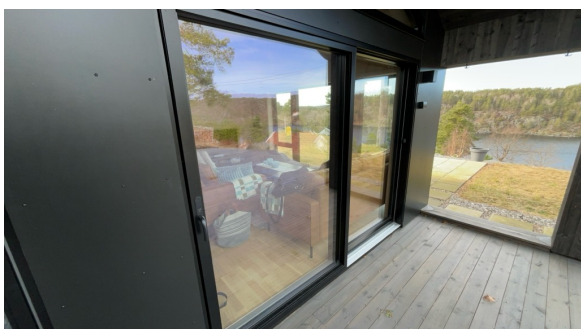
Terrassedør.

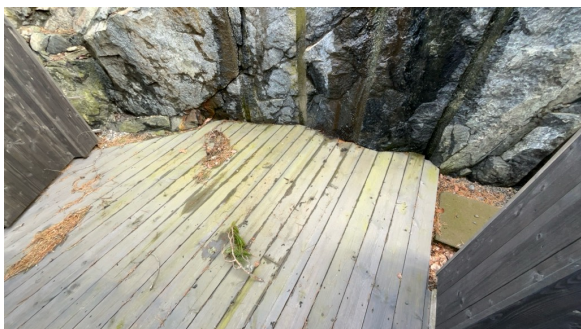
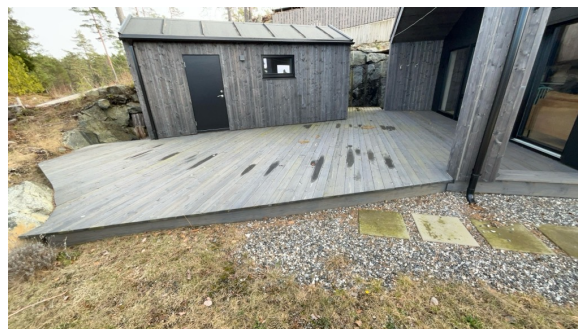
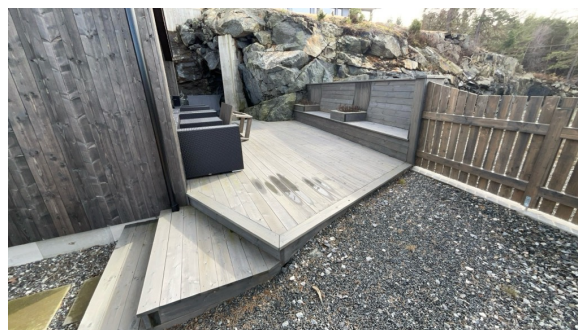
Det er registrert stedvis endaved ført mot terreng, her er det registrert misfarge og mykt treverk.

Endaved ført mot terreng vil ha redusert levetid.

Utsnitt terrasse.

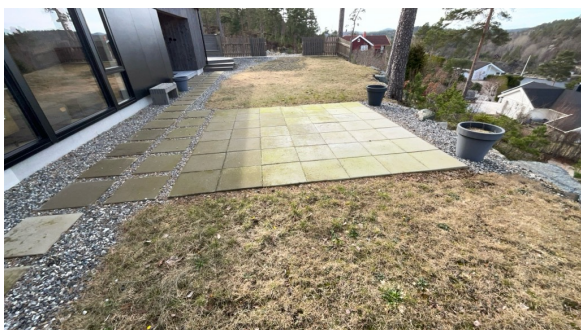
Platting av belegningstein.

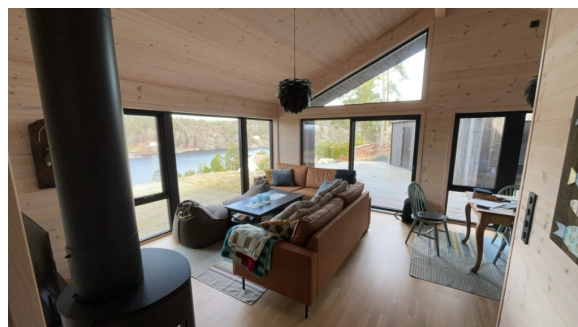
Utsnitt overflater.

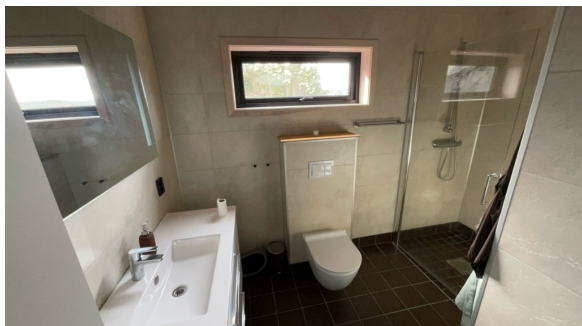
Utsnitt baderom.

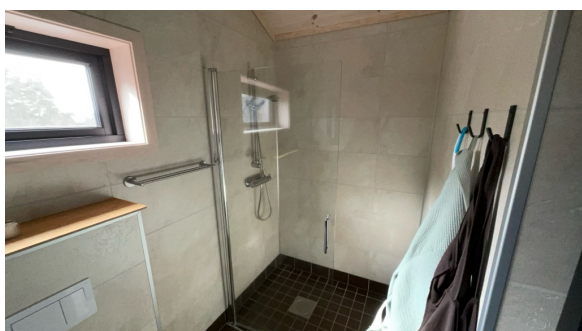
Utsnitt vegg og himling.

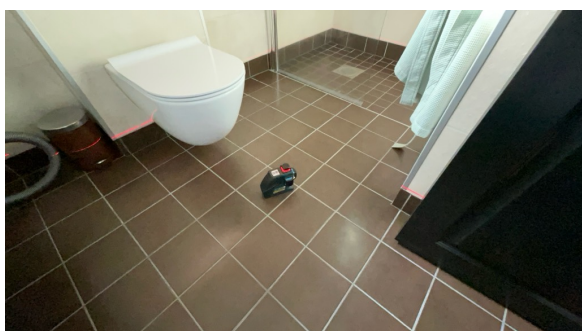
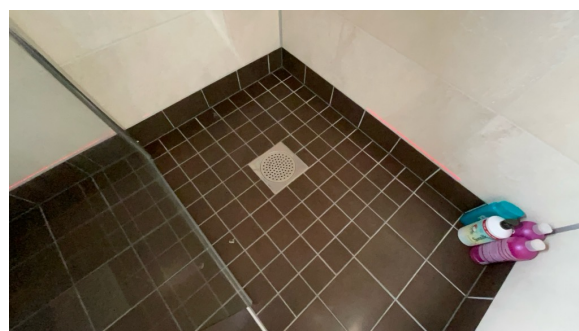
Det er registrert fall mot sluk.

Utsnitt gulv.

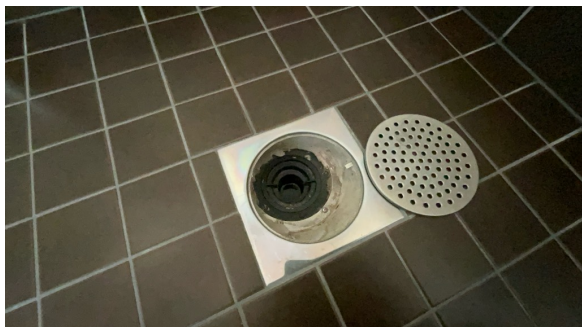
Det er plastsluk og smøremembran med dokumentert utførelse.

Plastsluk.

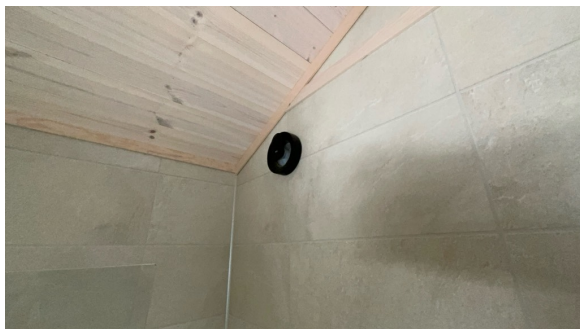
- Våtrommet mangler tilluftsventilering, f.eks. spalte/ventil ved dør.

Det mangler spalte under dør.

Det er et vindu med ventil i rommet, men i perioder hvor det er kaldt ute vil den kalde luften bare skape kondensering og lite tilluft.

Elektrisk vifte.

- Det bør etableres tilfredsstillende tilluft til våtrom f.eks. luftespalte ved dør e.l.

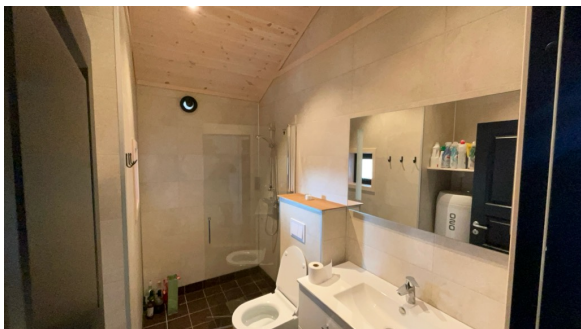
Utsnitt vegg og himling.

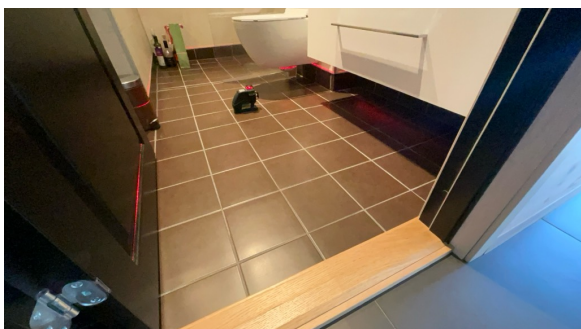
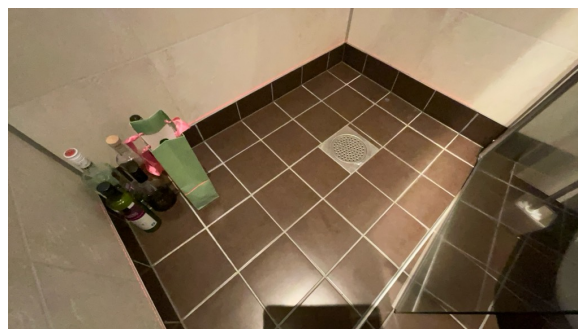
Det er registrert fall mot sluk.

Utsnitt gulv.

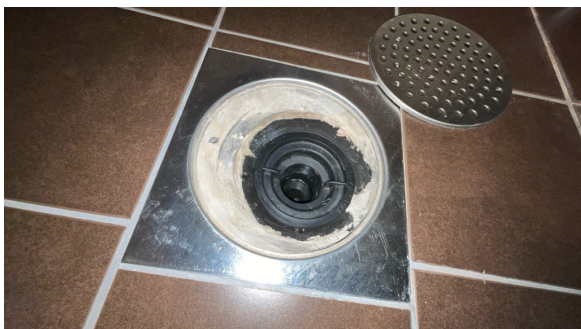
Det er plastsluk og smøremembran med dokumentert utførelse.

Plastsluk.

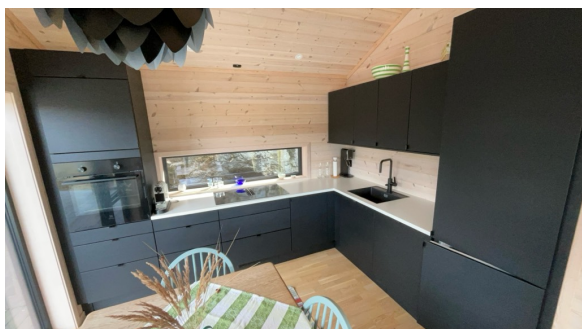
Utsnitt kjøkken.

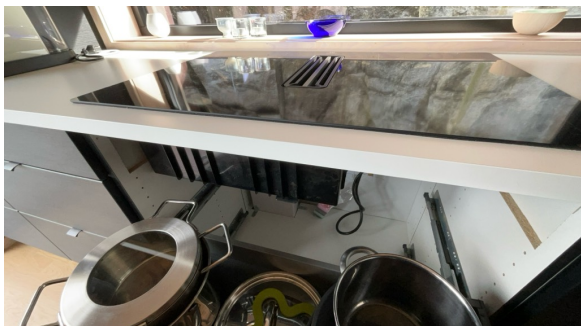
Avtrekk kjøkken.

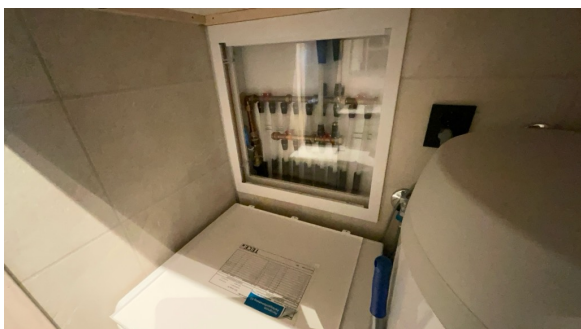
Det er registrert siklemikk mot badersgulv, så eventuelt lekkasjevann ledes mot sluk.

Vannet er på befaringsdagen stengt utvendig i kummen på feltet, så anlegget er ikke funksjonstestet på befaringsdagen.
Etter informasjon innhentet fra eier og alder er det gitt TG:1.

Rørskap.

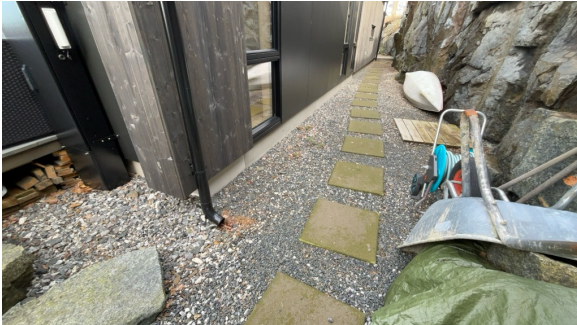
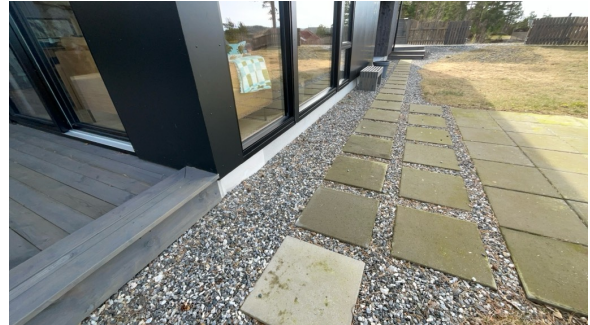
Fritidsboligen står på støpt såle i betong og ringmurselementer.

Utsnitt såle.

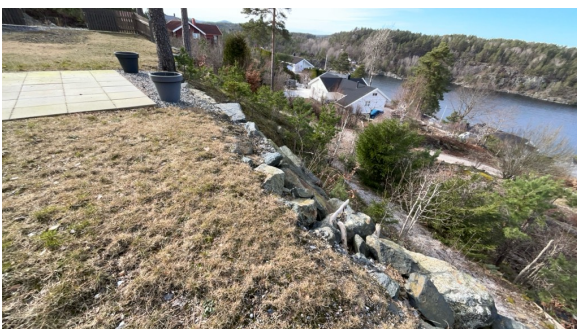
Utsnitt forstøtningsmur.

Løse stein må utbedres, forstøtningsmur skal stå støtt uten fare for bevegelse om noen går mot/langs stein.

Forstøtningsmur må overvåkes og utbedres ved behov.

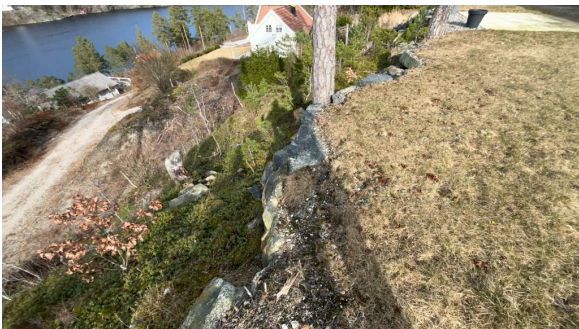
Kommentar gitt til forstøtningsmur, da det er fall på over 0.5m uten rekkverk.

Fall på over 0.5m og 2 over 2m, forstøtningsmur.

- Rekkverk/annen sikring på forstøtningsmur må settes opp/utbedres.
