Tilstandsrapport

Fritidsbolig

Grosplasseveien 12 , 3783 KRAGERØ
SKJÆRGÅRD

Befaringsdato: 24.03.2026

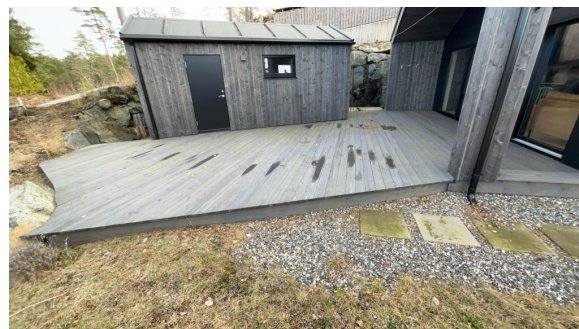
Det er registrert stedvis endeved ført mot terreng, her er det registrert misfarge og mykt treverk.

Utsnitt terrasse.

Endeved ført mot terreng vil ha redusert levetid.

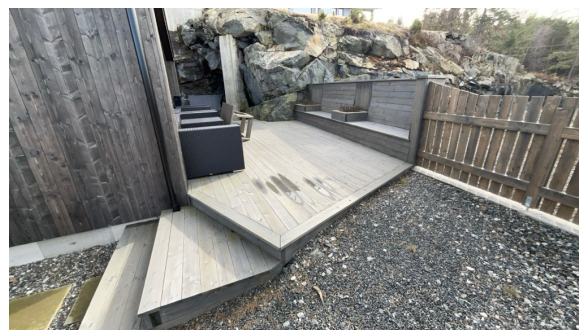
Utsnitt terrasse.

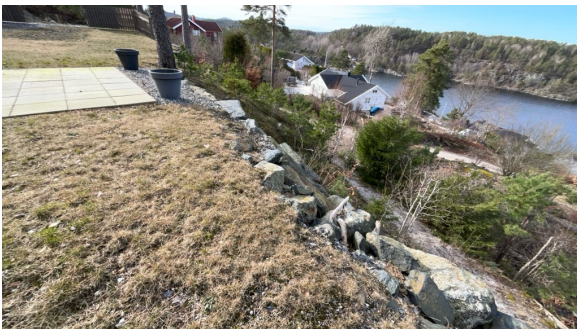
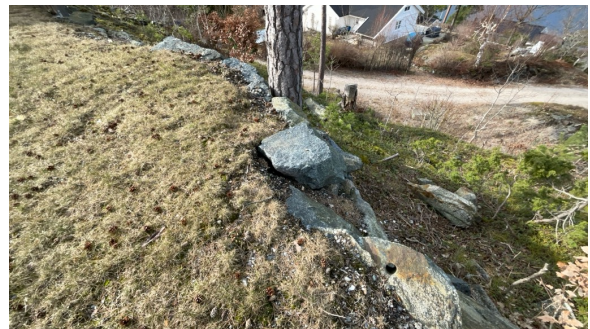
Utsnitt forstøtningsmur.

Løse stein må utbedres, forstøtningsmur skal stå støtt uten fare for bevegelse om noen går mot/langs stein.

Forstøtningsmur må overvåkes og utbedres ved behov.
